H1.

CÍM KÖZTERÜLET MEGNEVEZÉSE: FŐ ÚT  
HÁZSZÁM: 22.  
HRSZ.: 11

AZ ÉPÜLET/ÉPÜLETCSOPORT MEGNEVEZÉSE: LAKÓHÁZ

VÉDELEM: HELYI VÉDETT

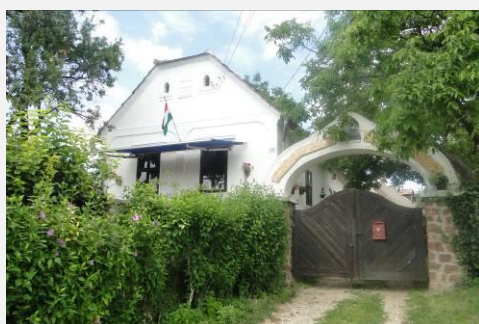
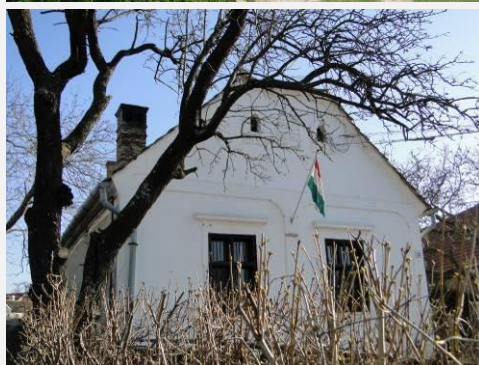
A Fő útra közel merőlegesen, az utcavonaltól beljebb, fésűs beépítésben áll ez a csonkakontyolt nyeregtetővel fedett lakóház. A tetőt cserép fedi. Az utcai homlokzat vakolatkeretelt, kéttengelyes. Az oromzaton a két íves záródású, szintén vakolatkeretelt, alul fogsoros kötényrésszel ellátott szellőző közötti vakolattükrökben az 1862-es évszám, s felette a "SZK" és "HI" monogramok láthatóak. Az utcai homlokzaton két egyenes záródású, hagyományos fa szerkezetű, barnára festett, hat üvegszemes ablakot látunk, melyek vakolatkeretelt, kiugró szemöldökpárkánnyal ellátottak. A vörös terméskő kapupillérek, fa kaputáblák s a fölöttük láthat, díszített kapuív szintén védett.

Az épület folyamatos állagmegóvása, s a homlokzati ablakok elé kifeszített árnyékoló hagyományos fa szerkezetű spalettákra cserélése ajánlott.

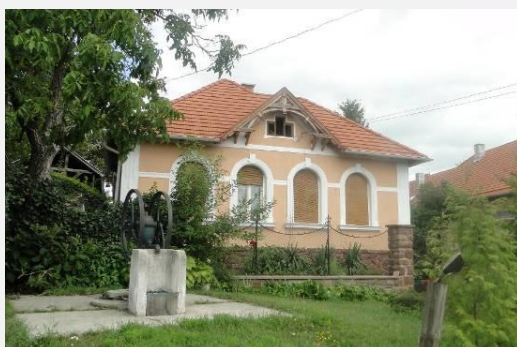
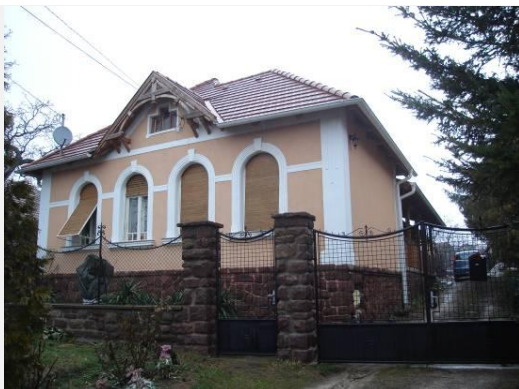
H2.

A Fő útra közel merőlegesen, az utcavonaltól beljebb, fésűs beépítésben áll ez az összetett tetőidommal fedett lakóház. A tetőt cserép fedi. Az épület utcai homlokzata jellegzetes, polgári stílusú.

Az épület folyamatos állagvédelméről gondoskodni kell.

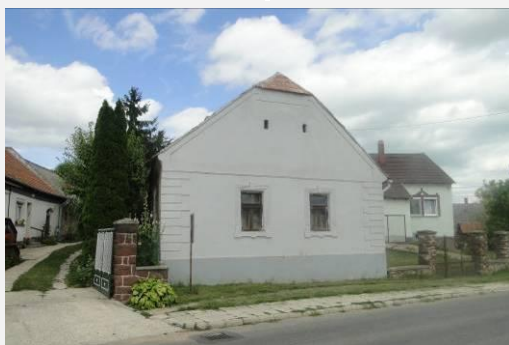
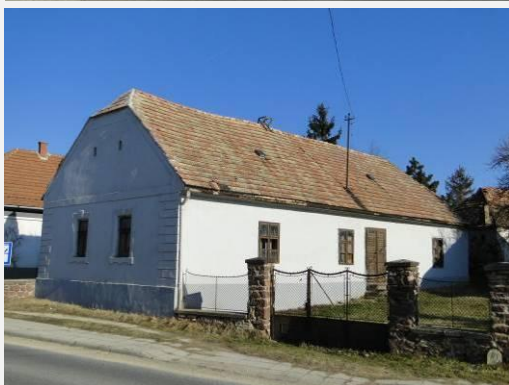
H3.

A Fő útra közel merőlegesen, az utcavonalon, fésűs beépítésben áll ez a csonkakontyolt nyeregtetővel fedett lakóház. A tetőt cserép fedi. Az épület utcai homlokzata vakolattükrös kialakítású, kéttengelyes. Az oromzaton két kis méretű, egyenes záródású padlásszellőző látható. Az utcai homlokzaton két kis méretű, díszes vakolatkerettel ellátott, fa szerkezetű ablak kapott helyet. A homlokzat jobb és bal szélét vakolatkváderek díszítik. Az udvari homlokzaton három egyenes záródású ablaknyílás és egy ajtónyílás látható, követe a szoba-konyha- kamra elrendezést. A homlokzatok fehérre, a lábazat szürke színre festett. A vörös természetes kerítéspillérek szintén védettek.

Az épület folyamatos állagvédelméről gondoskodni kell. különös tekintettel a fa szerkezetekre. Törekedni kell továbbá továbbá a lábazat csapadékvíz elleni szigetelésének megoldására, s a fém kerítéselemek fára cserélésére.

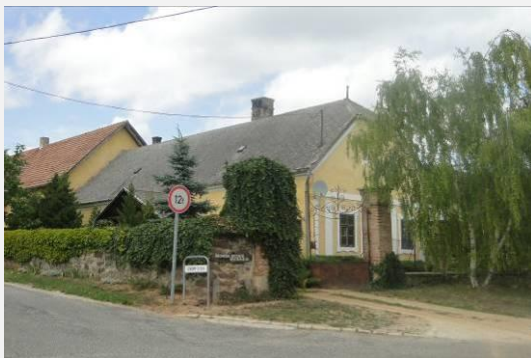
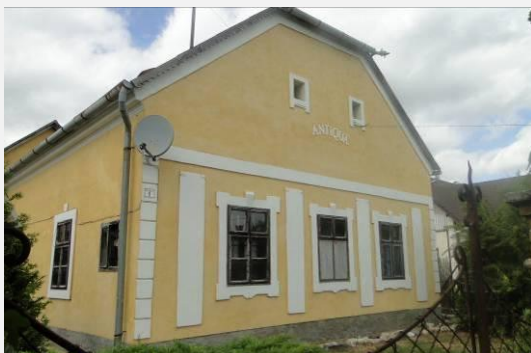
**H4.**

A Csöpp és Almádi utcák kereszteződésében, az Ady utcára merőlegesen, fésűs beépítésben áll ez a csonkakontyolt nyeregtetővel fedett lakóház. A tetőt bitumenes lemez fedi. Az utcai oromzaton két egyenes záródású, nagyméretű, vakolatkeretelt padlásszellőző látható. A háromtengelyes utcai homlokzat vakolattükrös kialakítású, a homlokzat szélein húzód vakolatsáv kváderes kialakítású, négy vakolatpillér osztja három falmezőre a homlokzatot. Az ablakok vakolatkereteltek, egyenes záródásúak, hagyományos fa szerkezetűek, barnára festettek, hat üvegszemek. A lábazat festetlen, a vakolatdíszek fehérre, a falmezők sárga színre festettek.

Az épület folyamatos állagvédelméről gondoskodni kell. Törekedni kell a tető cseréppel való fedésére, valamint a vegyes falazatú kerítéslábazat és pillérek helyreállítására, a fém kerítéselemek korrózióvédelmére.

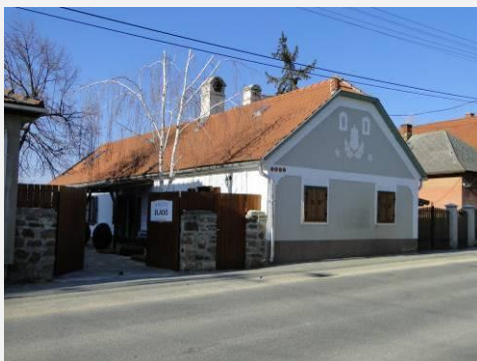
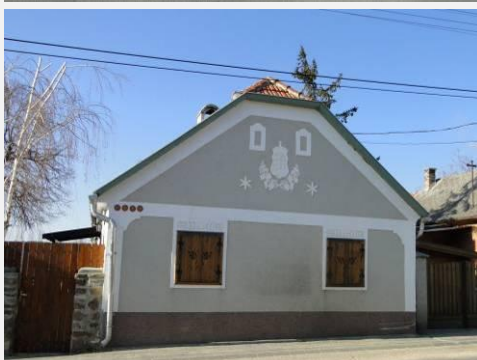
**H5.**

A Fő útra közel merőlegesen, az utcavonalon, fésűs beépítésben áll ez a csonkakontyolt nyeregtetővel fedett lakóház. A tetőt cserép fedi, a tetőidomot két íves fejezetű, falazott, vakolt kémény töri át. Az épület utcai homlokzata vakolatkeretelt, kéttengelyes. Az oromzat íves záródású padlásszellőzőit befalazták, csak vakolatdísz formájában látható. Köztük a koronás magyar címerből, s az alatt szőlőágakból, s kétoldalt egy-egy egyszerű rozettából álló vakolatdísz kapott helyet az oromzaton. Az utcai homlokzaton két kis méretű, a szemöldökrészen díszes vakolatsávval ellátott, faragott fa spalettákkal ellátott négyzetes ablak kapott helyet. A falmezők szürkére, a vakolatdíszek fehérre, a lábazat barna színre festett. Az épület kerítése szintén védett.

Az épületet az elmúlt években példamutatóan helyreállították, folyamatos állagmegőrzése ajánlott.

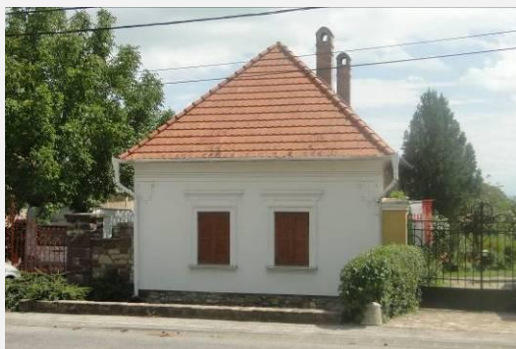
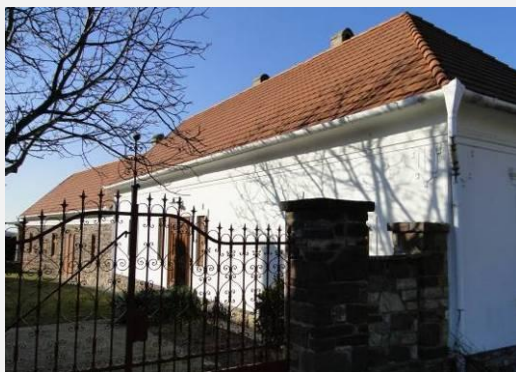
**H6.****Cím** KÖZTERÜLET MEGNEVEZÉSE: SZABADSÁG TÉR

A Szabadság téren, az utcavonalon, fésűs beépítésben áll ez a cserépfedésű, kontyolt nyeregtetős lakóház. A tetőidomot két íves fejezetű, falazott kémény törí át. Az utcai homlokzaton a földem vonalában hangsúlyos vakolatpárkány húzódik, mely a széleken klasszicizáló (copf) vakolatdiszkekkel egészül ki. A homlokzaton két egyenes záródású, könyöklő- és szemöldökpárkánnyal ellátott, vakolatkeretelt, fa spalettákkal felszerelt ablak látható. Az udvari homlokzaton három egyenes záródású ablaknyílás és egy ajtónyílás látható, követve a szoba-konyha-kamra elrendezést. A homlokzatok fehérre festettek, a lábazat vakolatlan terméskő. Az épület kerítése és melléképülete szintén védett. Az udvaron álló díófa a táj védendő karakternövénye.

Az épületet az elmúlt években példamutatóan helyreállították, folyamatos állagmegőrzése ajánlott.

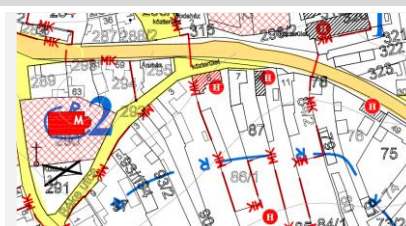
HRSZ.: 86/1

A Szabadság téren, hosszanti tengelyével a térrel párhuzamosan, az utcavonalon áll ez a cserépfedésű, kontyolt nyeregtetős épület. A tetőidomot két falazott kémény törí át. A földem vonalában vakolatpárkány húzódik. A széleken kváderezett vakolatpillérekkel hangsúlyozott öttengelyes utcai homlokzatot két vakolatpillérpár két kéttengelyes és egy középső egytengelyes részre osztja. A fa szerkezetű, hat üvegszemes ablakok egyenes záródásúak, könyöklő- és szemöldökpárkánnyal ellátottak, vakolatkeretelték. Az épület minden homlokzatán azonos kialakítású nyílásokat látunk. Az épület vakolt, a homlokzatok fehérre, a lábazat szürke színre festett.

Az épületet az elmúlt években példamutatóan helyreállították, folyamatos állagmegőrzése ajánlott.

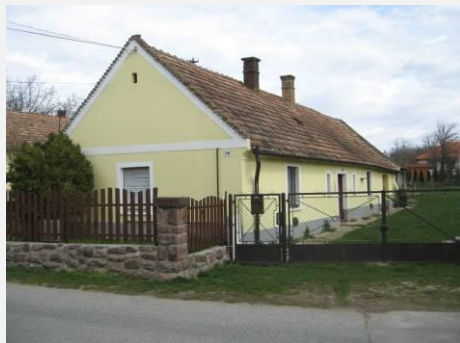
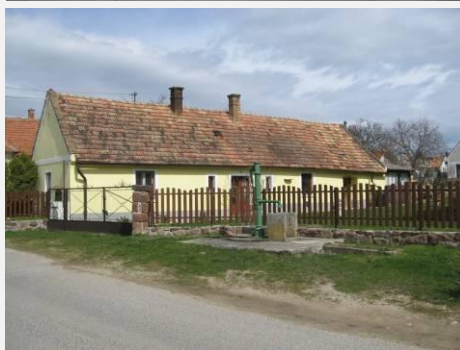
H8.

A Körmendy prépost utcára merőlegesen, az utcavonalon, fésűs beépítésben áll ez a cserépfedésű, nyeregvetős lakóház. A tetőgerincen túlnyúló macskalepcsős, vakolatkeretelt oromzaton kisméretű, egyenes záródású padlásszellőző látható. Az épület nyílászárói nem eredetiek. Az utcai homlokzat egy könyöklőpárkánnyal ellátott, egyenes záródású ablak látható. Az udvari homlokzaton négy egyenes záródású ablaknyílás és két ajtónyílás látható, melyekből jelenlegi belső elrendezésére nem tudunk következtetni. Az épület vakolt, az utcai homlokzat kékeszürke színre festett, egyéb homlokzatai és a lábazat színezetlen. A kerítés terméskő lábazata és kapupillérei szintén védettek.

Javasoljuk az épület folyamatos állagvédelmét, a fém kerítéselemek fára cserélését, az esetlegesen ismert homlokzati díszek helyreállítását, valamint a homlokzatok egységes, halvány színre festését.

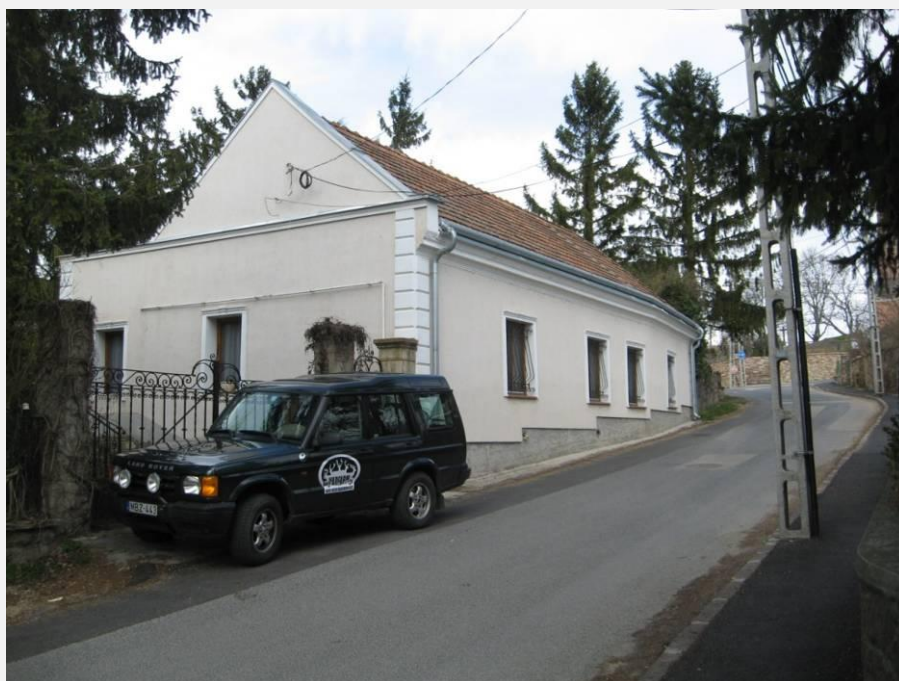
H9.

A Körmendy prépost utcában, utcavonalon áll ez az L alakú, cserépfedésű lakóház. Az épület ablakait nemrégiben kicserélték. Az utcai homlokzat a hangsúlyos vakolatpárkány kivételével dísztelen, az ablakokat kovácsoltvas rács védi. Az épület vakolt, a lábazat szürke, a homlokzatok fehér színre festettek.

Ajánlott az épület újravakolása és festése, az egykori esetleges ablak körüli vakolatdíszek helyreállítása.

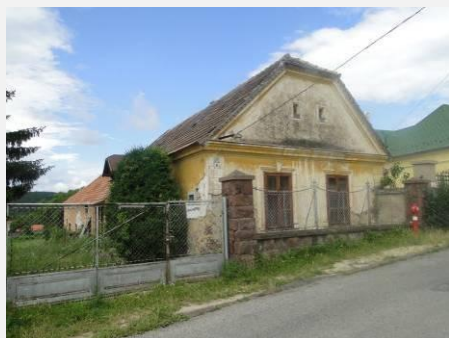
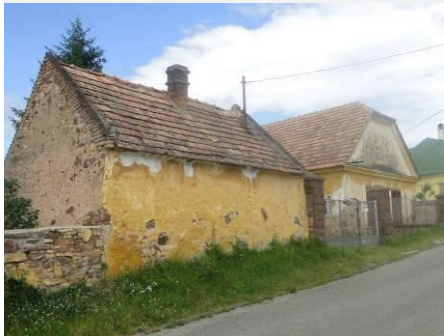
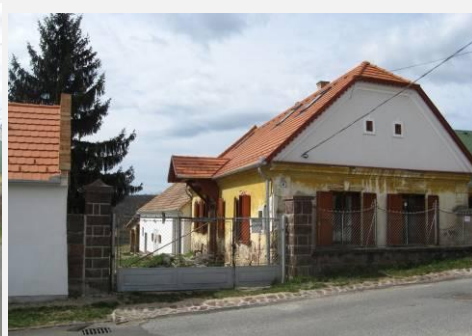
**H10.**

A Körmendy prépost utcára merőlegesen, az utcavonaltól kissé beljebb, fésűs beépítésben áll ez a cserépfedésű, csonkakontyolt nyeregtetős lakóház. Az épület utcai homlokzata vakolattükrös kialakítású, kéttengelyes. Az oromzaton két vakolatkeretelt, egyenes záródású padlásszellőző látható. Az oromzaton faradott széldecskák szegik. Az utcai homlokzaton két vakolatkerettel ellátott, hagyományos fa szerkezetű, kéttáblás, hat üvegszemes ablak kapott helyet. A homlokzat szélein húzódó vakolatsáv kváderes kialakítású. A homlokzatok sárga színre festettek. A vörös terméskő kerítéslábazat, a kerítéspillérek és az utcavonallal párhuzamosan álló nyeregtetős melléképület szintén védett.

Az épület elhanyagolt állapotban van. Ajánlott újravakolása festése, a déli homlokzat előtt látható elötető elbontása, s az épület folyamatos állagvédelme, kiemelt figyelemmel az eredeti fa szerkezetekre.

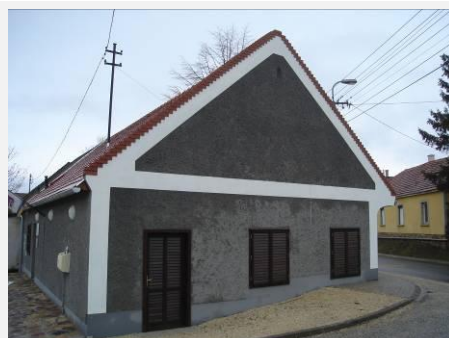
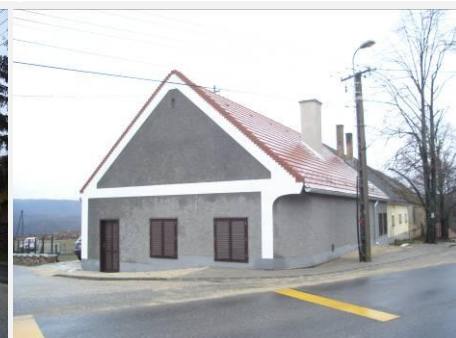
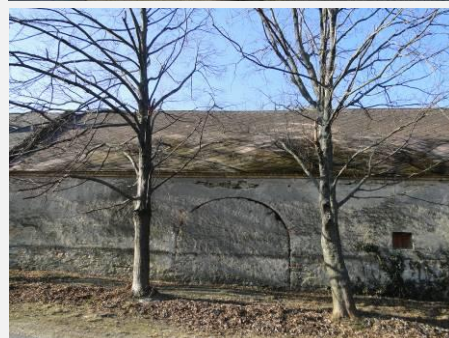
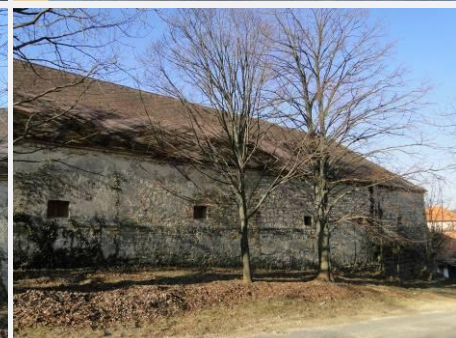
**H11.**

A Batthyány téren áll a prépostság egykori gazdasági épülete. A nagy méretű, épületegyüttes egy része felújított, jó illetve közepes állapotú. 144/8 hrsz-on lévő része is a többi rész mintájára felújítandó.

Az épület folyamatos állagmegőrzése ajánlott.

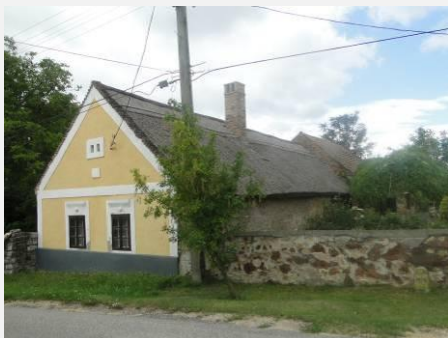
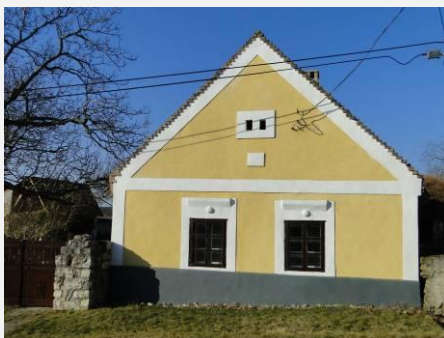
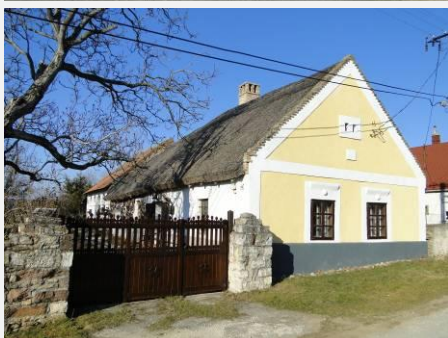
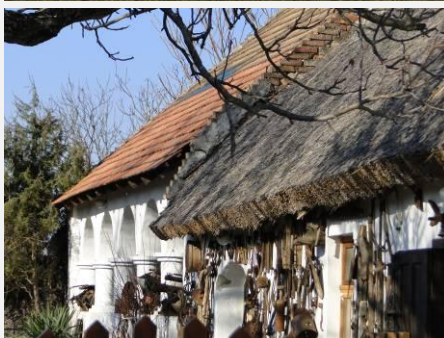
**H12.****CÍM** KÖZTERÜLET MEGNEVEZÉSE: **PETŐFI SÁNDOR U.****HÁZSZÁM:** 15.**HRSZ.:** 273**AZ ÉPÜLET/ÉPÜLETCSOPORT MEGNEVEZÉSE:** **LAKÓHÁZ****JELENLEGI VÉDELEM:** **VAN****VÉDELEM:** **HELYI VÉDETT**

A Petőfi Sándor utcára merőlegesen, az utcavonaltól kissé beljebb, fésűs beépítésben áll ez a náddal fedett, nyeregvetős lakóház. Az épület utcai homlokzata vakolattükrös kialakítású, kéttengelyes. A macskalépcsős oromzaton két egyenes záródású padlásszellőző alatt üres vakolatábla látható. Az utcai homlokzaton két vakolatkeretelt, hangsúlyos szemöldökrésszel ellátott, hagyományos fa szerkezetű, kéttáblás, hat üvegszemes ablak kapott helyet. Az udvari homlokzaton három egyenes záródású ablaknyílás és egy ajtónyílás látható, követve a szoba- konyha-kamra elrendezést. Az utcai homlokzat sárgára, a vakolatdíszek és az udvari homlokzat fehérre, a lábazat szürke színre festett. A lakóház mögötti épület udvari homlokzatán kör keresztmetszetű oszlopokon nyugvó, íves tornác húzódik. Kerítése szintén védett.

Az épületet az elmúlt években példamutatóan helyreállították, folyamatos állagmegőrzése ajánlott.

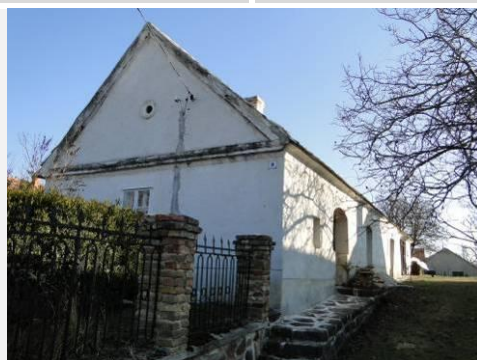
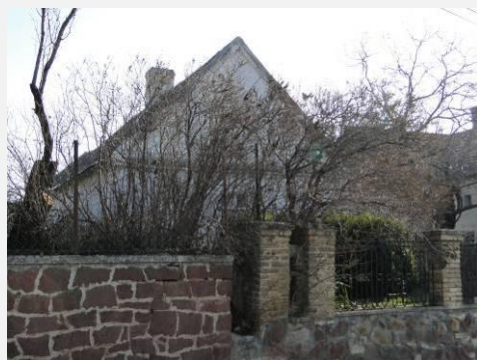
**H13.****CÍM** KÖZTERÜLET MEGNEVEZÉSE: **PETŐFI SÁNDOR U.****HÁZSZÁM:** 8.**HRSZ.:** 302**AZ ÉPÜLET/ÉPÜLETCSOPORT MEGNEVEZÉSE:** **LAKÓHÁZ****JELENLEGI VÉDELEM:** **VAN****VÉDELEM:** **HELYI VÉDETT**

A Petőfi Sándor utcára merőlegesen, az utcavonaltól kissé beljebb, fésűs beépítésben áll ez a cseréppel fedett, nyeregvetős lakóház. Az épület utcai oromzatát hangsúlyos vakolatkeret veszi körbe, az oromzaton egy kör alakú padlásszellőző látható. Az utcai homlokzaton egy egyszerű vakolatkerettel ellátott, egyenes záródású, hagyományos fa szerkezetű, kéttáblás, hat üvegszemes ablak látható. Az udvari homlokzaton kosárvíves záródású bejárati nyílásokat és egy kisméretű, négyzetes ablakot látunk. A homlokzatok vakoltak, dísztelenek, fehérre festettek. Az épület vegyes falazatú kerítéslábazata és pillérei, valamint kovácsoltvas kerítéselemei szintén védettek.

Ajánlott az épület újravakolása és festése, valamint a folyamatos állagvédelem, kiemelt figyelemmel az épület kerítésére.

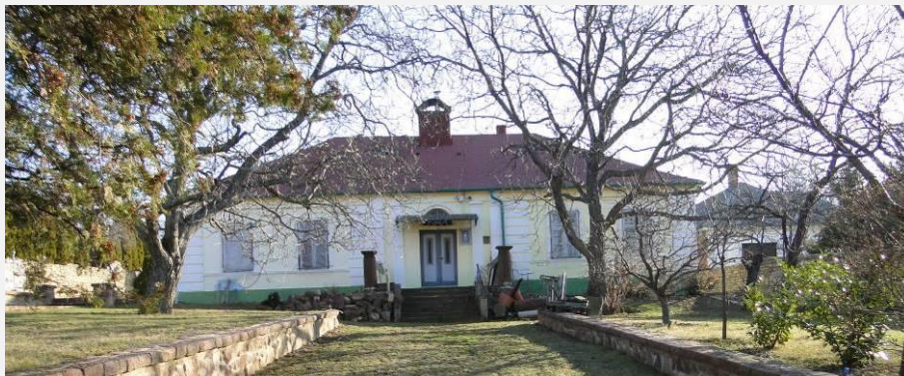
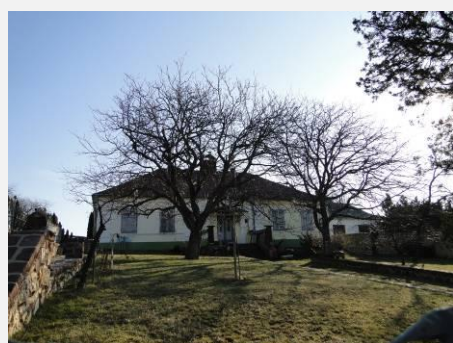
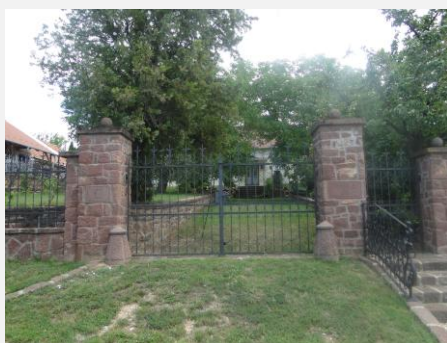
**H14.****Cím** KÖZTERÜLET MEGNEVEZÉSE: **PETŐFI SÁNDOR U.****HÁZSZÁM:** 10**HRSZ.:** 306**AZ ÉPÜLET/ÉPÜLETCSOPORT MEGNEVEZÉSE:** **LAKÓHÁZ****JELENLEGI VÉDELEM:** **VAN****VÉDELEM:** **HELYI VÉDETT**

A Petőfi Sándor utcában, nagyméretű, teleken, az utcavonaltól beljebb, a déli telekhatáron áll ez a téglány alakú, cserépfedésű lakóház. Az egykori kúriát jelentősen átalakították, nyílászáróit kicserélték, egykori homlokzati kialakításáról csak a nyugati homlokzat fehér színű vakolatpillérei tanúskodnak. Az épület vakolt, a lábazat zöldre, a homlokzatok halvány sárgára festettek. A lakóház vörös terméskő kerítése, a telken belüli támfala és a kert fás szárú növényállománya szintén védettek.

Ajánlott a lábazat szürke színre festése.

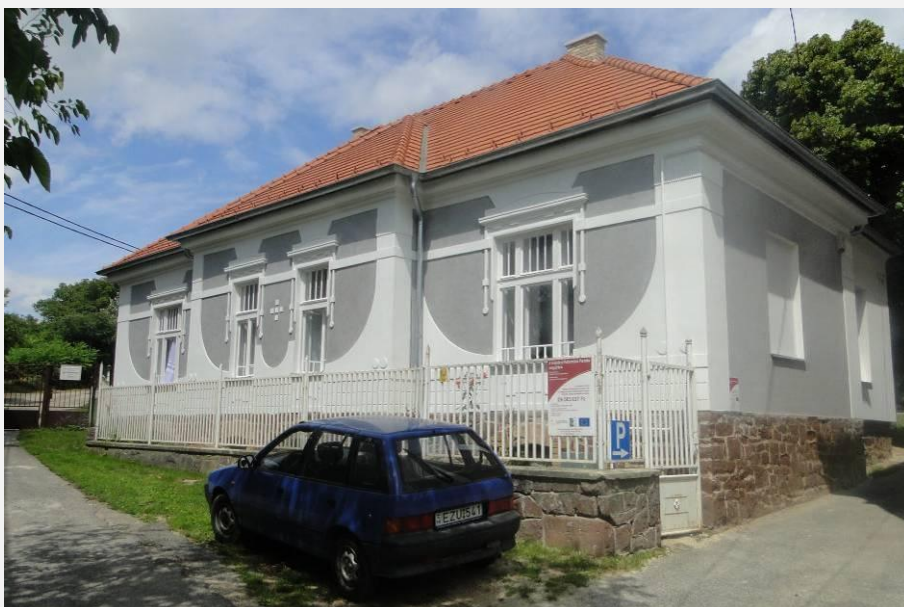
**H15.****Cím** KÖZTERÜLET MEGNEVEZÉSE: **SZABADSÁG TÉR****HÁZSZÁM:** 10.**HRSZ.:** 318**AZ ÉPÜLET/ÉPÜLETCSOPORT MEGNEVEZÉSE:** **FELSŐÖRSI REFORMÁTUS PARÓKIA****JELENLEGI VÉDELEM:** **VAN****VÉDELEM:** **HELYI VÉDETT**

A Szabadság téren áll az L alakú református parókia 1904-ben épült épülete, melyet 2010-ben teljes körűen felújítottak. Nyugati homlokzata négytengelyes, a kis kiülésszerű középrizaliton két, a rizalit két oldalán egy-egy egyenes záródású, vakolatkeretelt, díszes kötény- és szemöldökrésszel ellátott ablak látható. A homlokzati vakolatdíszek klasszicizáló stílusúak. Az épület egykori nyílászáróit részben megtartották, részben pedig rekonstruálták, a belső terek jelentősen átalakultak. A homlokzatok vakoltak, a nyugati homlokzat szürkére, vakolatdíszei fehér színre festettek. Az épület és a kerítés lábazatát vörös terméskő burkolja, a kerítés és kapuelemek fehérre festett fémből készültek.

Az épületet példamutatóan helyreállították, folyamatos állagmegőrzése ajánlott.

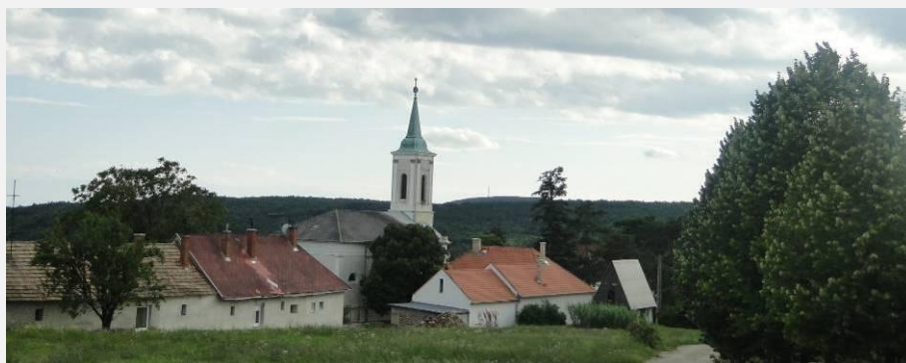
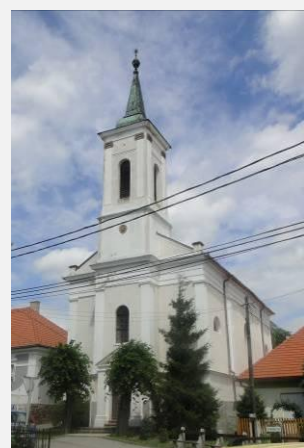
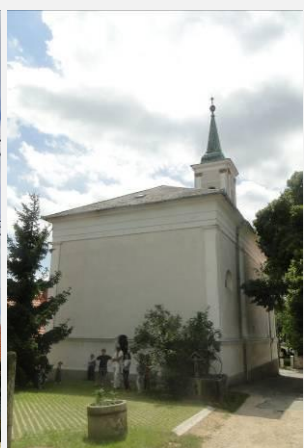
**H16.****CÍM** KÖZTERÜLET MEGNEVEZÉSE: SZABADSÁG TÉR**HÁZSZÁM:****HRSZ.: 320****AZ ÉPÜLET/ÉPÜLETCSOPORT MEGNEVEZÉSE:** REFORMÁTUS TEMPLOM**JELENLÉGI VÉDELEM:** VAN**VÉDELEM:** HELYI VÉDETT

A Szabadság téren áll az 1887. szeptember 29-én felszentelt református templom. Az egyhajós, nyugati homlokzati tornyos, klasszicista templomot a szentély felett kontyolt nyeregvető fedi. A vakolt, fehér színűre festett épület egyenes záródású apszisban végződik, a hajót félkör alakú ablakok világítják meg. A torony tömege enyhén a homlokzati sík elé ugrik. Az osztopárkányokkal tagolt torony alsó részén az egyenes záródású, aedícula-szerű keretezéssel ellátott bejárati kapu, felette félköríves záródású ablak található. A gúlisasakos torony felső részén a torony mind a négy oldalát félköríves záródású ablakok díszítik. A torony és a nyugati homlokzat két oldalát vakolatpillérek díszítik, melyek a torony felső részén jön fejezetten ellátottak. Az épület vakolt, a magas lábazat festetlen, a falmezők fehérre festettek.

Az épületet példamutatóan helyreállították, folyamatos állagmegőrzése ajánlott.

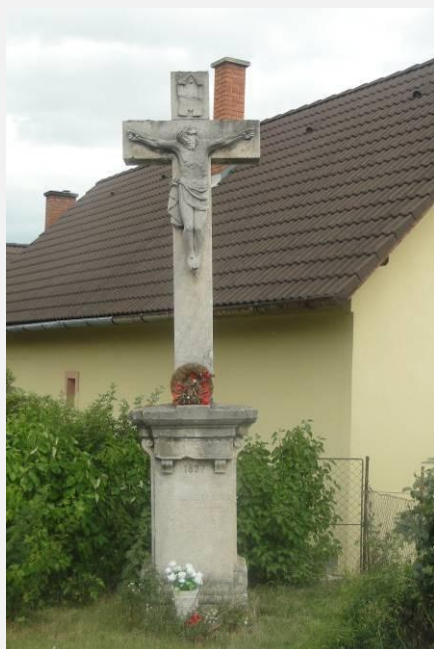
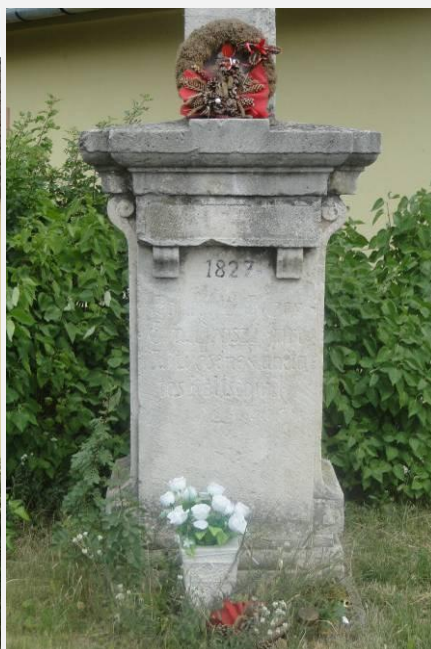
**H17.****CÍM** KÖZTERÜLET MEGNEVEZÉSE: ALMÁDI UTCA**HÁZSZÁM:** 4.**HRSZ.: 42****AZ ÉPÜLET/ÉPÜLETCSOPORT MEGNEVEZÉSE:** KÖKERESZT - SZILASI VAGY BÚZER KERESZT**JELENLÉGI VÉDELEM:** VAN**VÉDELEM:** HELYI VÉDETT

A Fő út és az Almádi utca kereszteződésében áll ez az 1827-ben állított műkö kereszt. A kereszten a megfeszített Krisztus féldomborműve, felette az INRI felirat látható. A négyszögű talapzaton az írás teljes szövege:

Ajánlott a kereszt állagvédelme, a talapzat feliratának helyreállítása, az építmény környezetének gondozása.

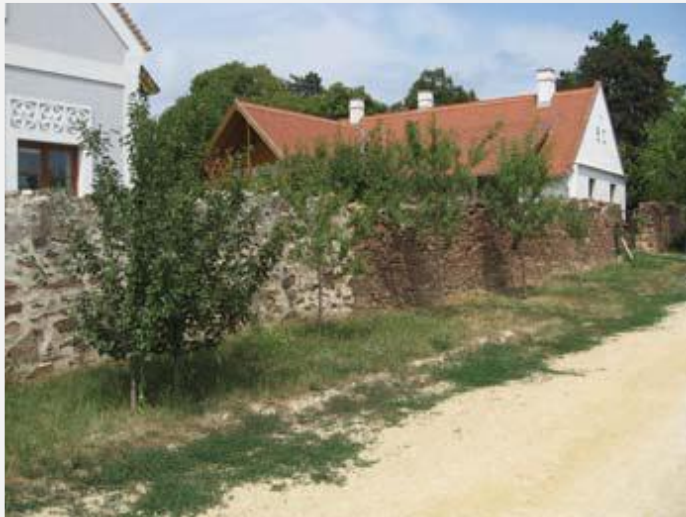
H18.

A Bárókert utcától észak-nyugatra elhelyezkedő telkeket az utca felől határoló vörös terméskő kerítés helytörténeti értéke miatt védett.

Ajánlott az építmény folyamatos állagvédelme, a kerítés műszaki állapotát veszélyeztető gyomnövényzet eltávolítása.

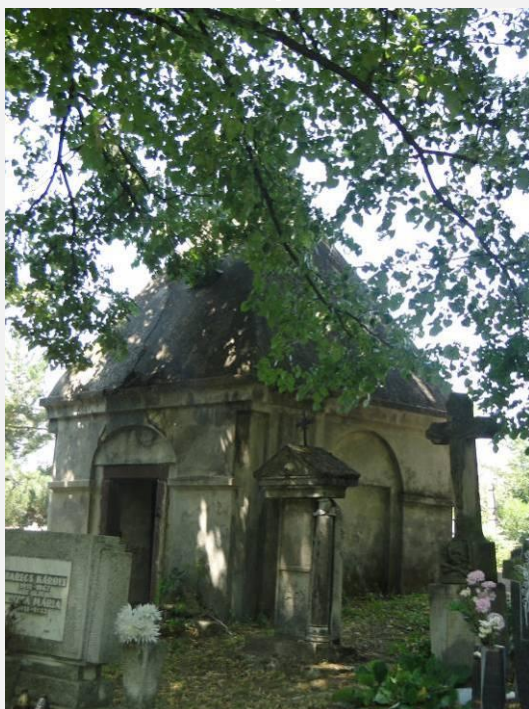
H19.

A római katolikus temető déli részén áll a négyzetes, sátozott kriptá. Az épület három homlokzatán egyenes záródású vakablak kapott helyet íves falfülkében, déli homlokzatán nyílik a formailag azonosan kialakított bejárata. Az építmény vakolt.

Törekedni kell az építmény műszaki állapotának felülvizsgálatára, a szükséges állagmegóvó szerkezeti helyreállítások elvégzésére, az építmény folyamatos állagvédelmére, s a csapadékvíz megfelelő elvezetésének érdekében környezetének rendezésére.

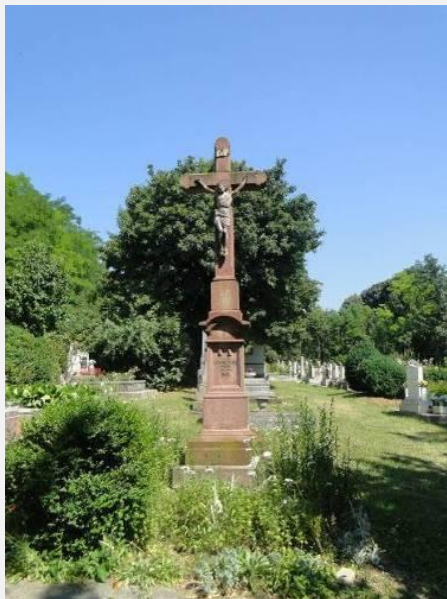
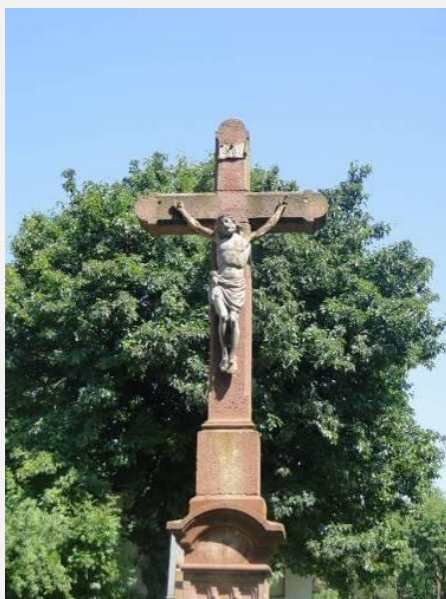
H20.

A Római katolikus temetőben, a Keöves család kriptájától nem messze áll a szintén a családnak állított, kettős tagolódású kereszt.

Felső része a karéjos szárakban végződő kereszt, rajta a megfeszített Krisztus szobra. Felette az I.N.R.I. felirat olvasható. A kereszt négyzetes posztamensen áll, melyet íves párkány zár le. A posztamensbe négyzetes faltükrő mélyed, melyen az alábbi felirat olvasható:

Ajánlott a kereszt folyamatos állagvédelme, az építmény környezetének gondozása.

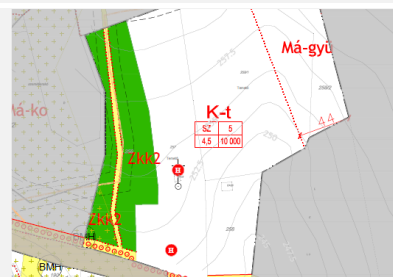
A római katolikus temetőben áll a Keöves család négyzetes, kontyolt nyeregtetős kriptája. Az épület egyenes záródású bejárati nyílását két vakolatpillér keretezi. A pillérek mellett két íves záródású falfülke látható. Az épület vakolt, lábazat szürkére, a falmezők fehérre festettek.

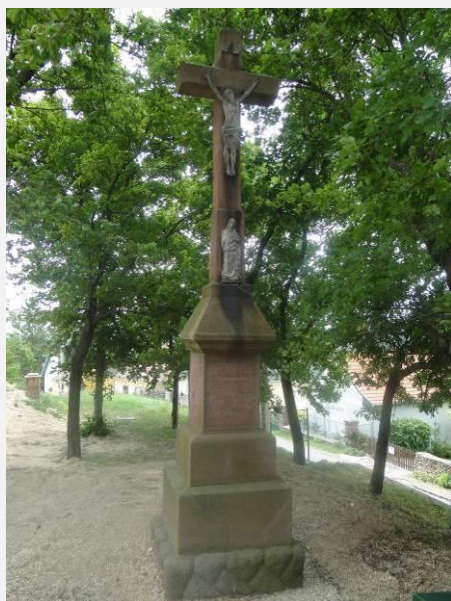
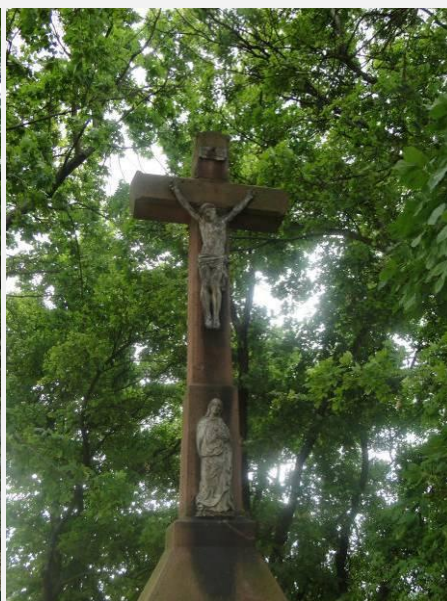
## H22. ÖRÖKSÉGVÉDELMI NYILVÁNTARTÓ LAP

A Batthyány téren, a római katolikus templomtól délre áll ez a hármasan tagolt, 1921-ben állított műkö kereszt. Felső része az egyenes szárákban végződő kereszt, rajta a megfeszített Krisztus rajta a megfeszített Krisztus, felette az I.N. R. I felirat olvasható. A kereszt tövében imádkozó Mária szobor áll. A kereszt négyzetes posztamensen áll, melynek oldalán az alábbi felirat olvasható: „FÖLTÁMADUNK! / Az 1914-18 világháborúban / meghalt felsőörsi hősök / emlékére ...

Ajánlott a kőanyag szennyeződésektől való megtisztítása és a kereszt folyamatos állagvédelme.

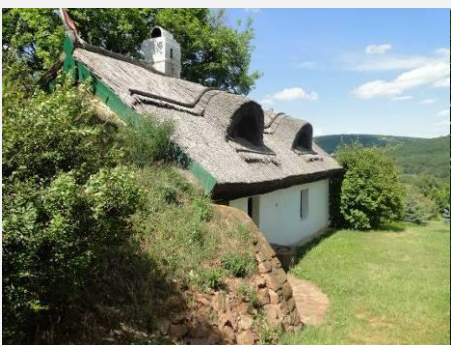
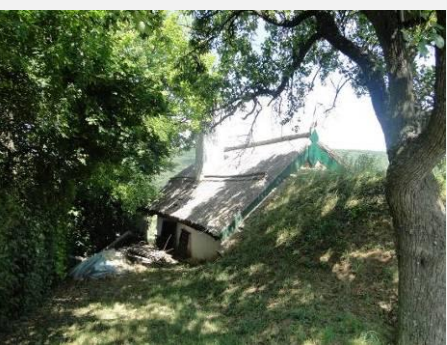
## H23.

A belterülettől délre áll ez a nyeregtetős, nádfedésű présház. Tetőidomát nagyméretű kémény töri át, tetőtere beépített, íves tetőablakokat helyeztek el rajta. Ablak- és ajtónyílása délkeletre nyílik, a nyílások hagyományosan kisméretűek, egyenes záródásúak. Az épület vakolt, fehérre festett. Az oromdeszkák zöldre festettek. Az épülethez délnyugatról kőből épült, földborításos pince csatlakozik. Az 1004/1 hrsz-ú telek jelenleg gyepeként hasznosított.

Ajánlott az épület folyamatos állagmegóvása.

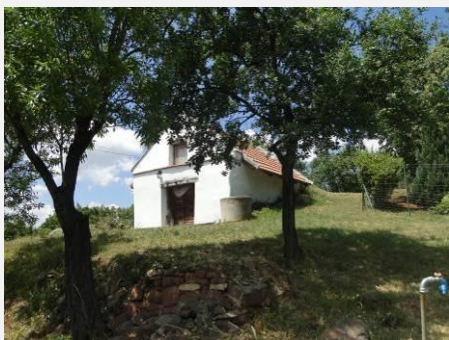
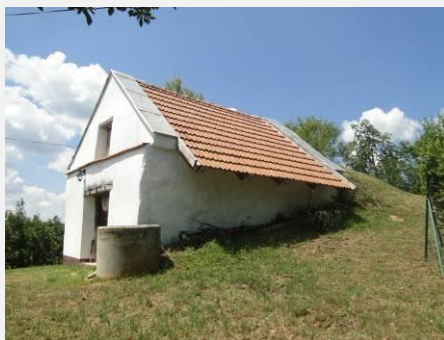
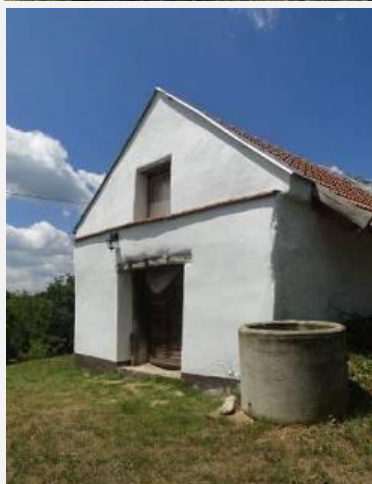
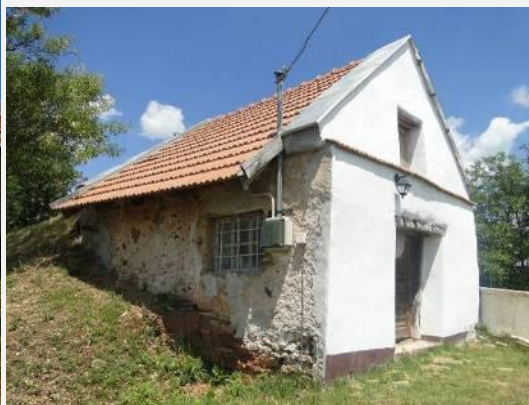
## H24.

A belterülettől délre áll ez a nyeregtetős, cserépfedésű, kisméretű pince- présház. Bejárata a déli végfalán nyílik, ajtaja egyszárnyú, fa szerkezetű. A földem magasságában, a bejárati nyílás fölé cserépfedésű esővető párkányt húztak, a párkány fölött az oromzaton egyenes záródású ablaknyílás látható. Az épület észak-nyugatra kőből épült, földborításos pincében folytatódik. A présház vakolt, fehérre festett. Az 1056/A hrsz-ú ingatlan gyepeként hasznosított.

Az épület folyamatos állagmegóvása ajánlott.

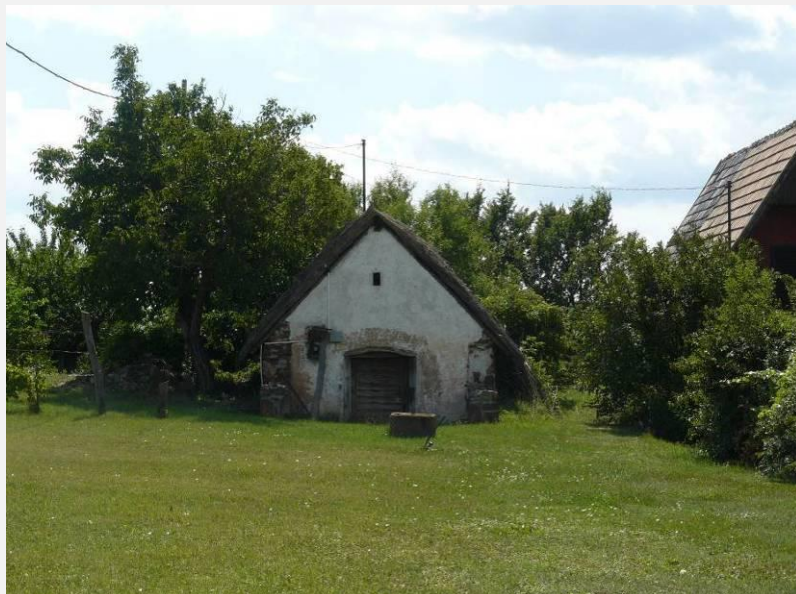
**H25.**

A belterülettől délre áll ez a nyeregtetős, helyi terméskőből épült, nádfedésű, kisméretű présház. Íves záródású bejárati nyílása az északkeleti végfalán nyílik, felette az oromzaton kisméretű padlásszellőző látható. A pince ajtaja egyszárnyú, fa szerkezetű. Az épület vakolt. Az épület az 1093 hrsz-ú útról közelíthető meg. A pince körüli terület gyepterületként áll.

Ajánlott az épület műszaki állapotának felülvizsgálata, a szükséges állagmegóvó szerkezeti helyreállítások elvégzése, a pince újravakolása és festése, s a nádtető újarakása.

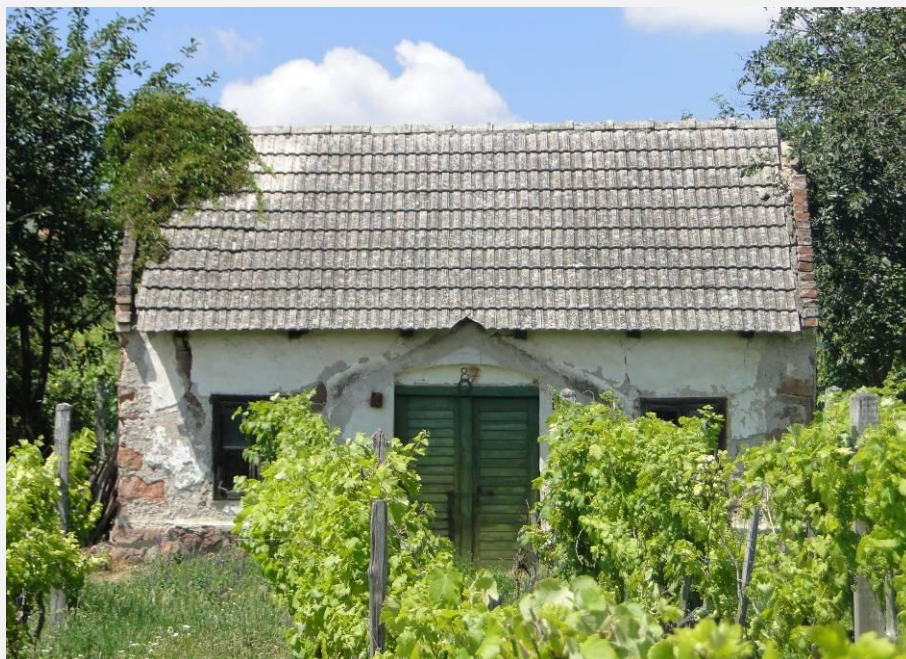
**H26.****Cím** KÖZTERÜLET MEGNEVEZÉSE: ZÁRTKERT - HATÁR UTCA**HÁZSZÁM:****HRSZ.: 1149****AZ ÉPÜLET/ÉPÜLETCSOPORT MEGNEVEZÉSE:** PRÉSHÁZ**JELENLEGI VÉDELEM:** VAN**VÉDELEM:** HELYI VÉDETT

A belterülettől délre áll ez a nyeregtetős, cserépfedésű, kisméretű présház. Végfalait téglalépcsős oromzat zárja le. Egyenes záródású bejárati nyílása a déli homlokzat közép tengelyében nyílik, kétoldalt egy-egy kéttáblás, négy üvegszemes, hagyományos fa szerkezetű ablak kapott helyet. A pince ajtaja kétszárnyú, fa szerkezetű, zöldre festett. Az épület vakolt, fehérre festett, egykori homlokzati díszei elpusztultak, a bejárati nyílást feltehetően két oldalról egy-egy vakolatpillér, s a szemöldök felett timpanon hangsúlyozta. Az épület körüli telek szőlőként hasznosított.

Törekedni kell az épület műszaki állapotának felülvizsgálatára, a szükséges állagmegóvó szerkezeti helyreállítások elvégzésére, a pince újravakolására és festésére, s ezt követően az épület folyamatos állagvédelmére.

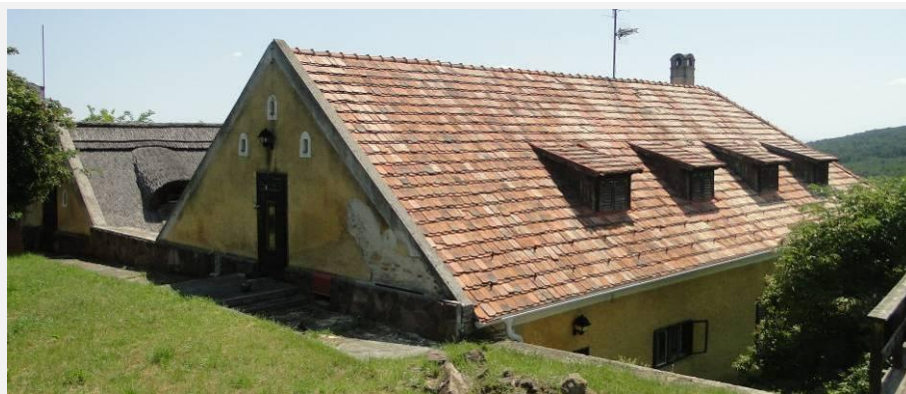
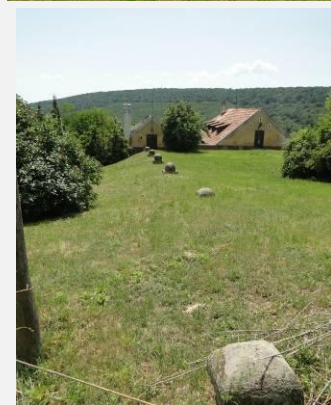
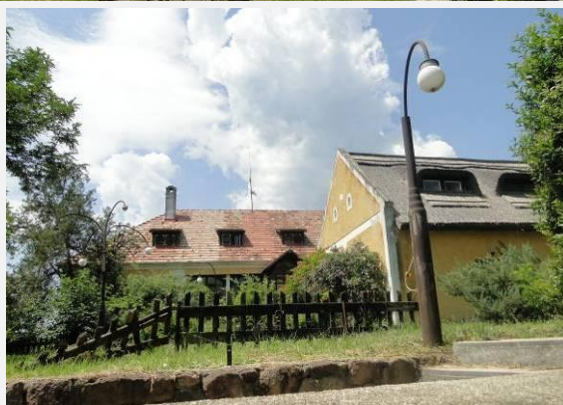
**H27.****Cím** KÖZTERÜLET MEGNEVEZÉSE: ZÁRTKERT - CSÁRDA UTCA**HÁZSZÁM:****HRSZ.: 1234/1****AZ ÉPÜLET/ÉPÜLETCSOPORT MEGNEVEZÉSE:** PINCE, PRÉSHÁZ**JELENLEGI VÉDELEM:** VAN**VÉDELEM:** HELYI VÉDETT

A belterülettől keletre áll ez a két nyeregtetős épületből álló épületegyüttes. A keleti, nádfedésű, tetőtér-beépítéses épület kisebb, téglány alakú, déli végfala vakolatkeretelt, oromzatán két vakolatkeretelt padlásszellőző és két négyzetes ablak látható. A nyugati, tetőtérbeépítéses, cserépfedésű épület nagyobb, keleti oldalhomlokzatát nagyméretű üvegfelület töri át. Az épületegyüttes vakolt, a vakolatdíszek fehérre, a falmezők okkersárgára festettek. Az épületegyütteshez északról nagyméretű, földborításos pincék csatlakoznak.

A vakolat sérülései miatt az épületegyüttes újravakolása és festése ajánlott.

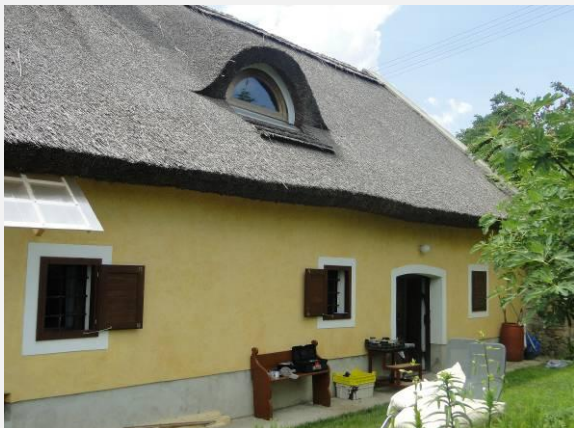
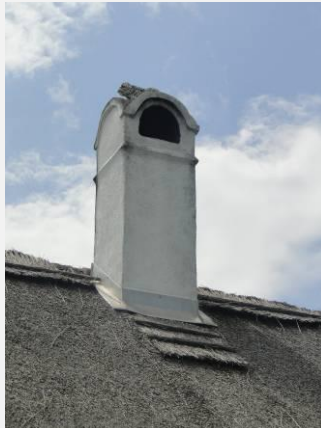
**H28.**

A belterülettől keletre áll ez a nyeregtetős, nádfedésű, nagyméretű pince-présház. Tetőidomát nagyméretű, íves fejezetű, vakolt kémény töri át, tetőtere beépített, íves tetőablakot helyeztek el rajta. Ajtó- és ablaknyílásai keletre nyílnak, vakolatkereteltek, ablakai hagyományoson kisméretűek, egyenes záródásúak, bejárata íves záródású. Az épület vakolt, a vakolatkeretek fehérre, a falmezők sárga színre festettek. A présház tetősikján túlnyúló északi oromfalon két befalazott padlásszellőző fölött vakolattáblán az 1828-as évszám olvasható, mely az építés évére utal.

Az épületet nemrégiben példamutató módon helyreállították, folyamatos állagmegóvása ajánlott.

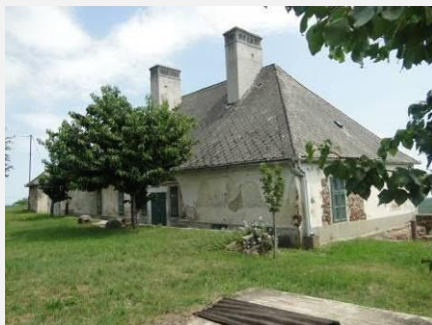
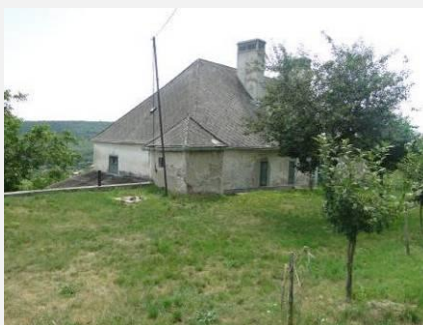
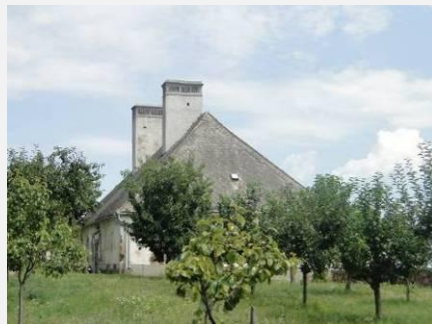
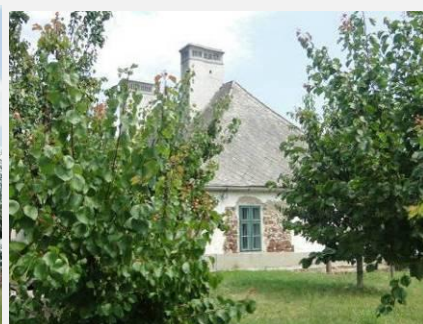
**H29.**

A belterülettől keletre áll ez a kontyolt nyeregtetős, mesterséges pala fedésű, nagyméretű, lakóház besorolású pince-présház. Tetőidomát két igen nagyméretű, vakolt kémény töri át. Ablaknyílásai egyenes záródásúak, kéttáblásak, hat üvegszemek, zöldre festettek. Egyenes záródású, kétszárnyú, fa szerkezetű ajtóval lezárt bejárati nyílása az északi homlokzatról nyílik. Az épület vakolt, a lábazat szürkére, a falmezők fehér színre festettek. Az épülettől keletre nagyméretű, földborításos pince húzódik. Az épület helyi terméskő támfalai tájjellege okán szintén megőrzésre érdemesek.

A vakolat sérülései miatt az épület együttes újravakolása és újrafestése ajánlott. Esetleges felújításkor ajánlott továbbá az épület pala fedésének cserépfedésre való cserélése.

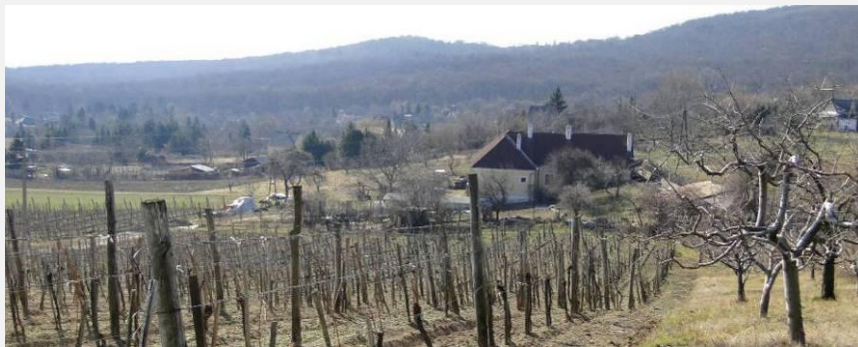
H30.

Szabálytalan alakú telken, szabadon áll a nagyméretű, kétszintes, összetett tetőidommal fedett, cseréphéjazású püspöki présház és pince. Tetőidomát négy nagy méretű, falazott, vakolt kémény töri át. Nyílásai egyenes záródásúak, vakolatkeretetek, homlokzata halványsárga színre színezett.

Ajánlott az épület folyamatos állagvédelme.

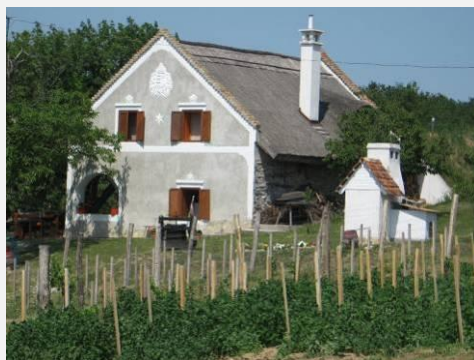
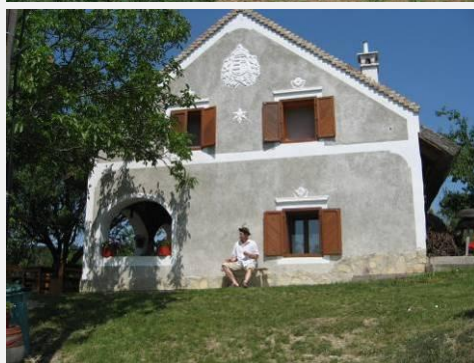
H31.

A belterületől északkeletre áll ez a nyeregtetős, nádfedésű, nagyméretű, kétszintes pince-présház. Tetőidomát nagyméretű, vakolt kémény töri át. Véghomlokzatai téglalépcsősek, a tető síkja fölé emelkednek. Déli, vakolatkeretelt homlokzatán, az emeleti szinten két egyenes záródású ablak fölött díszes magyar címert mintázó vakolatdísz látnak. A földszinten egy ablak, s a nyugati oldal tornácának íves nyílása kapott helyet. Az ablakok vakolatkereteltek, szemöldökpárkányuk fölött virágmintás vakolatdísz látható, fa spaletta látható előttük. A nyugati homlokzat mellett íves-oszlopos tornác húzódik. Az épület vakolt, a díszítések fehérre, a falmezők szürke színre festettek. Melléképületei szintén védettek.

Az épületet nemrégiben felújították, folyamatos állagmegóvása ajánlott. Ajánljuk a lábázat kőburkolatának elbontását, s vakolás után sötét színre való színezését.

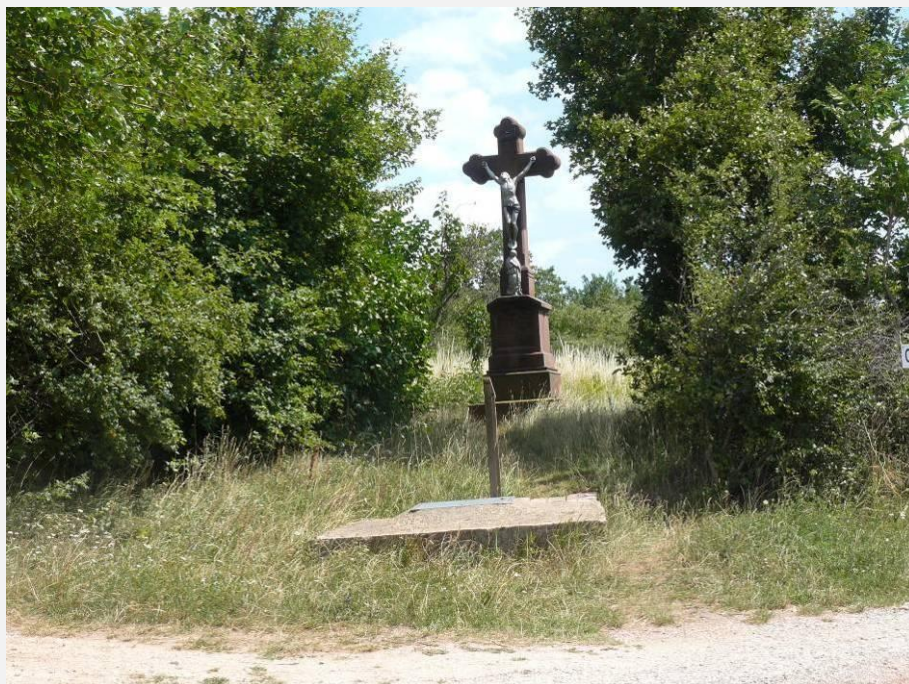
H32.

A belterülettől délre ez a hármasan tagolt vöröskő kereszt.

Felső része a karéjos szárazban végződő kereszt, rajta a megfeszített Krisztus szobra. Felette az I.N.R.I felirat olvasható. A kereszt tövében imádkozó Mária szobor áll. A kereszt négyzetes posztamensen áll. A posztamensbe faltükröz mélyed, melyen a felirat töredékesen olvasható.

Ajánljuk a kereszt folyamatos állagvédelmét, a posztamens feliratának helyreállítását, s az építmény környezetének gondozását.

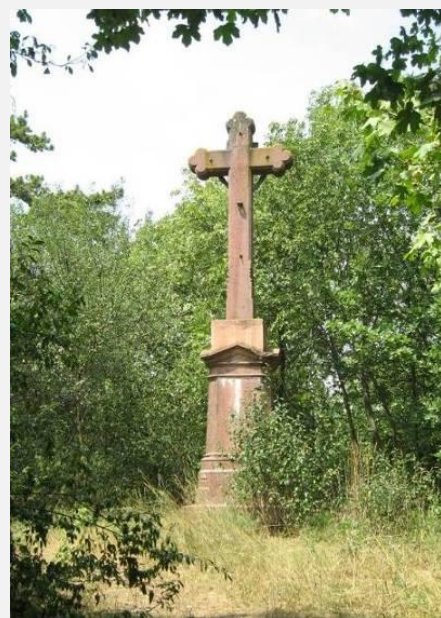
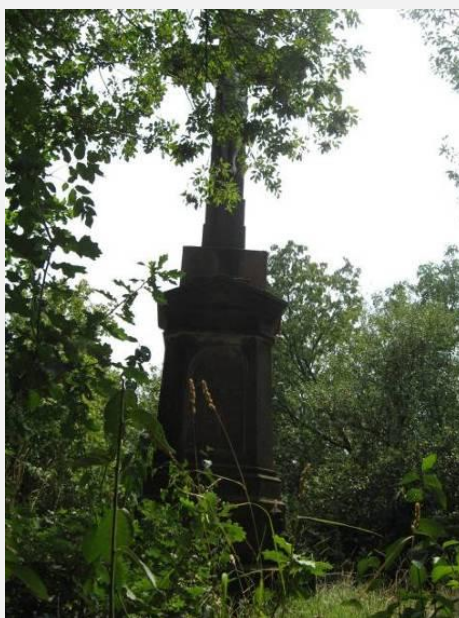
H33.

A belterülettől délre áll ez a kettős tagolású, 1912-ben állított vöröskő kereszt. Felső része karéjos szárazban végződő kereszt, rajta a megfeszített Krisztus szobra. A kereszt négyzetes posztamensen áll, melyet timpanonszerű párkány zár le. A posztamensbe íves lezárású faltükröz mélyed, melyen az alábbi felirat olvasható: „V.Á./1912.”

Ajánlott a kőanyag szennyeződésektől való megtisztítása, az építmény környezetének rendezése, és a kereszt folyamatos állagvédelme.

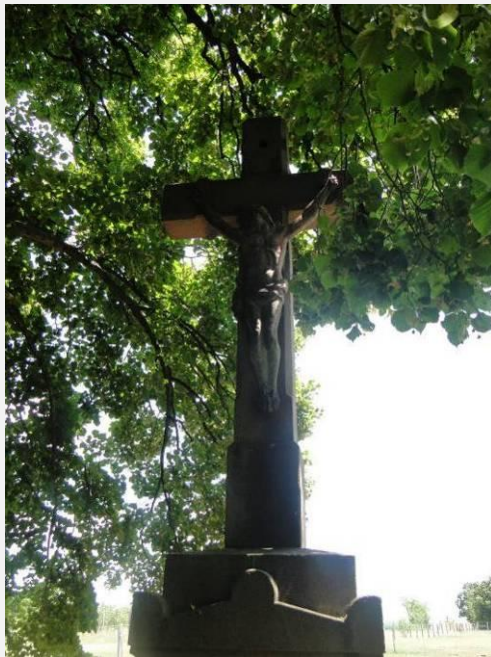
H34.

A belterülettől nyugatra, egy idős hársfa árnyékában áll ez a kettős tagolású, műkő kereszt.

Felső része az egyenes szárákban végződő kereszt, rajta a megfeszített Krisztus szobra. A kereszt klasszicizáló fejezettel ellátott, négyzetes posztamensen áll. A posztamens alsó részén az alábbi felirat olvasható:

Ajánljuk a kereszt folyamatos állagvédelmét, a kőanyag szennyeződésektől való megtisztítását, s az építmény környezetének gondozását.
