# VISEGRÁD VÁROS HELYI VÉDELEM ALATT ÁLLÓ ÉRTÉKEINEK KATASZTERE 2019.

A 9/2019. (X.2.) önkormányzati rendelet 1. függeléke

Visegrád város helyi védelem alatt álló értékeinek katasztere

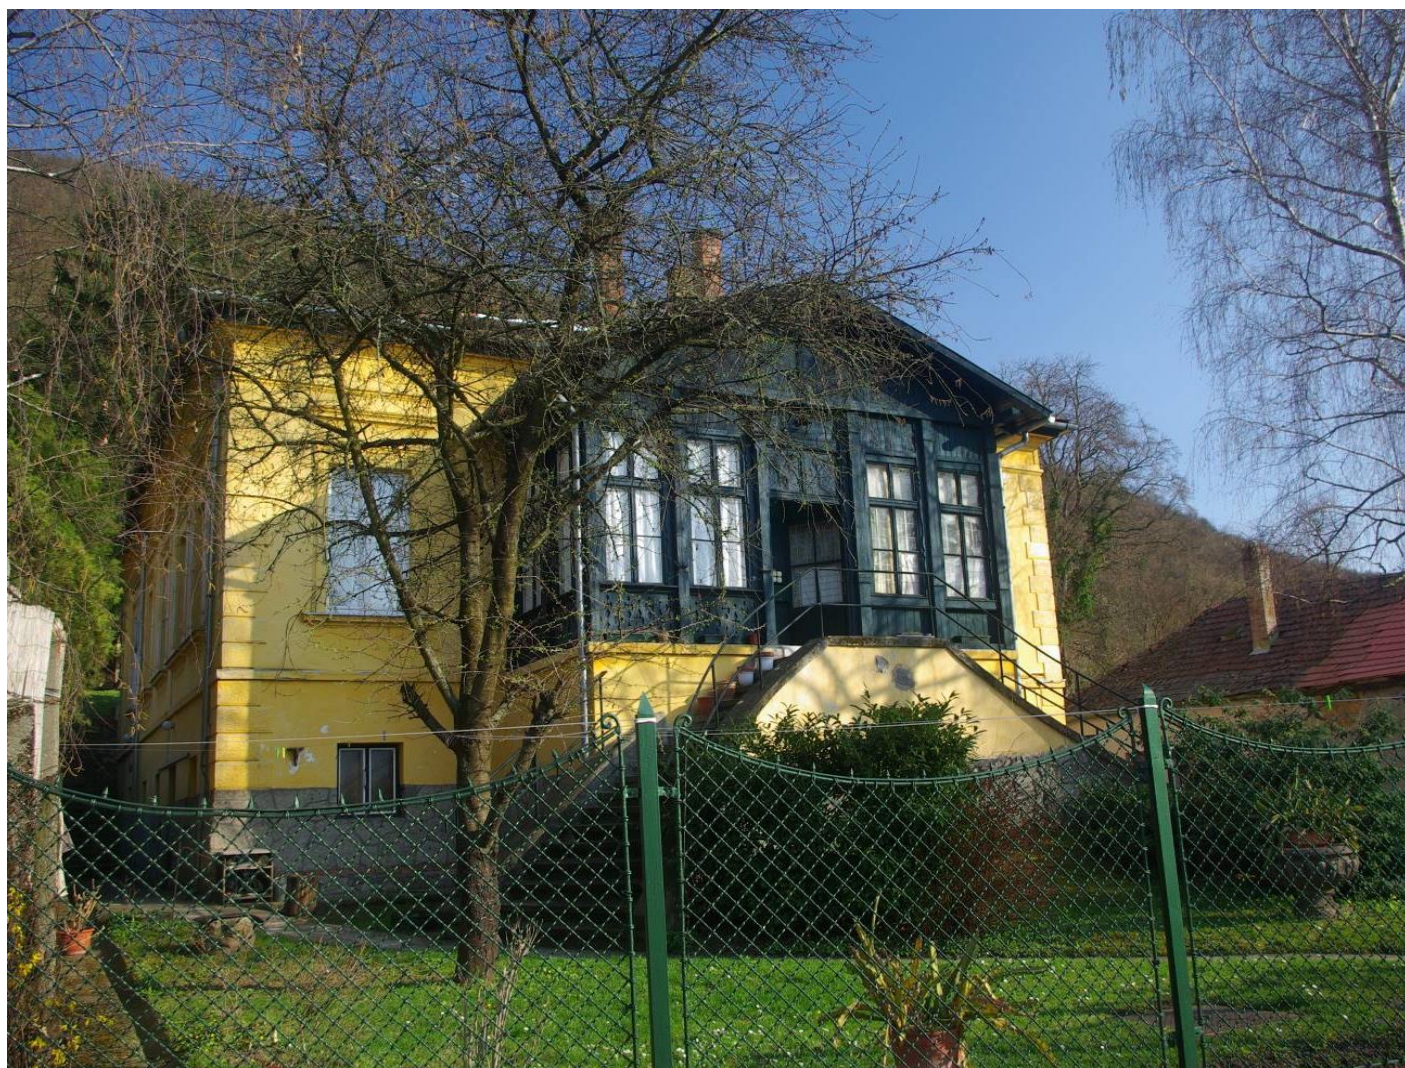
| ÁLTALÁNOS<br>ADATOK | <p>Földszintes, kontyolt nyeregtetős lakóház, a 11-es úttal és Fő utcával párhuzamos fő tömeggel, amelyet két oromzatos záródású tömeg bővít: a 11-es út felé fa vázas szerkezetű, üvegezett veranda, a Fő utca felé pedig a fő tömeggel azonos architektúrájú falazott, vakolt szárny. A vakolt felületek redukált neoreneszánsz díszítést kaptak (sarokarmírozás, ablak- és zárópárkányzatok), a faszervezetek architektúrája szabadabb, népiesbe hajló. Figyelemre méltó a veranda felső ablakosorának osztása, és az András-kereszt motívum. A Fő utca felőli szárnyat egy további nyolcszög forma bővíti, amely az épület hódfarkú cserép fedésével ellentétben bádoglemez fedésű.</p> | | |
| ÁLLAPOT | <p>Alapvetően jó állapotú, de a fa szerkezetek felújítást igényelnek.</p> | | |

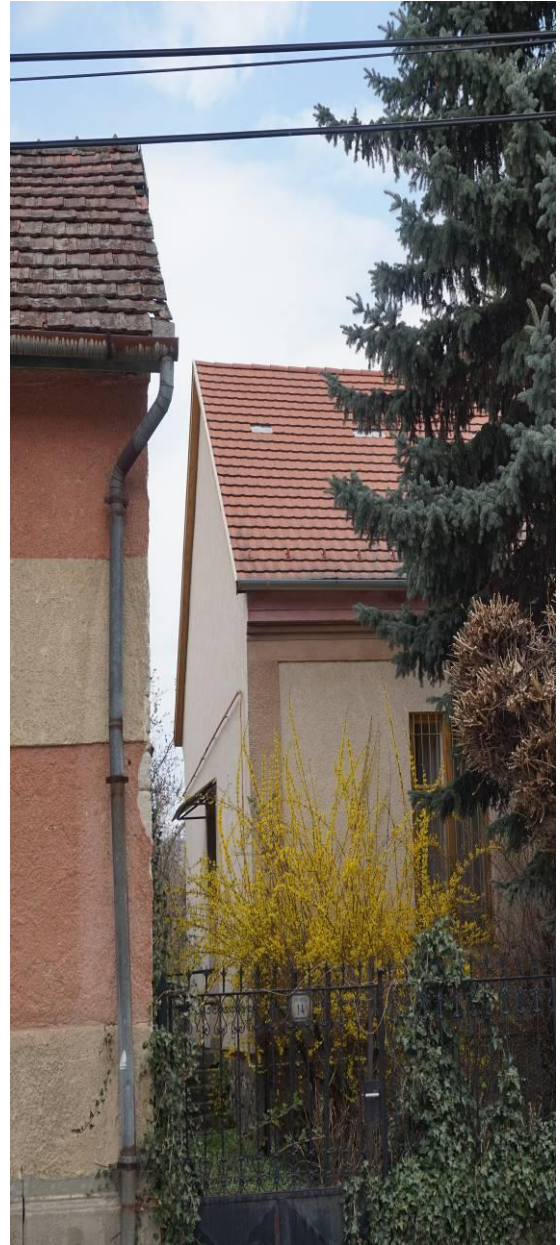
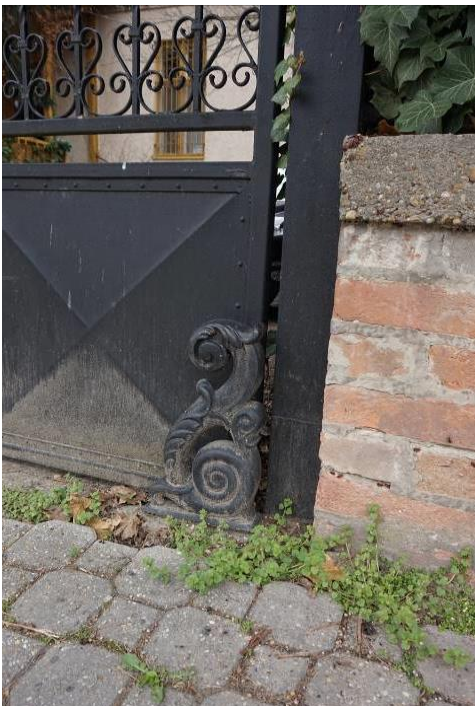
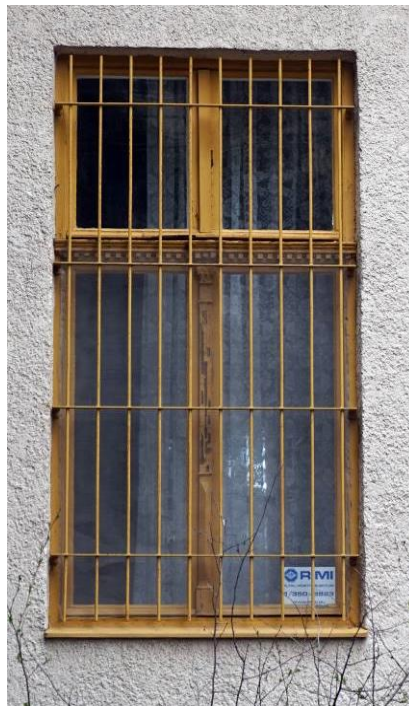
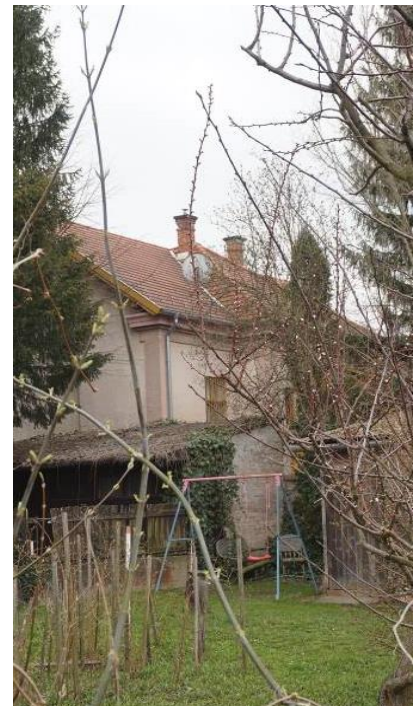
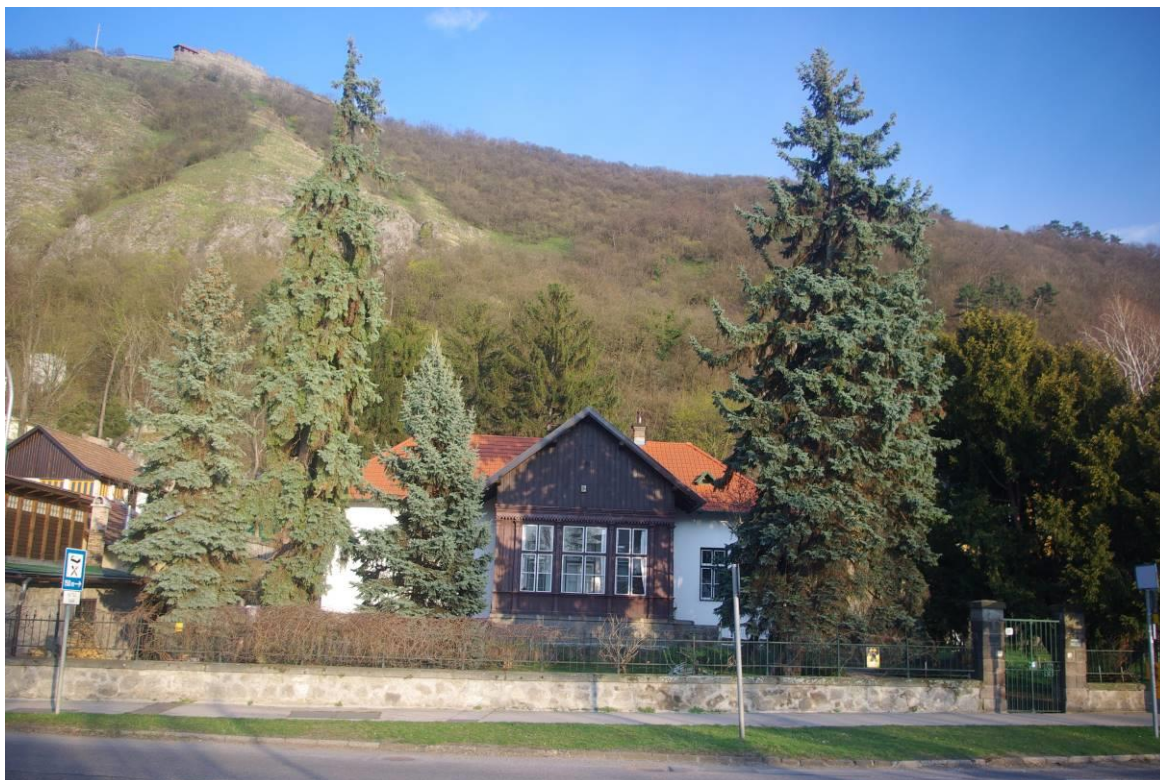
| ÁLTALÁNOS<br>ADATOK | Egyszintes, a környezetre jellemző tömegtagolású épület (keresztbefordított fő tömeg kontyolt nyeregtetővel és a rá merőleges, oromzatos, fa szerkezetű, középrizalitszerű veranda). Az építészeti hangsúly a verandára kerül: a fő tömege díszítetlen vakolt, ellenben a veranda finoman faragott, gazdag díszítésű. | | |
| VÉDELEM<br>INDOKLÁSA | Különösen szépen faragott és kitűnő állapotban lévő, hangsúlyos, az utcáról is jól látható üvegezett veranda, előtér. Védendő a faragott oszlopainak részletei, a csipkés deszkavégek, faragott szarufavégek, oromdeszkák, padlásbevilágító és kiszellőző elemek részletei. Környezetre jellemző tömegalakítás. Az alacsony, kő lábazatos kovácsoltvas kerítés is az utcakép egy hagyományos, illeszkedő és értékes eleme, mind a Fő utcán, mind a Salamontorony utcában. | | |
| ÁLLAPOT | Felújított. | | |

| JAVASLATOK | A szükségessé váló karbantartások a jelenlegi jelleg megőrzésével, szerkezetek, részletképzések megtartásával valósuljanak meg. A Salamontorony utca felé nyíló tetőkibúvókat az architektúrához illő szerkezetre kell visszacserelni. A kapcsolódó reklámhordozókat visszafogottabb, az architektúrához jobban illeszkedő megoldásra kell cserélni. | | |

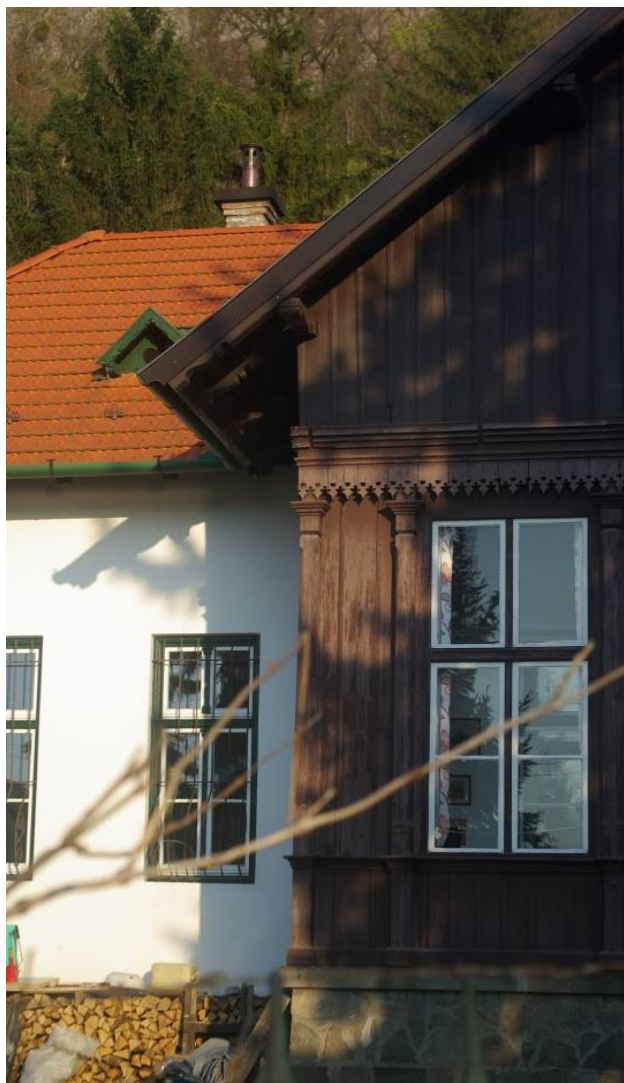
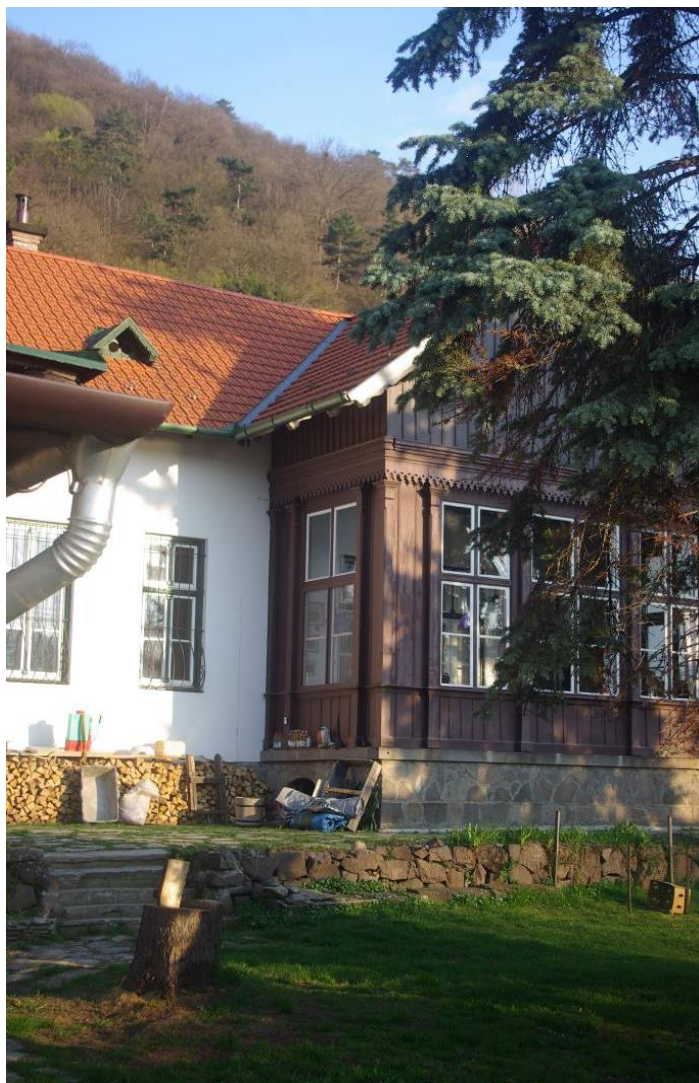
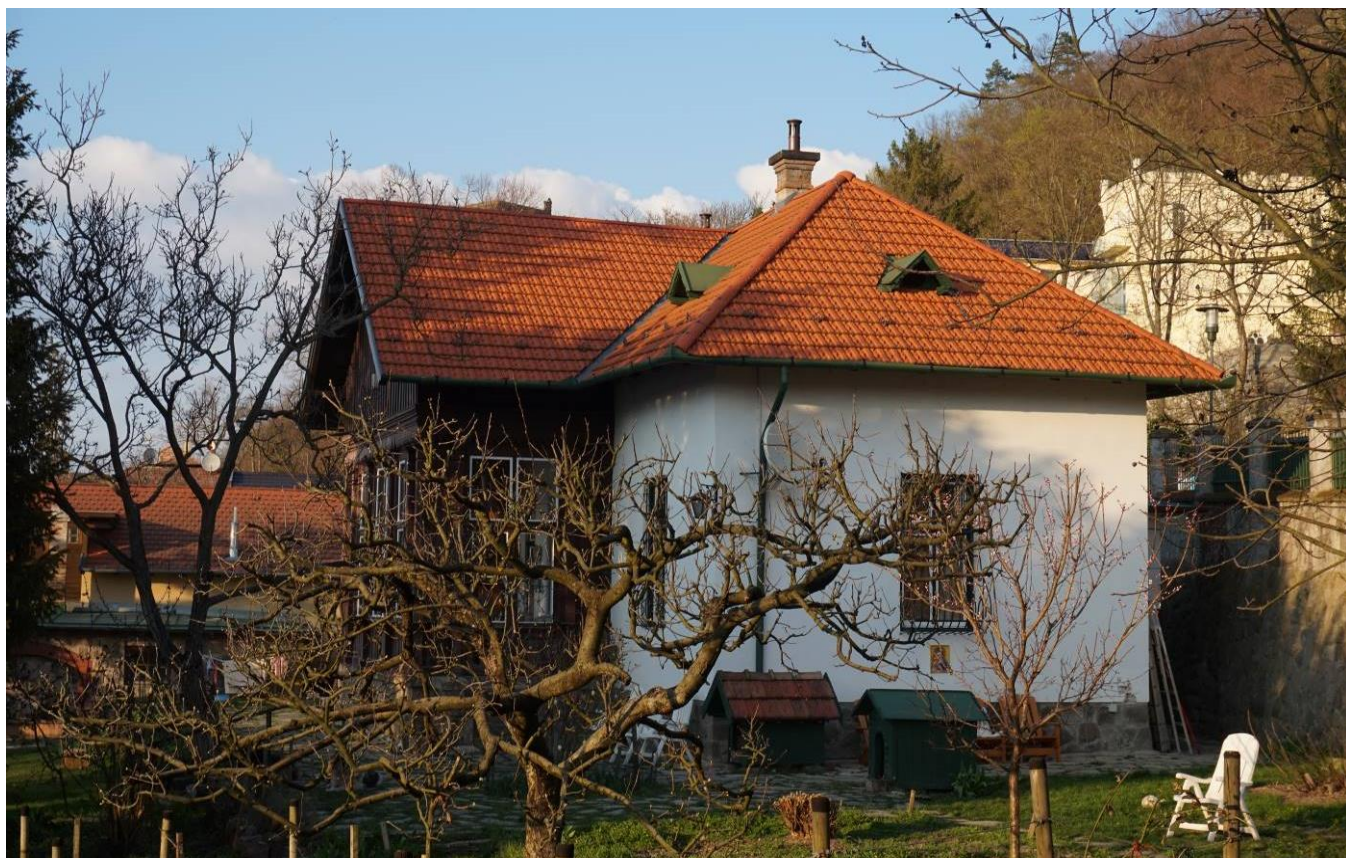
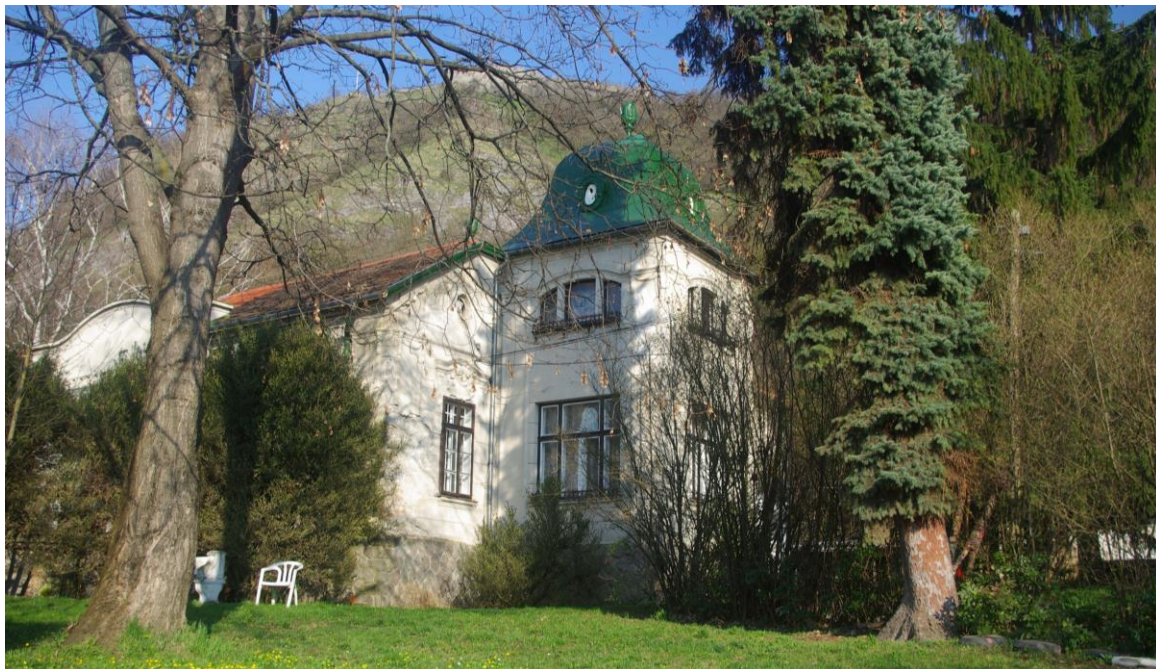
| ÁLTALÁNOS<br>ADATOK | Részben két szintes villaépület, melyet szabad tömeg- és tetőformálás jellemez (additív tömegalakítás; íves záródású oromzatok, íves vezérgömbjű toronysisak, csonkakontyos nyeregtető). Eklektikus vakolatdíszekkel, épületszobrokkal díszített. | | |
| VÉDELEM<br>INDOKLÁSA | A Salamontorony utcai villasor utolsó tagja térben és építési időben is. Eklektikus architektúrája a környezet egyedi és markáns, értékes, védendő eleme. Vakolatarchitektúrája, díszműbádogos elemei, kerítésének kő, téglá és kovácsolt vas (kapu) részletei megőrzendők. | | |
| ÁLLAPOT | Az épület fedésének állapota kielégítő, a toronysisak bádogfedése és bádogos szerkezetei újak vagy felújítottak, cserépfedése részben cserélt. Vakolt felületei leromlottak, felújítandók. A kerítés kő lábazata, pillérei és díszei az eredeti állapotot tükrözik, de a mezők téglá kitöltése csak a kapu melletti rövid szakaszon maradt meg, illetve ez is az elmúlt évek helyreállításának eredménye. | | |

| JAVASLATOK | Szakszerű felújítás, kiemelt gondot fordítva a vakolatdíszek hiteles helyreállítására. Kerítésének részletei a következő felújításkor helyreállítandók. | | |

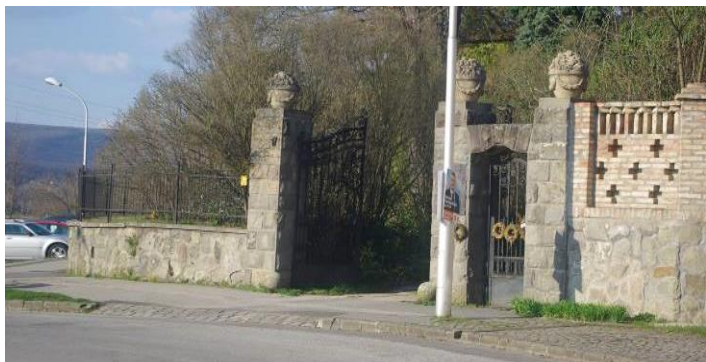
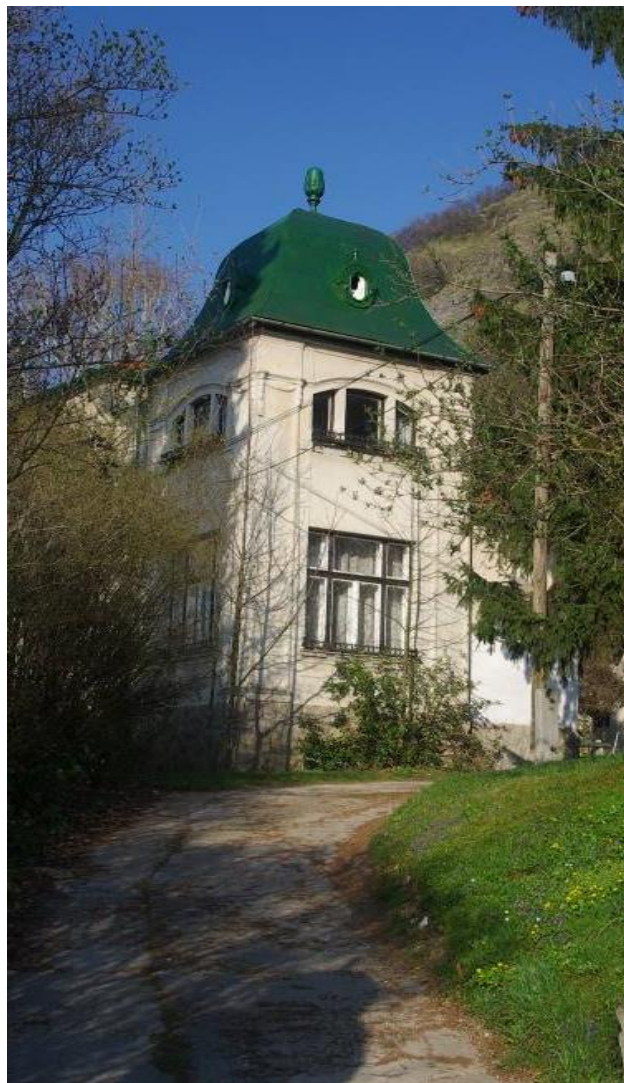
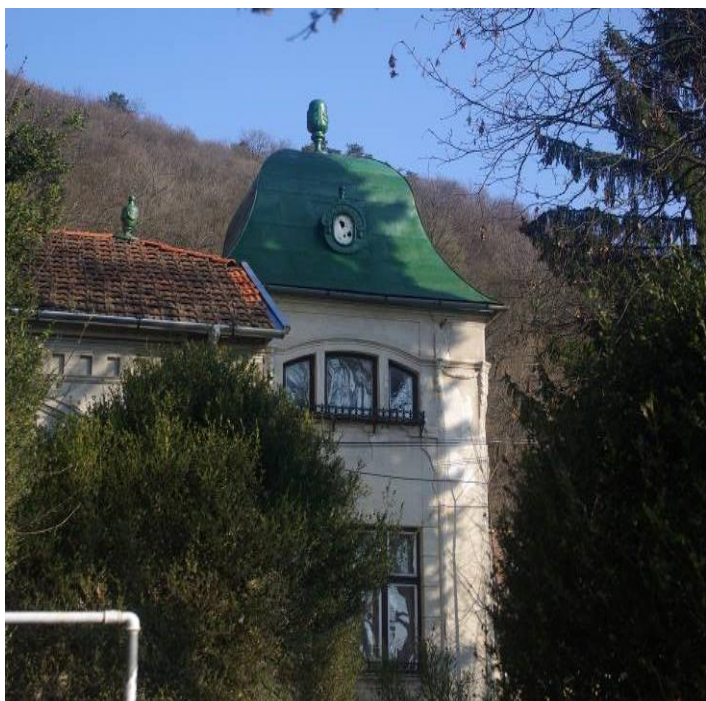
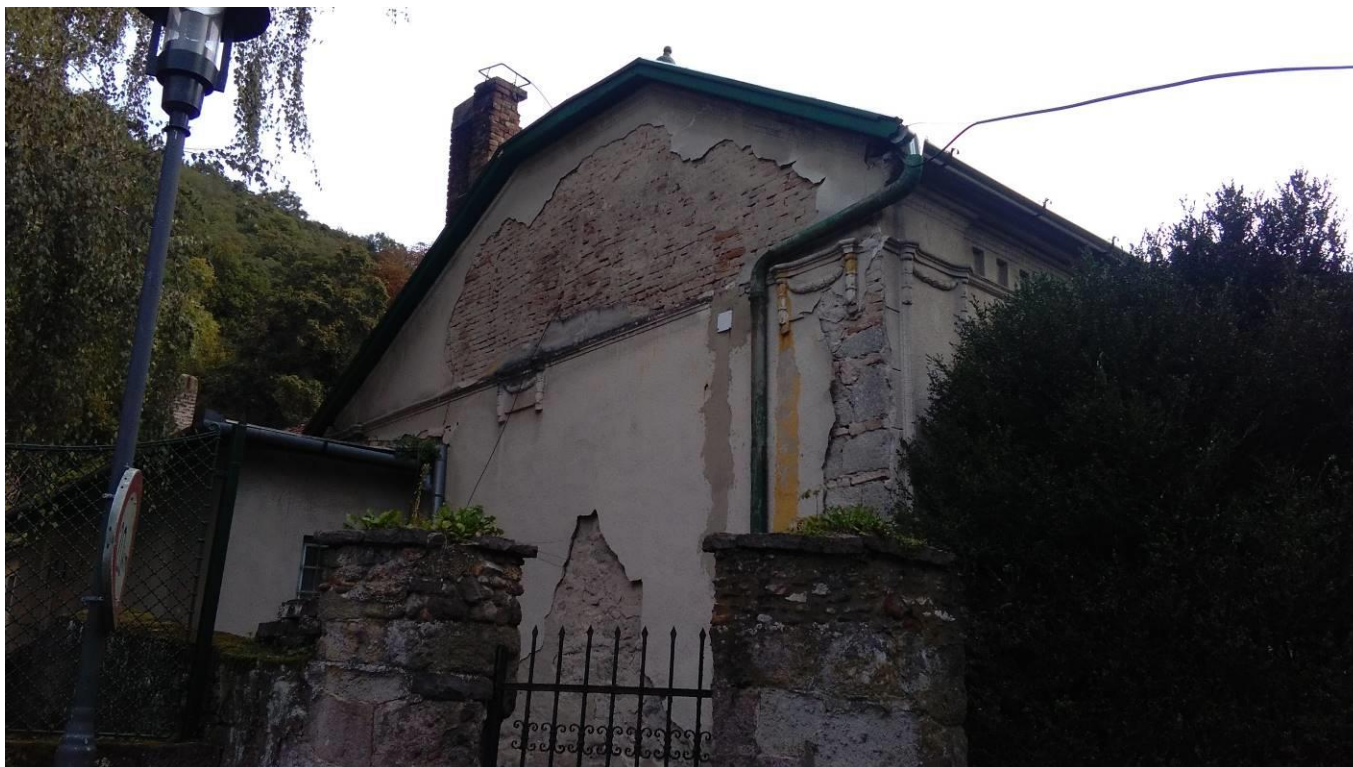
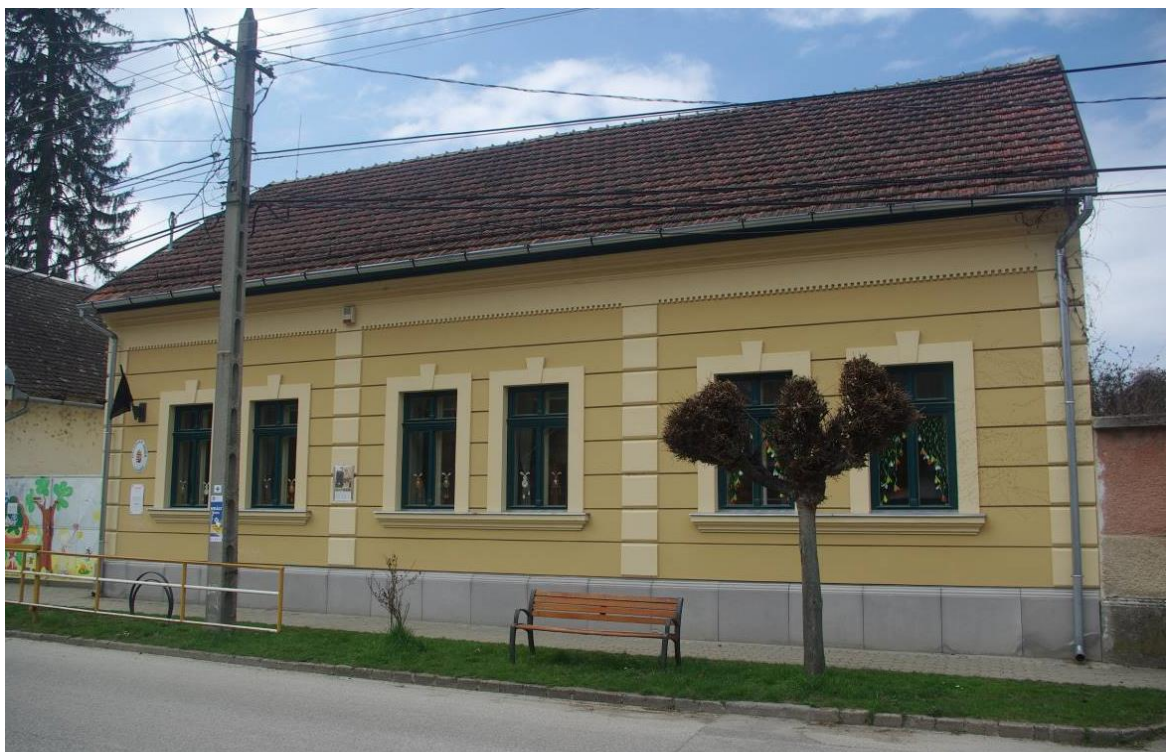
| ÁLTALÁNOS<br>ADATOK | Egyszintes, L-alakú beépítésű épület, az utcavonalon álló oromfalas, nyeregvetős szárnnyal. Utcai homlokzatának vakolatarchitektúrája historizáló, kváderézéssel, álpillérekkel, nyíláskeretézéssel. Fa nyílászáróinak profilozása, díszítése az utcára jellemző, de a legkarakteresebb ablakokénál visszafogottabb. | | |
| VÉDELEM<br>INDOKLÁSA | A kisvárosias, hézagosan zárt sorú beépítés egyik markáns, karakterképző eleme, alapvetően eredeti állapotban megőrzött homlokzatképzéssel. Védendő érték teljes vakolatarchitektúrája, műkö lábazata, nyílászáróinak díszítő elemei és karaktere. | | |
| ÁLLAPOT | Felújított. | | |

| JAVASLATOK | Jelenlegi állapot megőrzése, bővítése esetén illeszkedés a jelenlegi architektúrához. | | |

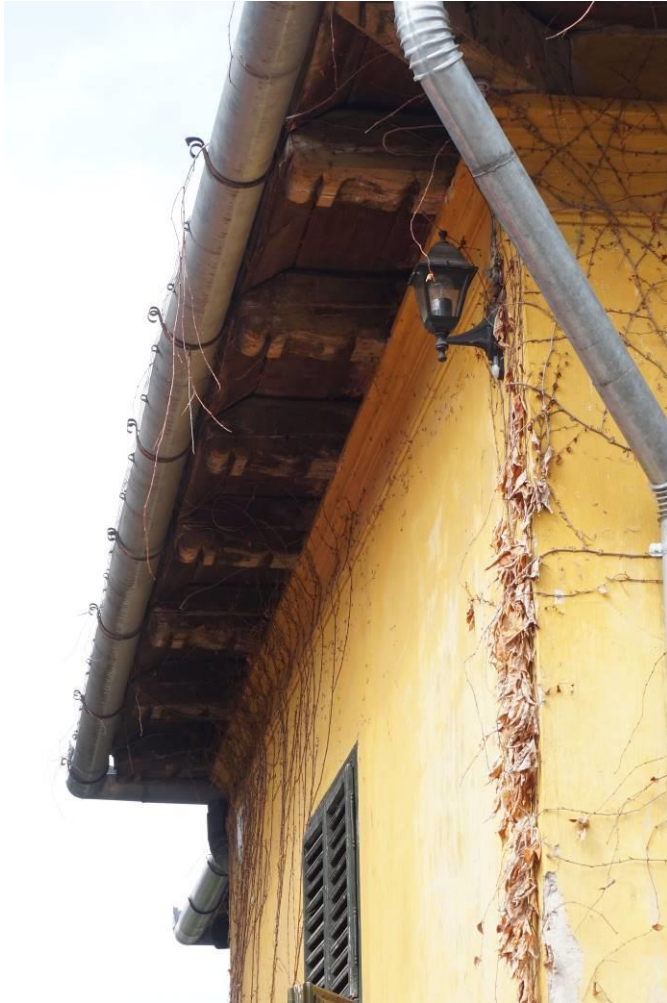
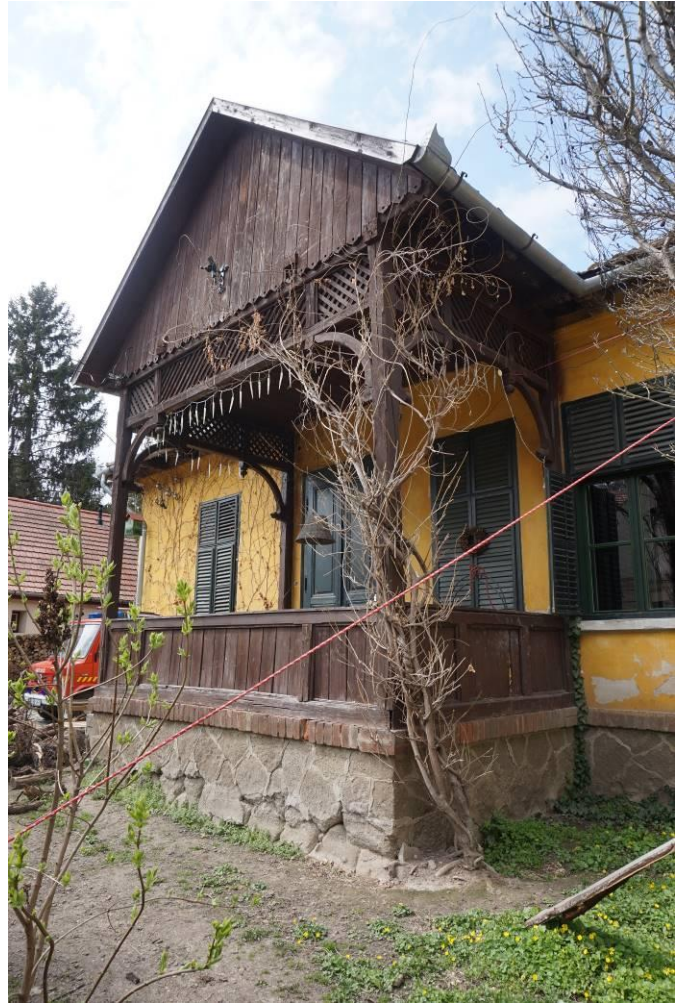
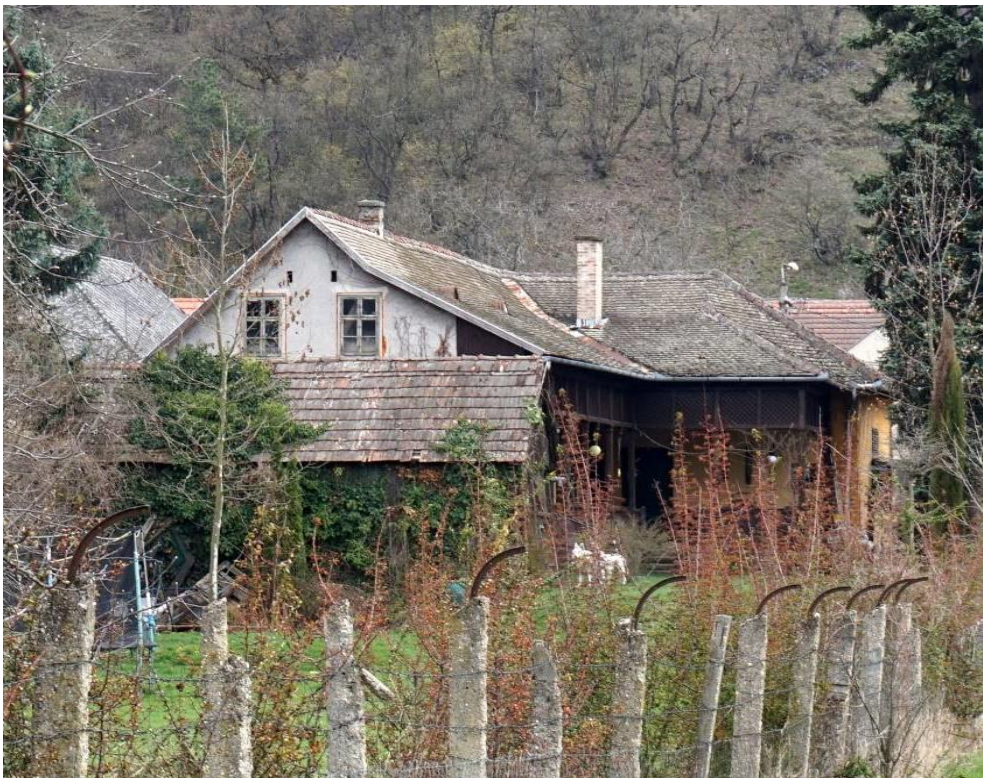
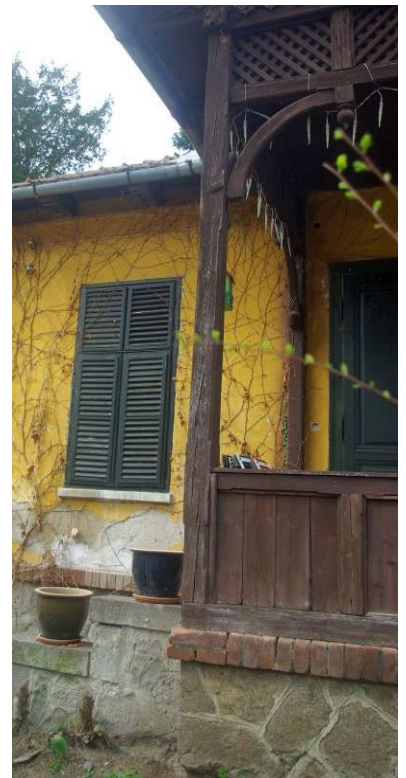
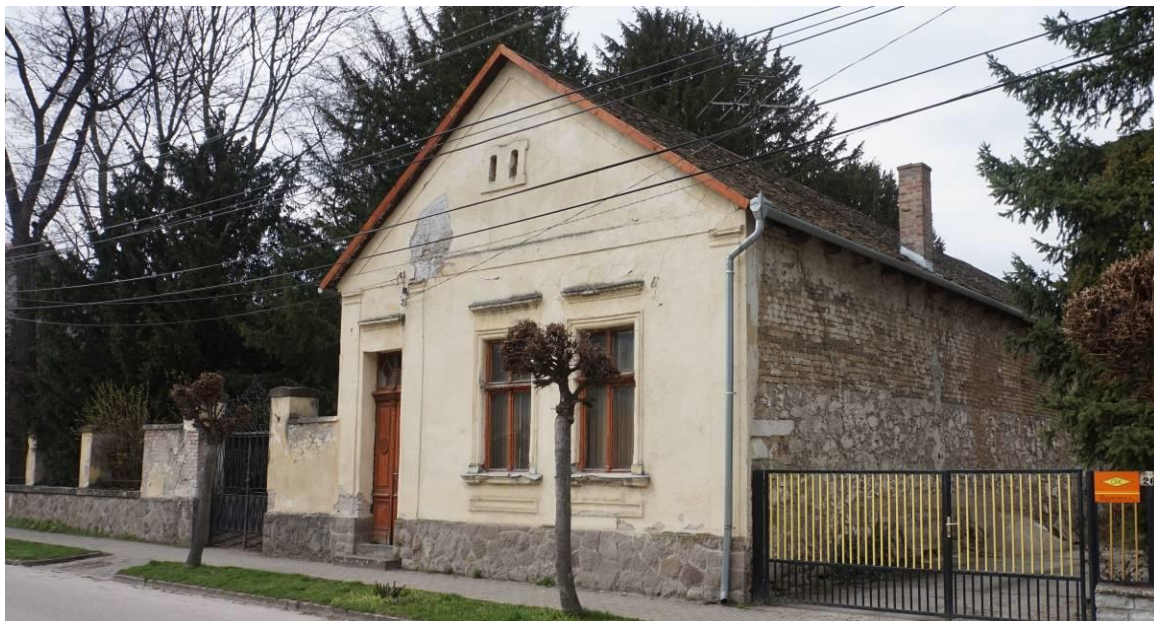
| ÁLTALÁNOS<br>ADATOK | <p>Hagyományos falusias beépítés: a keskeny traktusszélességű, hosszú, oldalhatáron álló épület utcavonalon álló oromfallal záródik, az utcai homlokzat részeként kialakított tornácra nyíló kapuval. Falusias vakolatarchitektúra: az oromfal sávós, álpilléres keretezése, a nyílászárók visszafogott, neoreneszánsz jellegű keretezése. A kő lábazat illetve a vakolt felület és festése a homlokzatot és a kerítést egy egységbe foglalja. Fa nyílászárói, tornác oszlopai és mellvédje gazdagon díszítettek, aprólékosan faragottak. Kiemelendő az udvari kaput koronázó burjánzó kovácsoltvas díszítőminta.</p> | | |

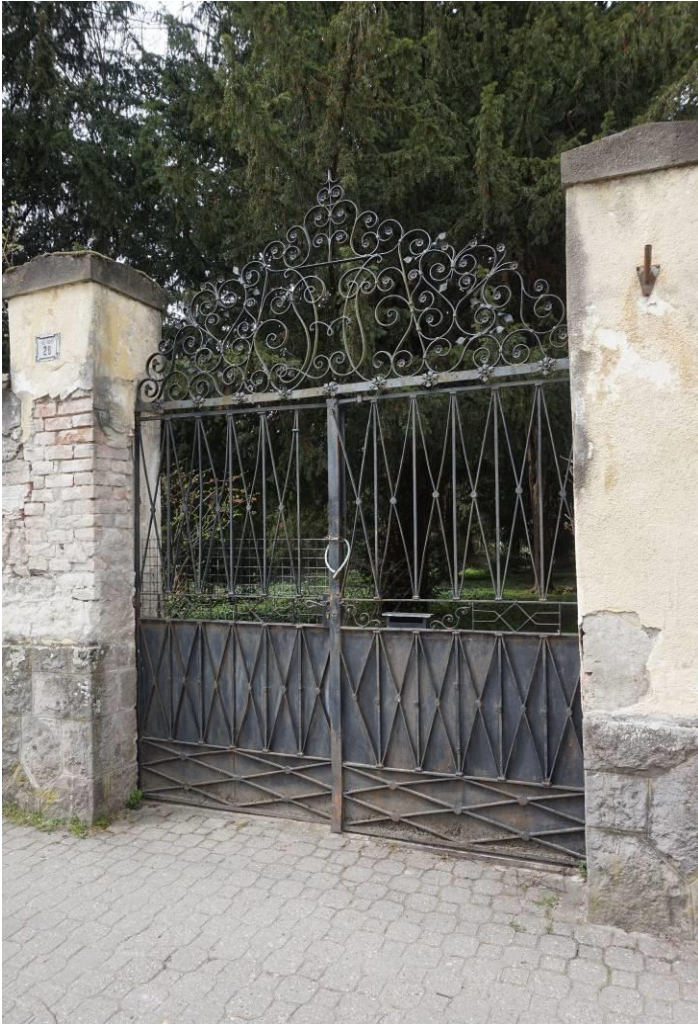
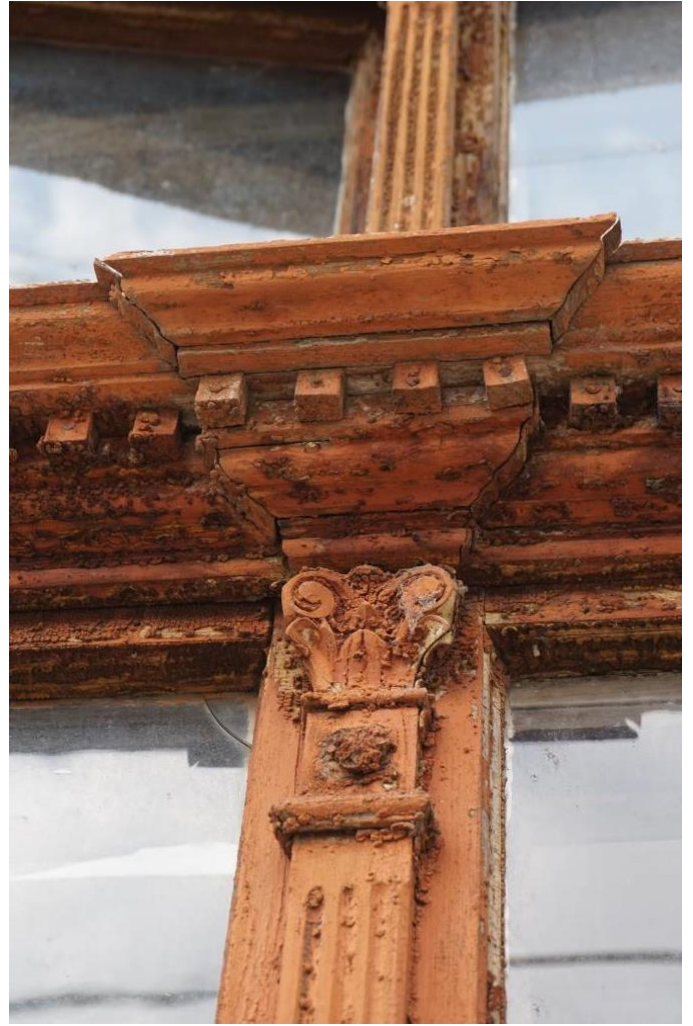
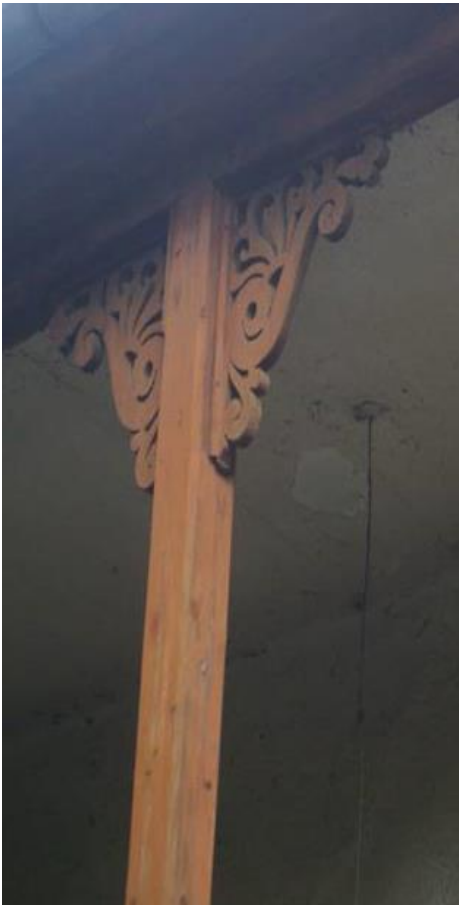
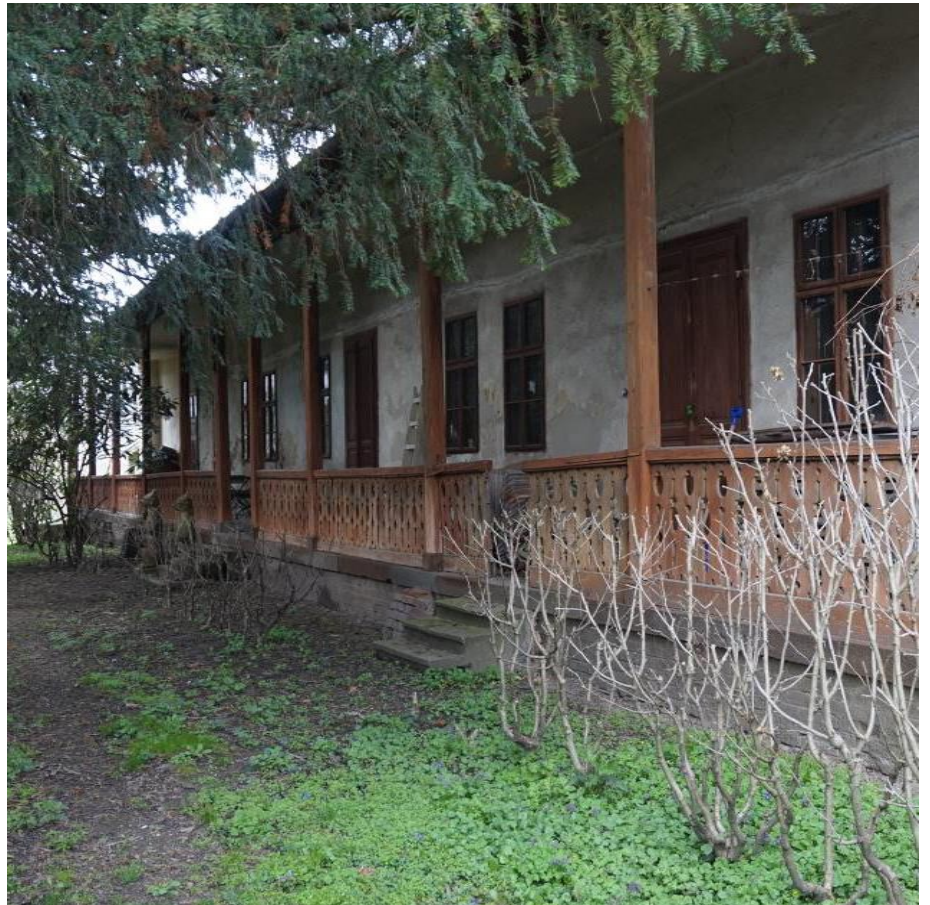
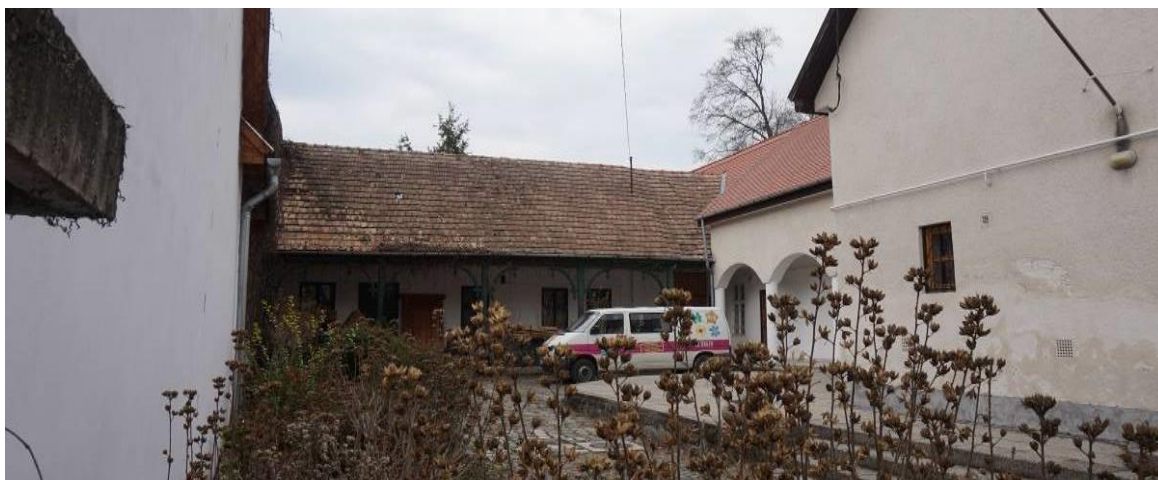
H1-15

Aszimmetrikus U alakú beépítés, utcavonalon álló, hézagosan zárt sorú utcai, illetve az udvart a telek teljes szélességében lezáró hátsó szárnnal. Az egyes szárnyak eltérő karaktert mutatnak. Hátsó szárny: parasztház jellegű, oldaltornácos tömeg, cserépfedésű nyeregtetővel. A tornácot gyámolító faszerkezetek részei az íves, faragott, korbelti reprezentatívabb faépítészeti idéző könyökfák. Az oldalhatáron álló szárny magasabb gerinc- és ereszmagasságú, nyeregtetős tömeg, vakolt homlokzattal, oldaltornáccal, de tornácát falazott szerkezet gyámolítja (alacsony boltívek, tagozatok nélküli kör keresztmetszetű oszlopok). Utcái szárny: Az oldalszárnyával azonos ereszt- és gerincmagasságú, cserépfedésű nyeregtetős, mindkét bütőjén oromfalas, vakolt épület, utcai homlokzatán historizáló, filigrán, ám részletesen kidolgozott tagozatokkal (álpillérek oszlopfőkkel, architrávok, könyöklős nyíláskeretezés), az utcára jellemző mívesen profilozott fa nyílászárókkal.

A tornácos szárnyon nem szükséges sürgős beavatkozás, de felújítandó, cserépfedése cserére érett. Az oldalhatáron ill. az utcavonalon álló szárny állapota jó, felújítása – a fa szerkezetek festését és a vakolat, lábazat helyenkénti javítását leszámítva - nem szükséges.

Szakszerű állagmegőrzés, felújítás.

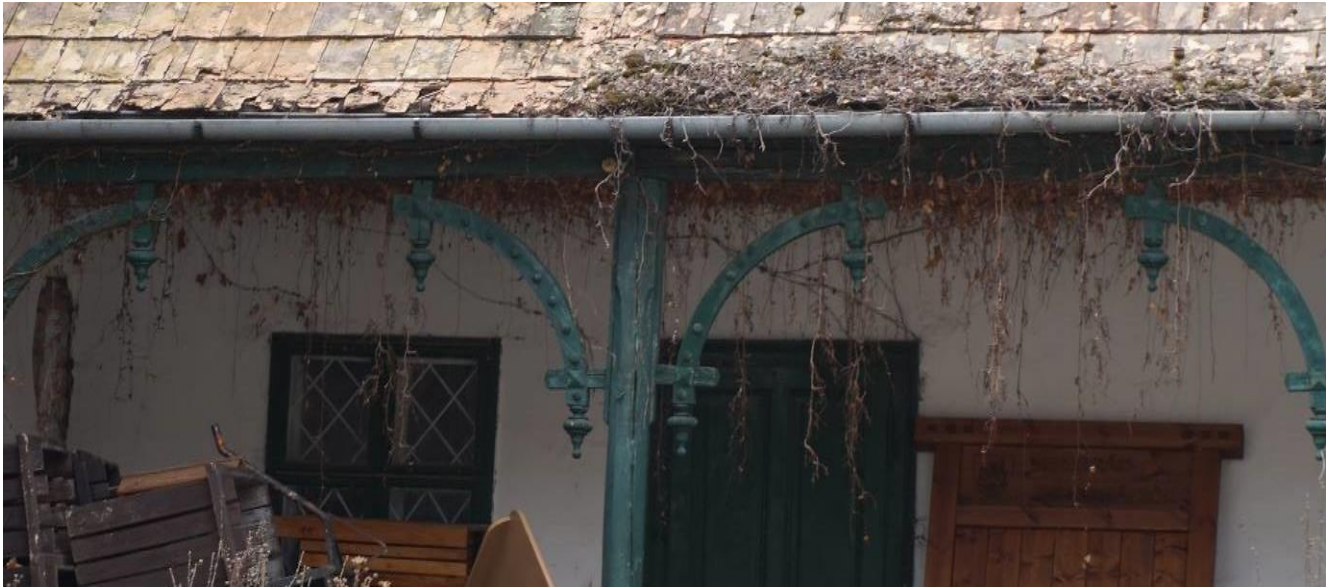
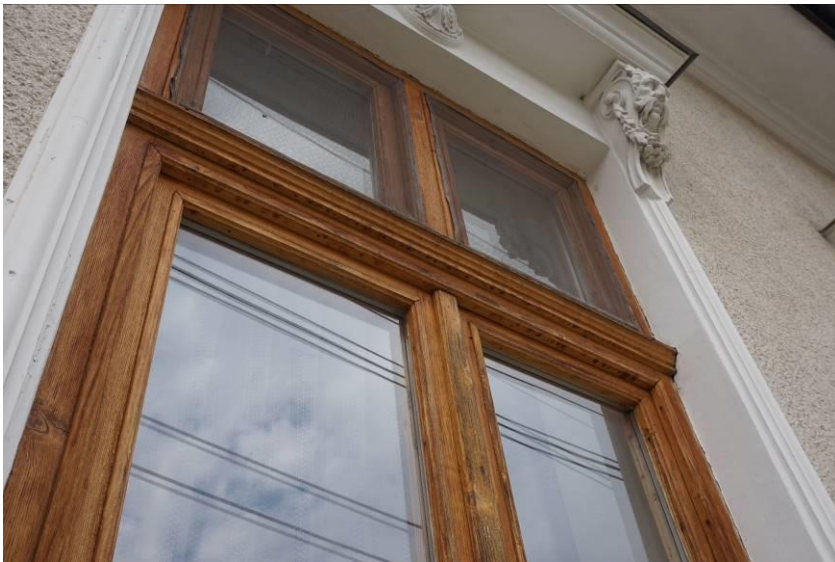
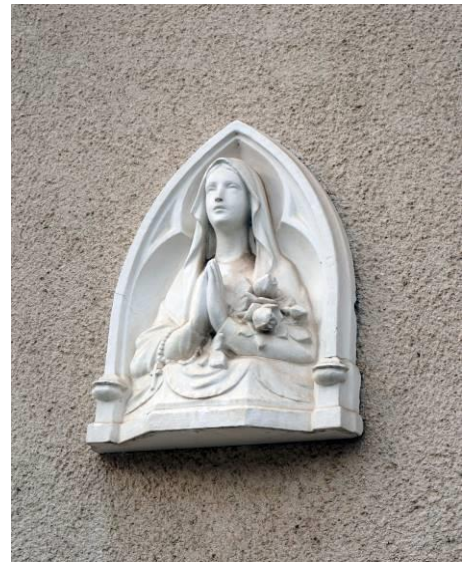
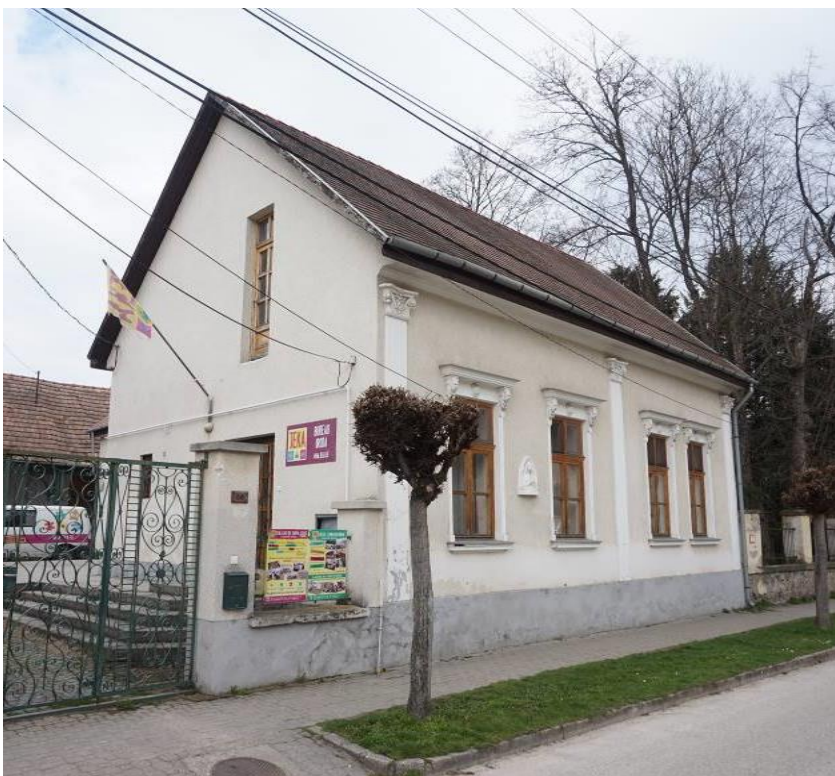
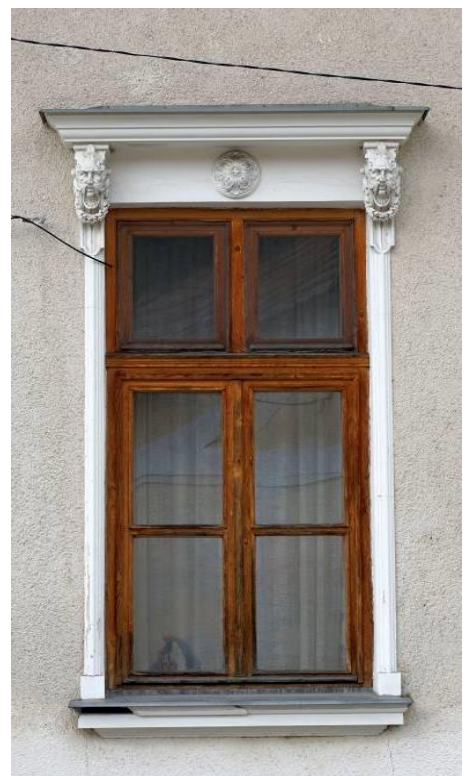
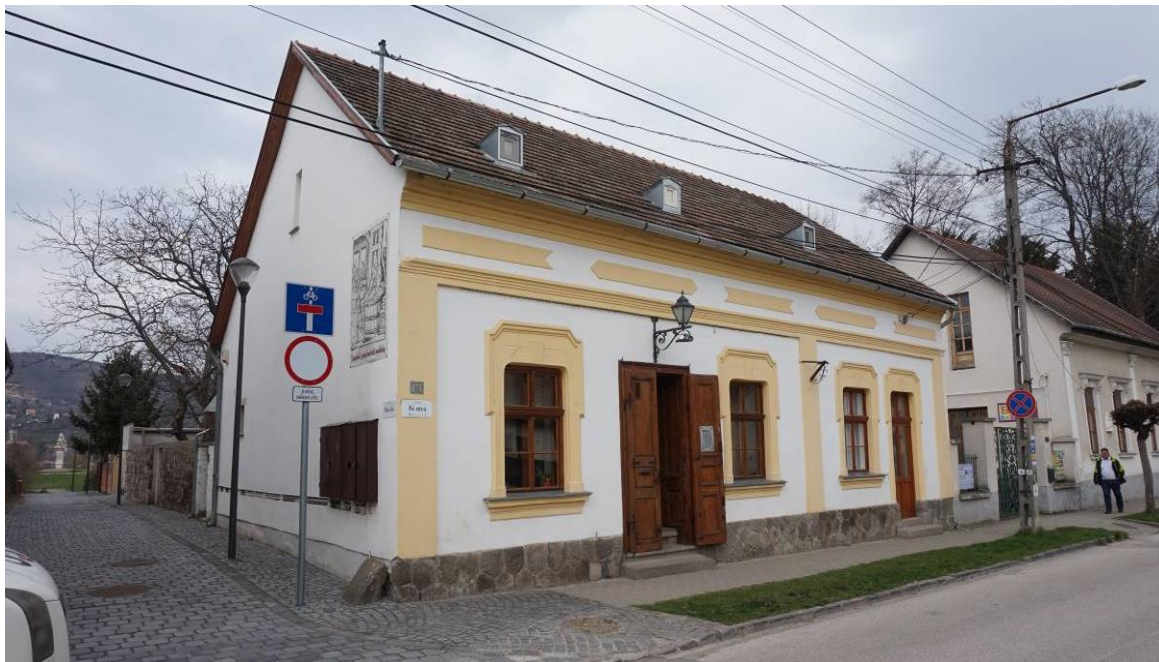
| ÁLTALÁNOS<br>ADATOK | <p>Utcavonalon, sarokszerkezetben álló, zártosított beépítésű egyszintes, cserépfedésű nyeregtetős, a mellékutca felé ormfalaz záródású épület. Fő utca felőli homlokzata eklektikus jellegű vakolatarchitektúrát, mívesen faragott fa nyílászárókat és jellegzetesen szabályszerű (jellemzően élére állított hatszög alakú kövekből rakott) kő lábazatot kapott. Oldalhatáron álló hátsó szárnya közelmúltbeli átépítés eredménye, illeszkedő tömeggel, kortárs elemekkel (tetőablakok). A mellékutca felőli kerítése a beton falkorona és kapukeretezés miatt modern jellegű, kőből rakott falteste a közelmúltban fektetett bazalt térkő utcaburkolathoz illeszkedő.</p> | | |
| ÁLLAPOT | Felújított. | | |

| JAVASLATOK | <p>Szakszerű karbantartás. A 32. sz. alatti épületek tűzfalait borító borostyánt az épület felújításakor részben eltávolították, a maradék rész megőrzése, esetleg az eltűnt részek helyreállítása – a tűzfalak állagvédelmének prioritása mellett - javasolt. Apró beavatkozásként a mellékutca felőli kőfal és a tűzfal közötti téglakerítés simító vakolását javasoljuk. A Fő utcai tetőkibúvó ablakok nyíló szárnya az architektúrához illőre cserélendő. A műanyag szűnyogháló és nyílászáróbetétek eltávolítása, rejtett fém szerkezetűre cserélése szükséges.</p> | | |
