# VISEGRÁD VÁROS HELYI VÉDELEM ALATT ÁLLÓ ÉRTÉKEINEK KATASZTERE 2019.

A 9/2019. (X.2.) önkormányzati rendelet 1. függeléke

Visegrád város helyi védelem alatt álló értékeinek katasztere

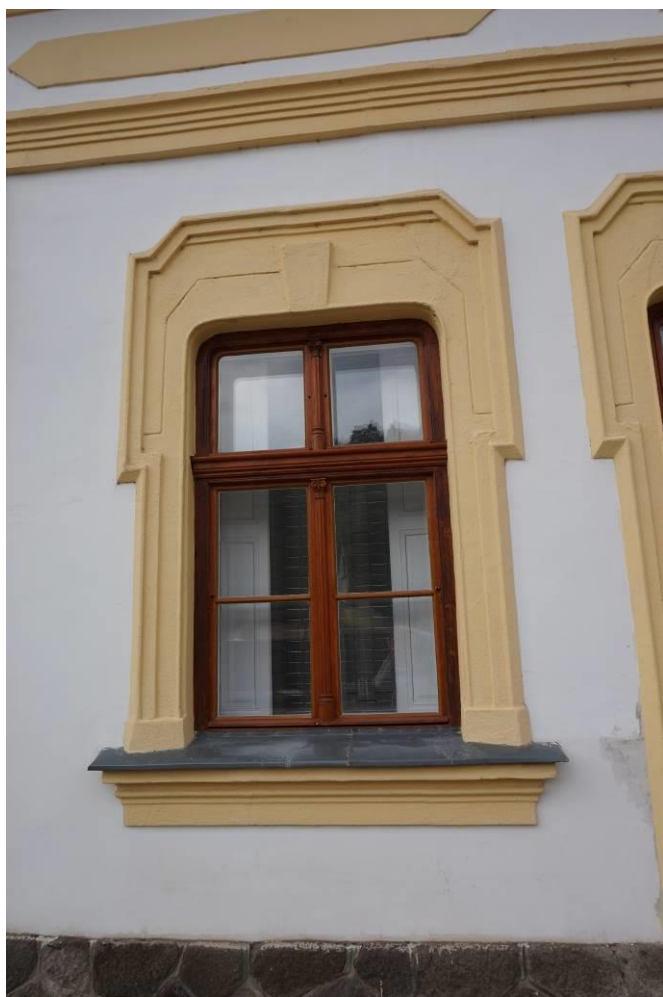
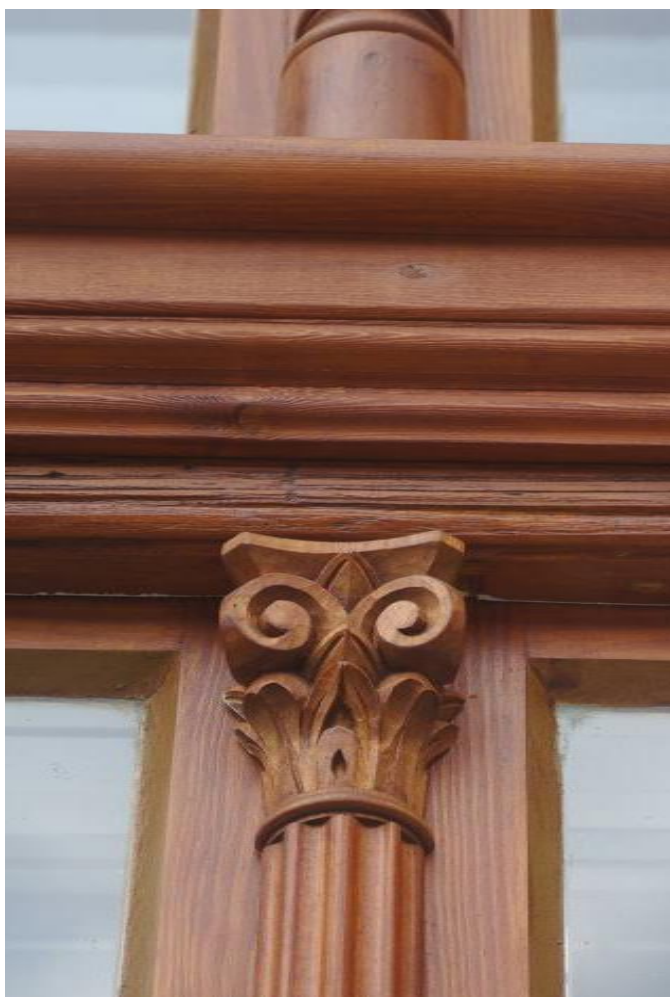
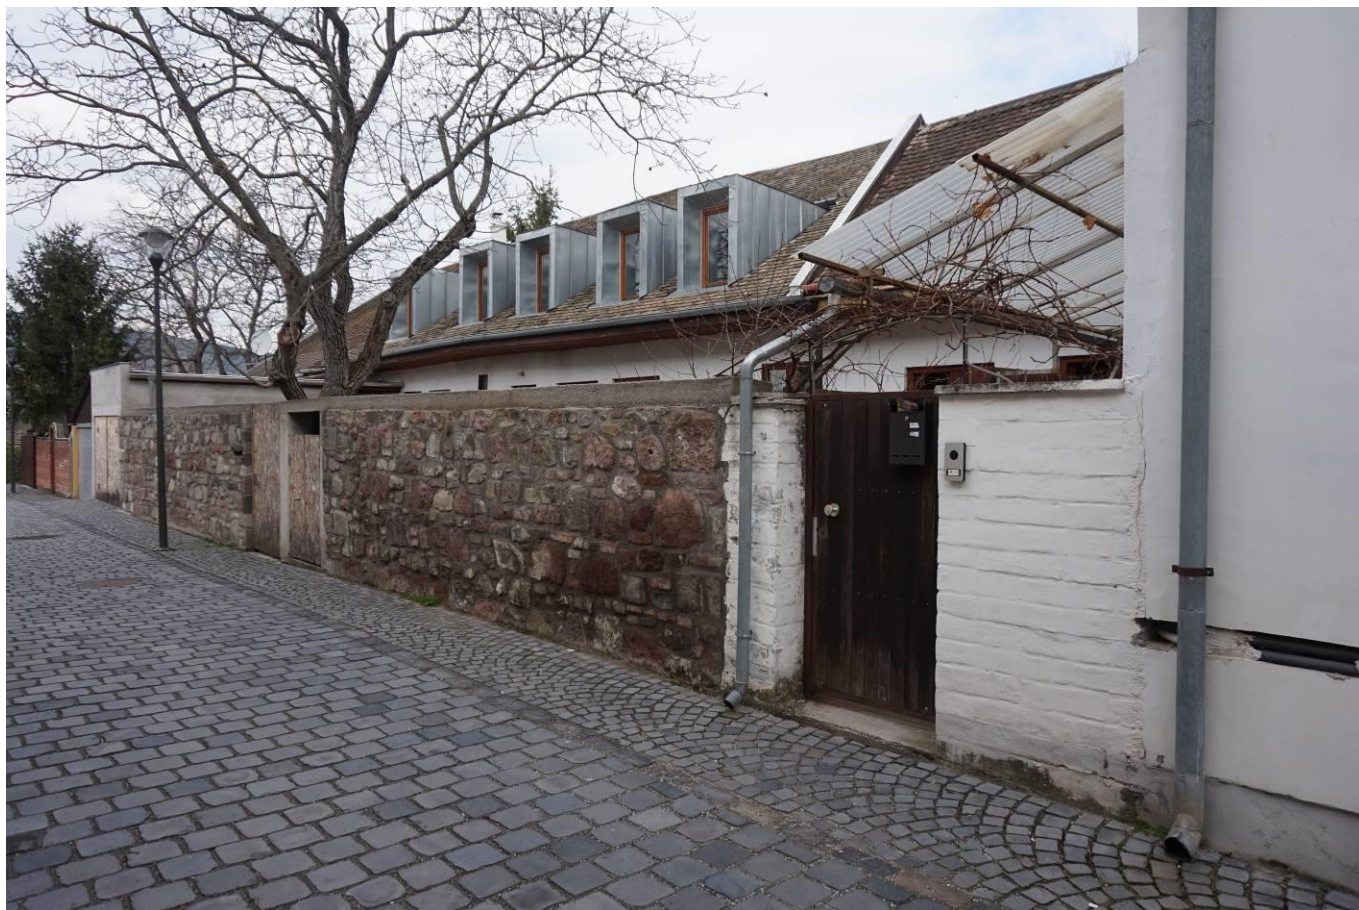
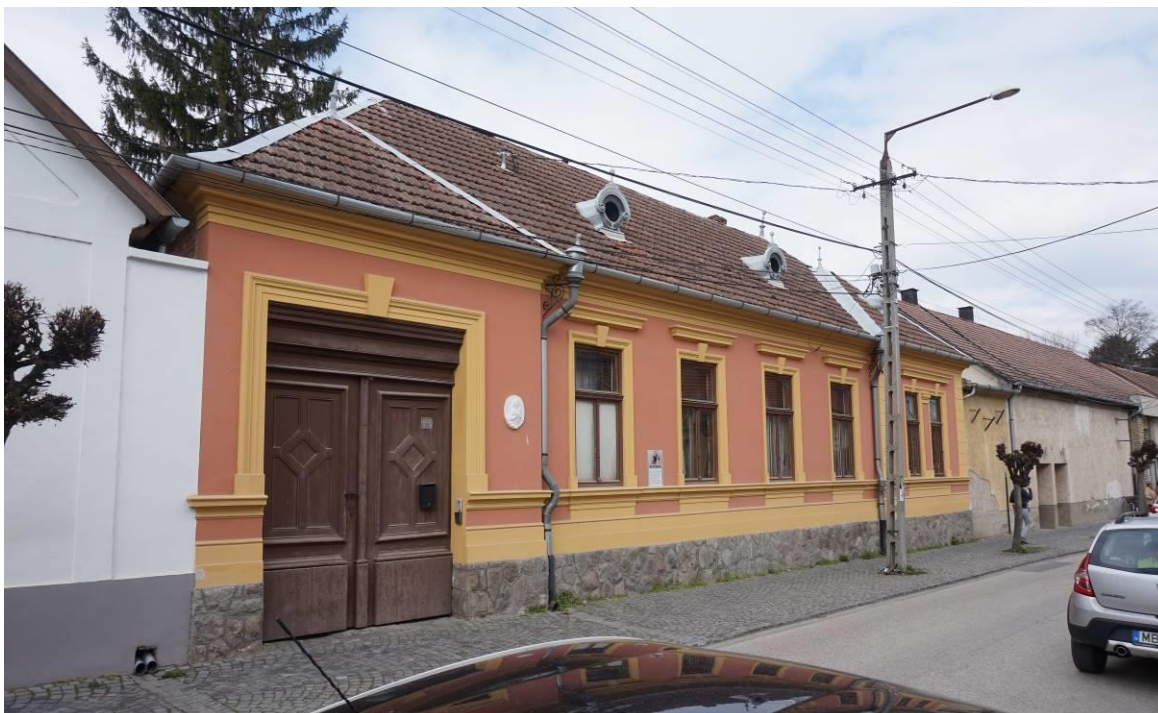
| ÁLTALÁNOS<br>ADATOK | <p>Zártorú beépítésű, egyszintes, gazdag, historizáló vakolatarchitektúrájú épület. A kapubejáró és a vele átellenes összevont két szélső axis szakasza sarokrizaltiként előugrik, ami a tetőidom kontyolt nyúlványaként is megjelenik. Fa nyílászárói gazdag profilozásúak, faragványokkal díszítettek. Kontyolt nyeregtetején kör alakú, eklektikus jellegű bádogg szellőzőablakok találhatóak. A tetőidomok élei, gerincei bádoglemez borításúak. Kapu mellett ovális plasztika (Mária a gyermek Jézussal). Oldalhatáron álló szárnyának fedélzége a Dunára néző oromfal elé nyúlva faszerkezetű veranda fedését képi, amely a Fő utca Salamontorony utca felé eső szakaszának fa verandáit idézi.</p> | | |
| ÁLLAPOT | Homlokzata felújított. | | |

| JAVASLATOK | Szakszerű karbantartás. | | |

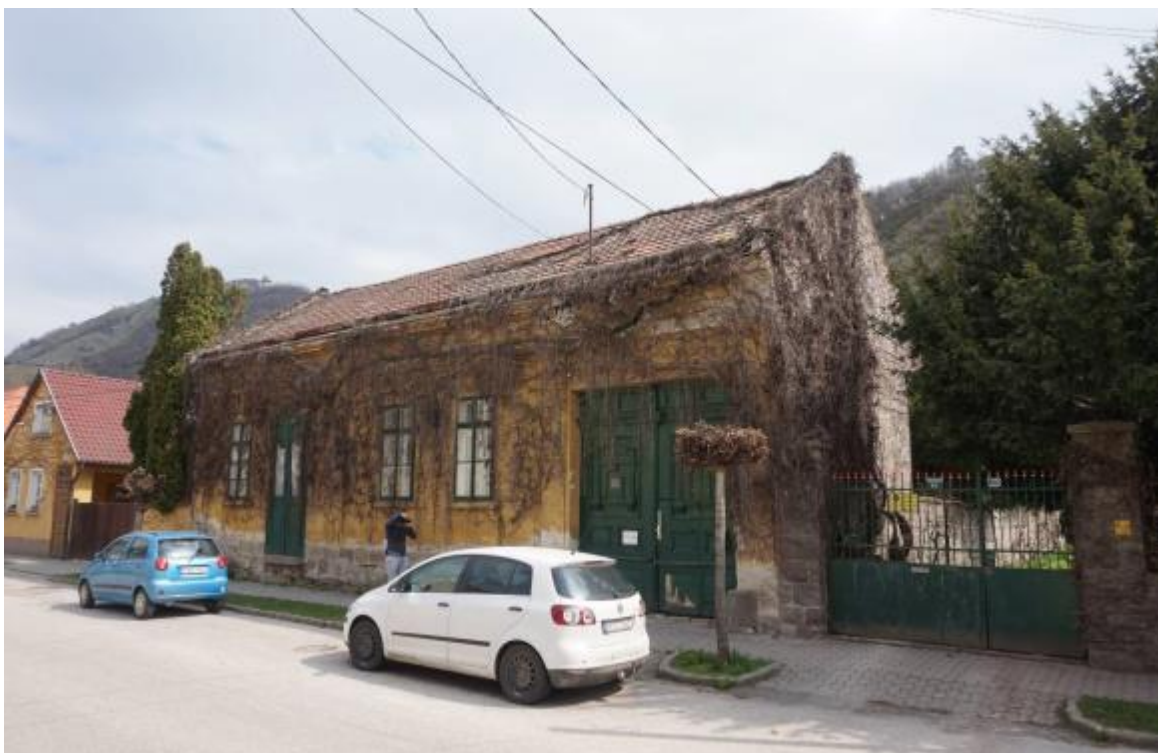
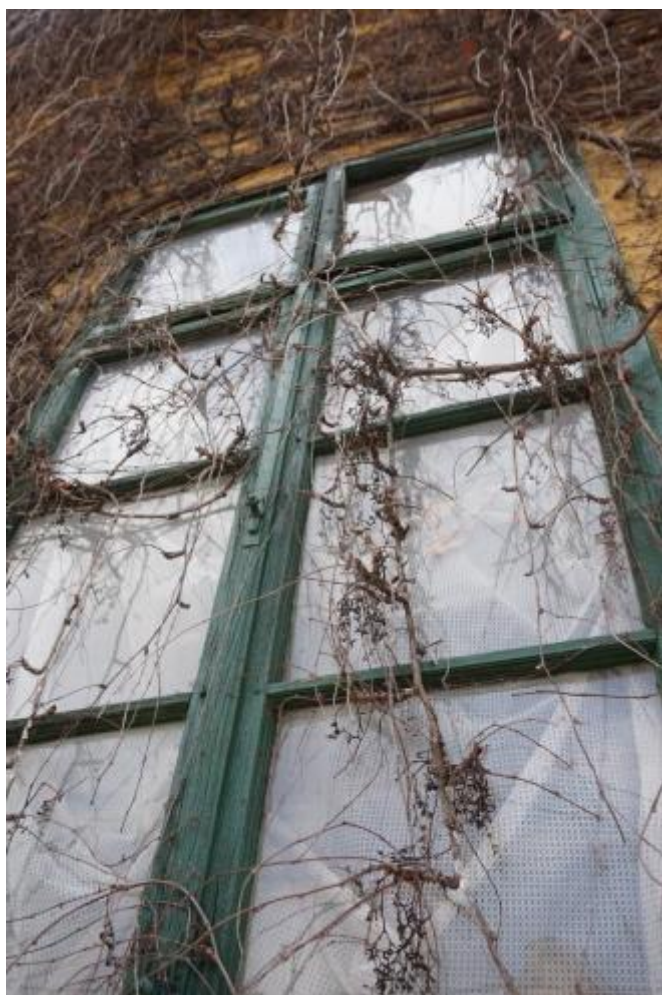
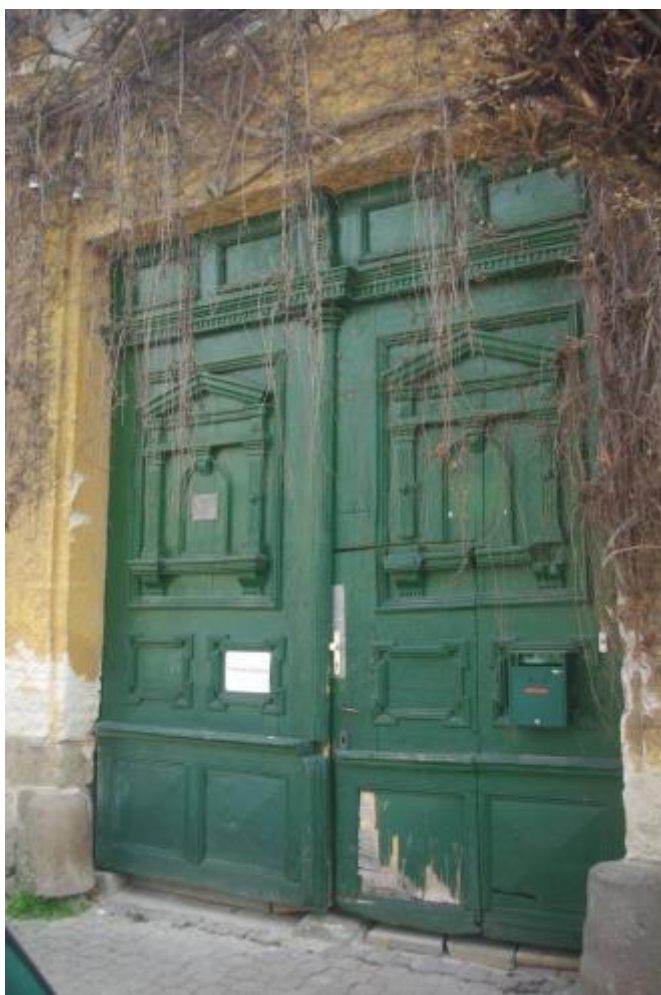
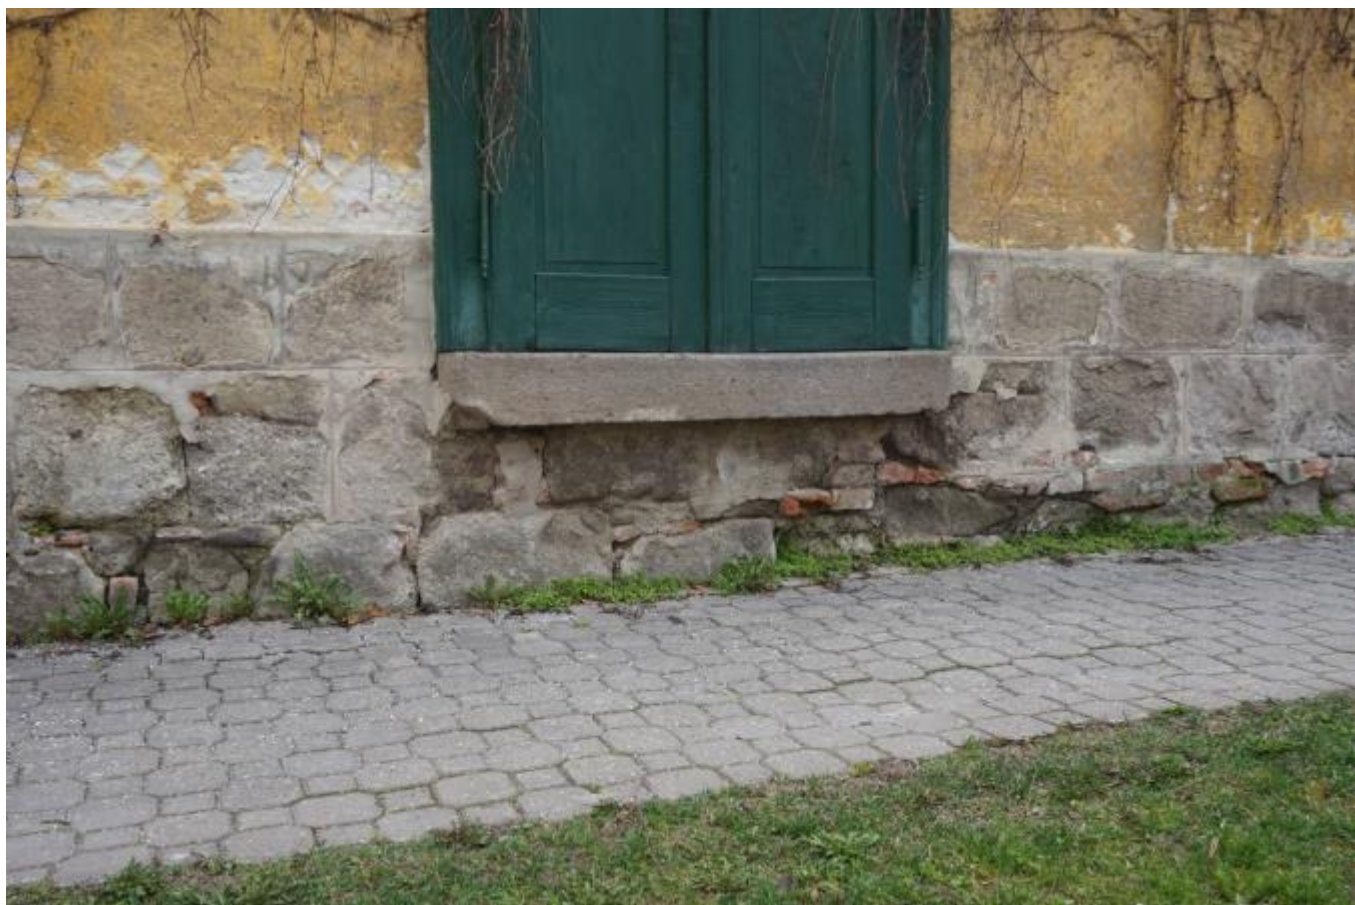
| ÁLTALÁNOS<br>ADATOK | <p>Szűkebb környezete utcavonalon álló épületeinek karakterét mutatja. Egyszintes, zártos beépítésű épület cserépfedésű nyeregtetővel, kő lábazattal. Vakolatdíszei és nyílászárói visszafogottak, ugyanakkor fa kapuja gazdagon faragott. Utcai homlokzatán egy előlépcső nélküli ajtó áll – szűk környezetében ez a zártos beépítés egyedülálló megoldás, más homlokzati ajtók tornáca nyílnak. Utcai homlokzatát és udvari oromfalát sűrűn benőtték a nem örökzöld futónövények, a szomszédos épületek között erre további példákat találunk.</p> | | |
| ÁLLAPOT | Felújítandó, rossz állapotú vakolat, javítandó lábazat, pótlendő oromfali vakolat, festendő nyílászárók. | | |

| JAVASLATOK | Szakszerű felújítás. Egykor meglévő vakolatdíszek, faragott nyílászárók kutatás alapján történő visszaállítása javasolt. | | |

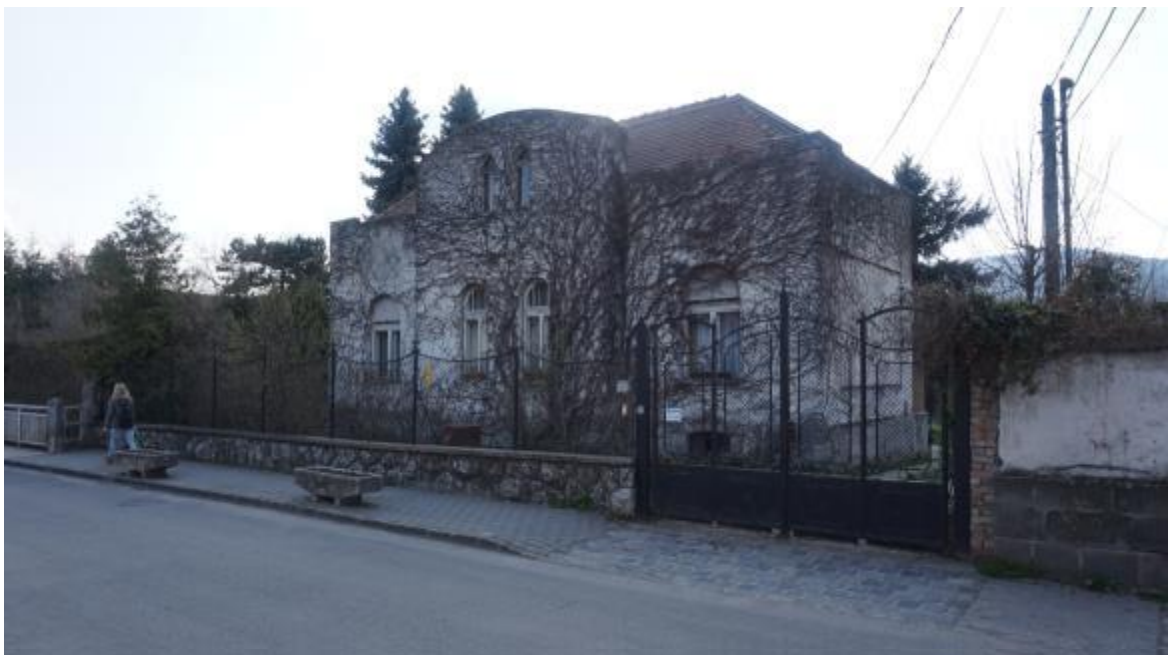
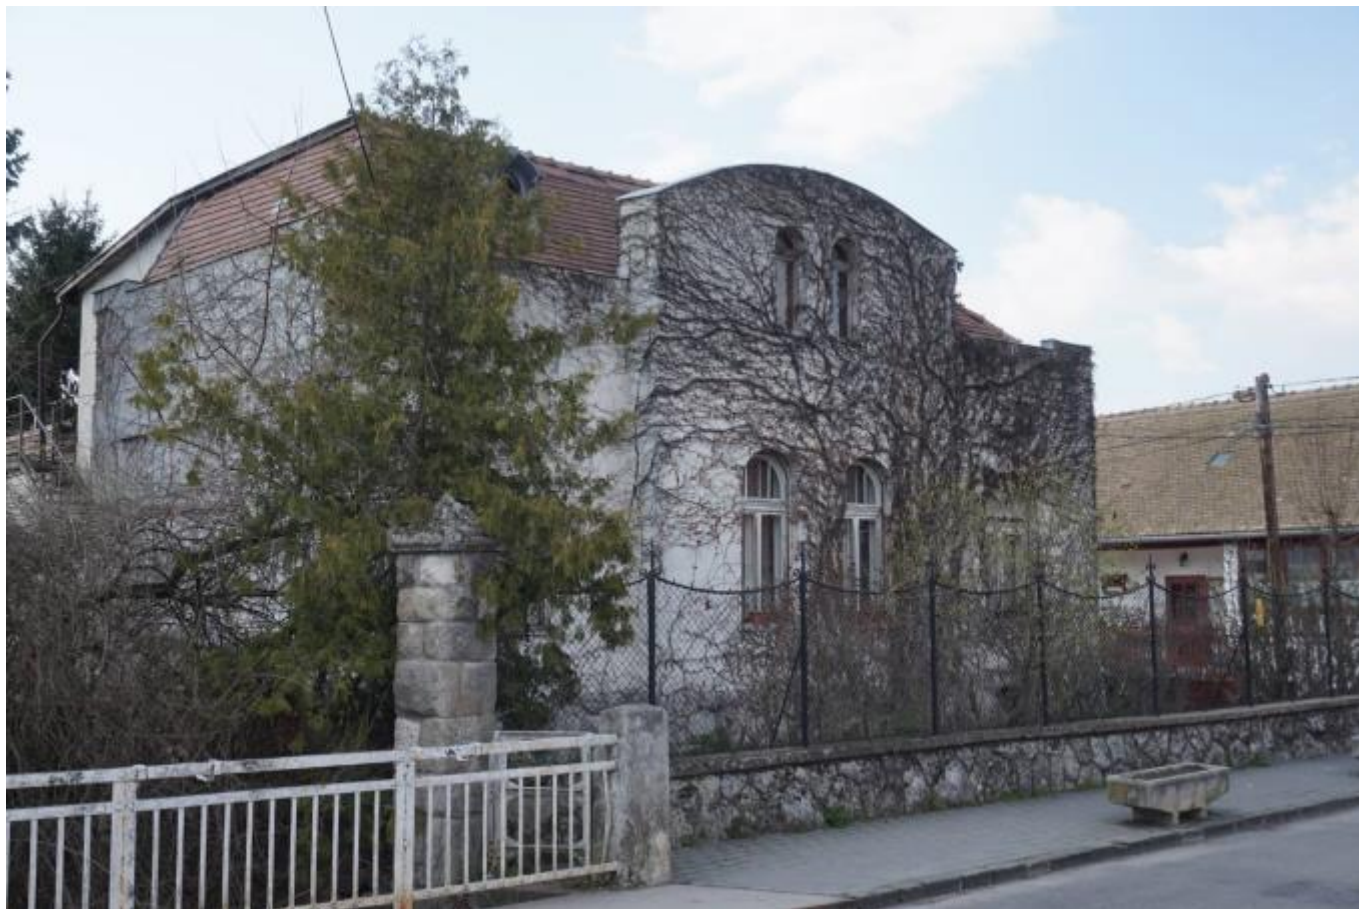
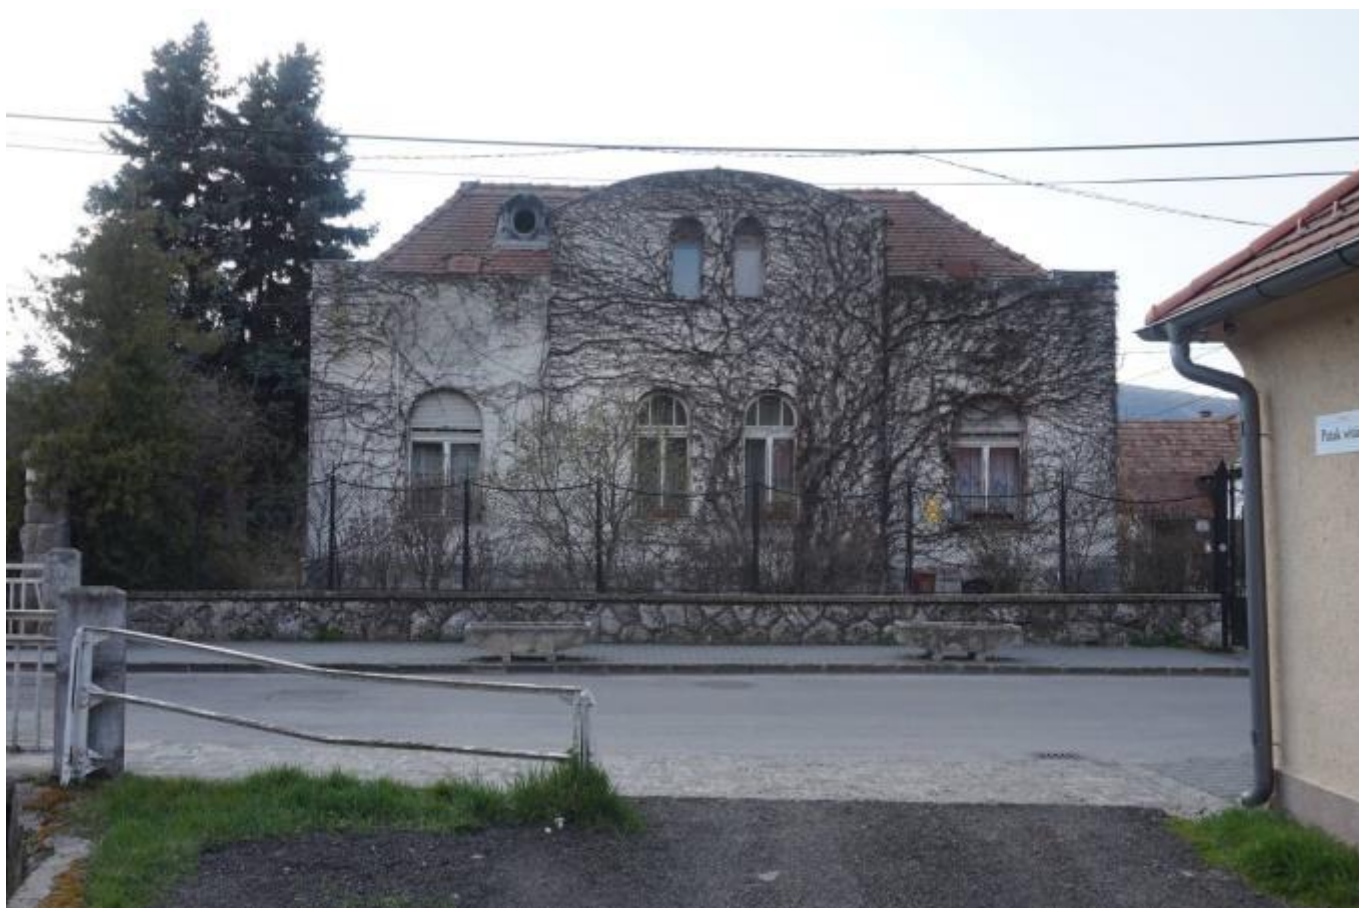
| ÁLTALÁNOS<br>ADATOK | <p>A Patak sétány érkezésénél, közel annak tengelyében található – enyhén exponált fekvéssel. Szabadon álló villa, utcára néző főhomlokzattal, kiemelt középrésszel. Homlokzati falai attikaszerűen az ereszvonál fölé nyúlnak, reprezentatívabbá téve a tömeget. Lábazata az utcai homlokzaton kőből épült vagy kőborítású, amelyben a pince nyílásai alacsony záródású kő boltívek alatt ülnek. Vakolt homlokzata – jelen állapotában – díszítetlen. Kiemelendő építészeti részlete a historizáló bádogg szellőzőablak, amely csak az utcai homlokzat tengelyétől balra maradt meg. Utcai ablakai boltíves záródásúak. Homlokzatát nem örökzöld futónövények borítják. Az épületet átépítették, hátrafelé bővítették, toldalékokkal látták el. Kerítése kő lábazaton kovácsoltvas oszlopok közti Haidekker dróthálóból áll, ami illeszkedik az épülethez, de csak a kapu díszesebb kiképzésű.</p> | | |
| ÁLLAPOT | Az épület állapota kielégítő, szerkezeti probléma nem látható, azonban vakolt felületei, fa nyílászárói felújítandók, udvari lábazata pótlandóak. | | |

| JAVASLATOK | Szakszerű felújítás, karbantartás. Felújításkor javasolt az eredeti állapot architektúrájának, részletképzésének visszaépítése a lehetőségek szerint a rendelkezésre álló tervek, fotók, dokumentumok és kutatások alapján. | | |

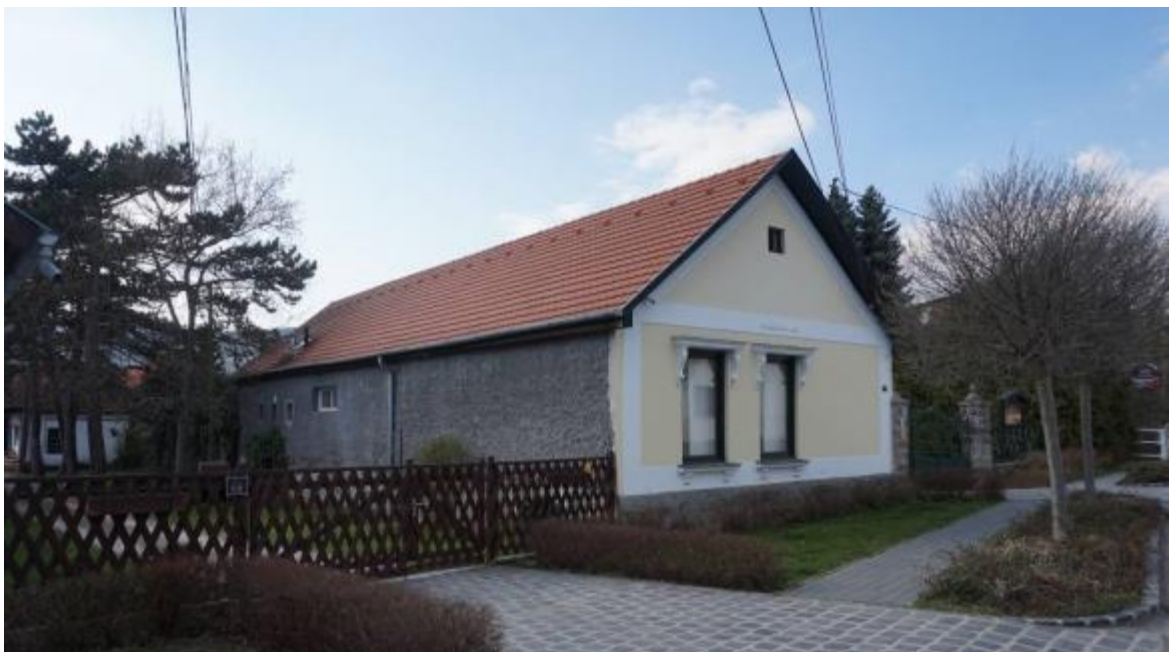
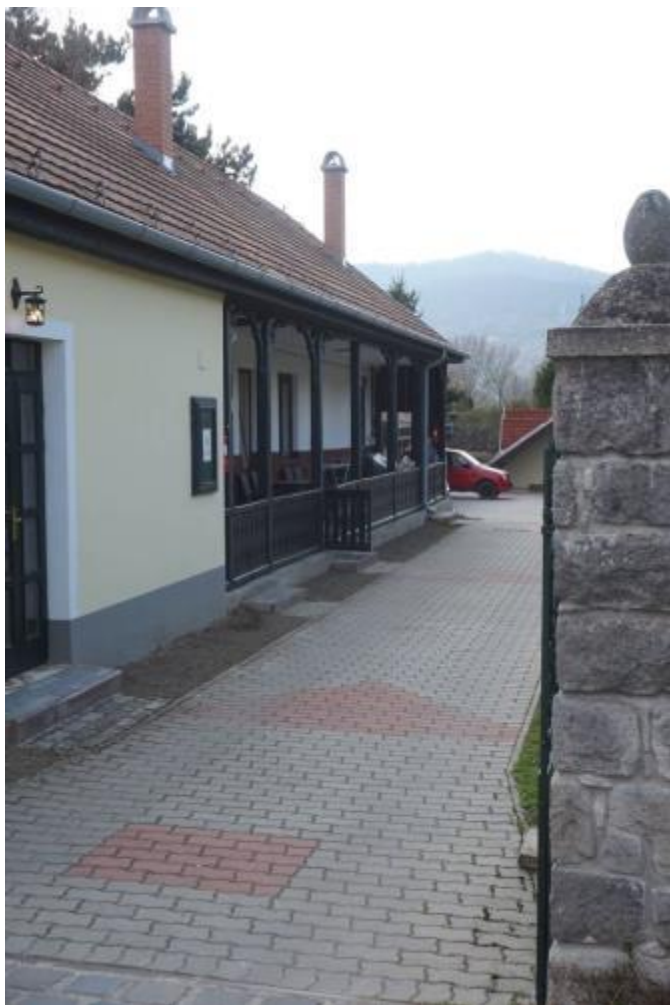
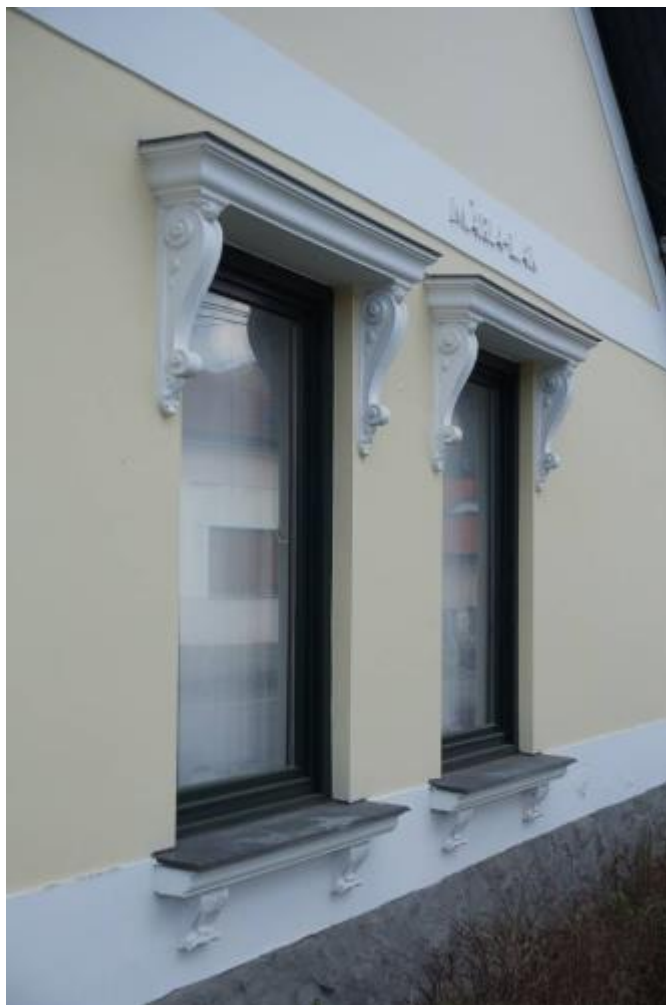
| ÁLTALÁNOS<br>ADATOK | <p>Az utca eme szakaszára jellemző oldalhatáron álló, utcai oromfalas, oldaltornácos, jó állapotban megmaradt hagyományos parasztházainak egyike. Vakolt homlokzata alapvetően visszafogott, parasztházakra jellemző, profílozatlan keretezésekkel áll, ám utcai ablakai alakhűen historizáló, erős kiülésű, részletesen faragott konzolokon nyugvó alsó és felső párkányzatot kaptak. Lábazata az utcai homlokzaton kő (de az udvari vakolt lábazattal egységesen szürke színűre festve), tornáca mívesen faragott fa szerkezetű, faragott deszkából álló mellvéddel. Cserépfedésű nyeregtetején egységes, egy sorban álló, fehérre festett betonelemmel fedett téglakemények állnak. Hátsó udvarában kissé idegen tömegű épület áll. Kerítése kő lábazatos kovacsoltvas kerítésmezőkkel, kapuját kő pillérek szegélyezik – ami illeszkedik az általános városképbe, azonban inkább a belsőbb területek utcavonalon álló beépítésének karakteréhez áll közelebb, mint a parasztházéhoz.</p> | | |
| ÁLLAPOT | Kiváló, felújított. | | |

| JAVASLATOK | <p>Szakzerű karbantartás. Későbbi átépítéskor megfontolandó korhű osztott fa ablakszárnyak elhelyezése az utcai homlokzaton. Udvarán a burkolt és a zöld felületek aránya – a funkcióból és a környezet adottságaiból is kifolyólag – kedvezőtlen, ezen érdemes javítani, amikor arra lehetőség adódik.</p> | | |

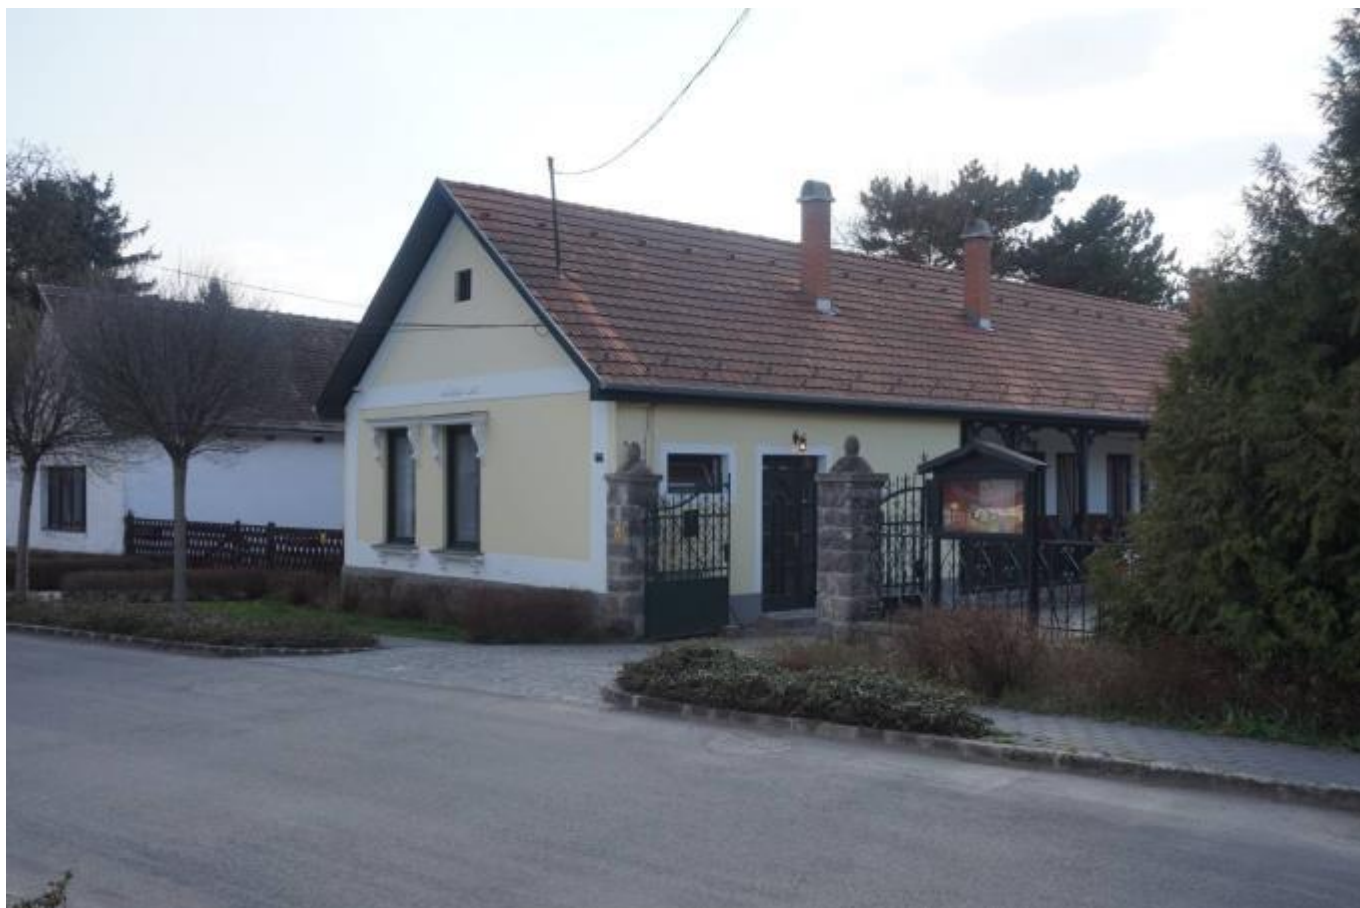
| ÁLTALÁNOS<br>ADATOK | Egyszintes, utcavonalon álló beépítésű épület cserépfedésű nyeregtetővel, amely a kapubejáró felé attíkaszerűen tető fölé nyújtott oromfallal záródik, az oldalhatáron álló sarkánál pedig kontyolva fordul be. Egyszerű vakolatarchitektúrás homlokzat, vakolt lábazattal. Alpillérei a lábazaton szervesen ülnek, formálásuk elnagyolt. Újonnan beépített fa nyílászárói osztatlanok, az eredeti nyílásoknál valószínűleg szélesebbek. | | |

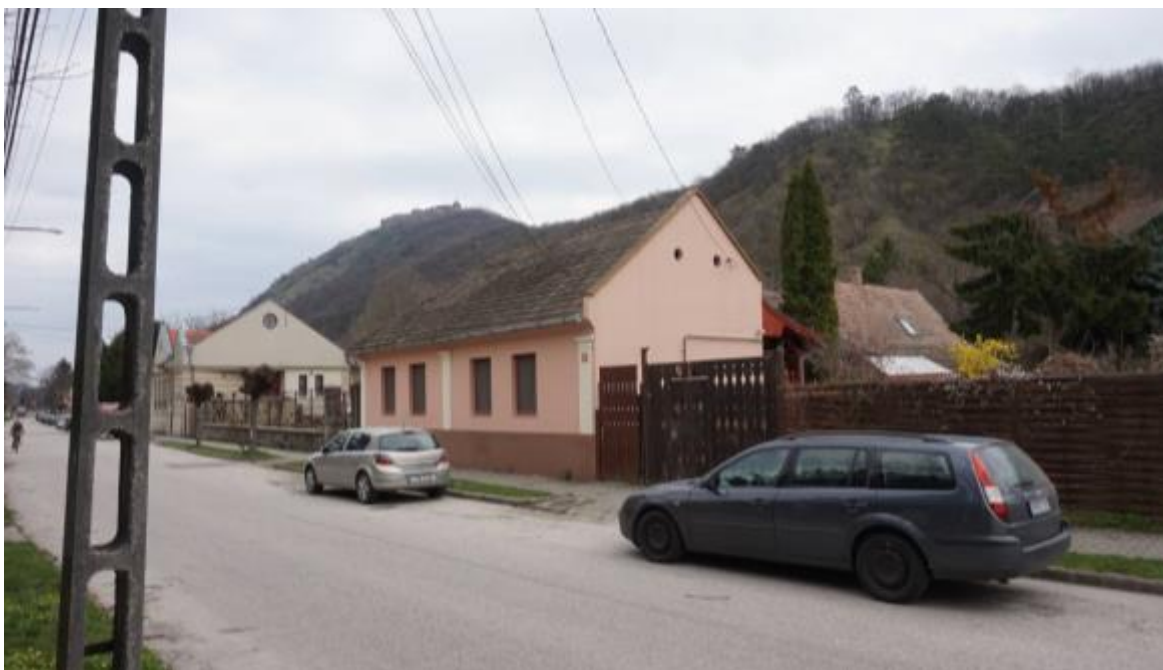
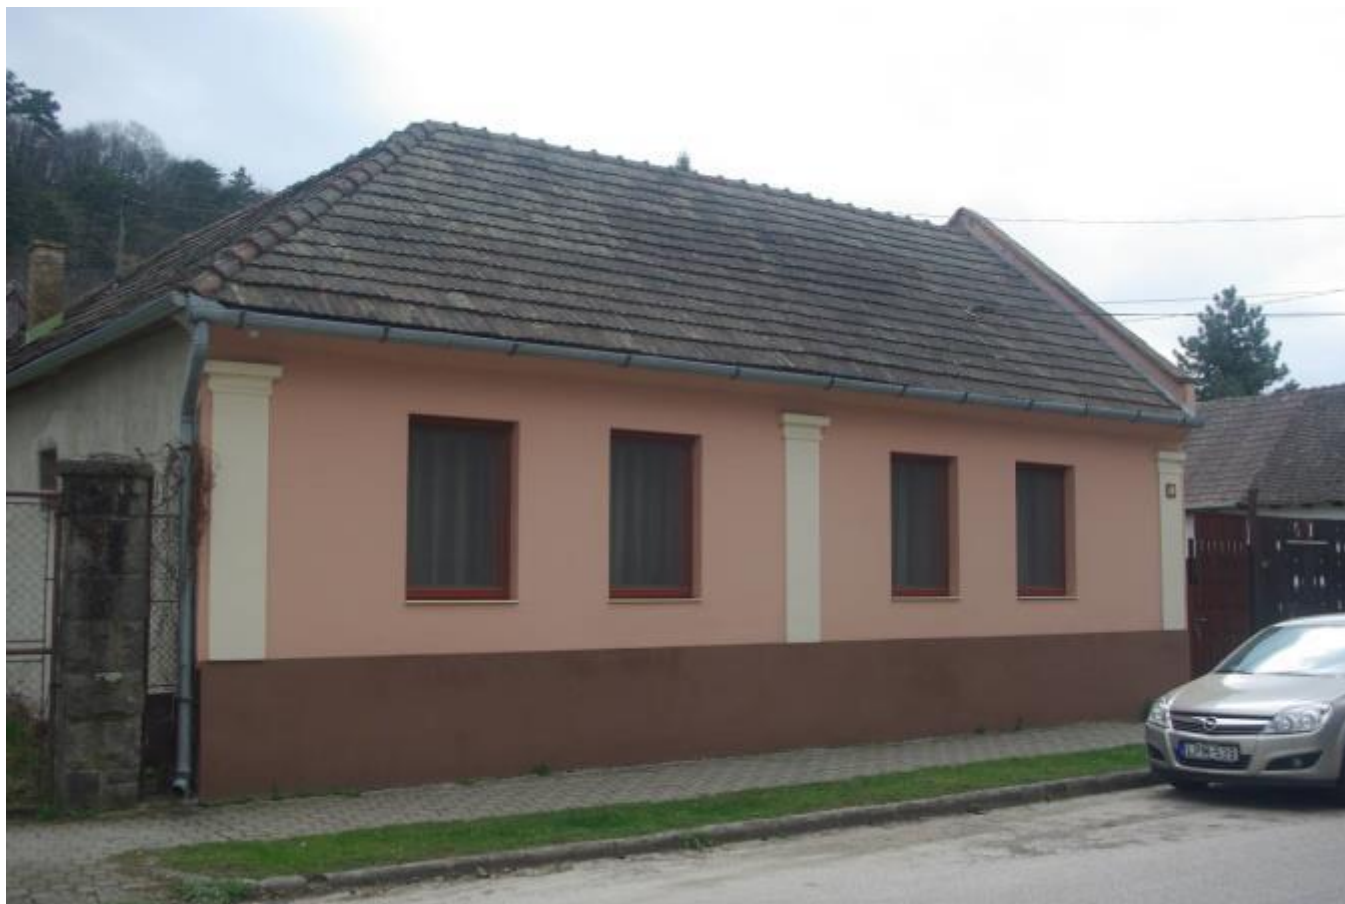
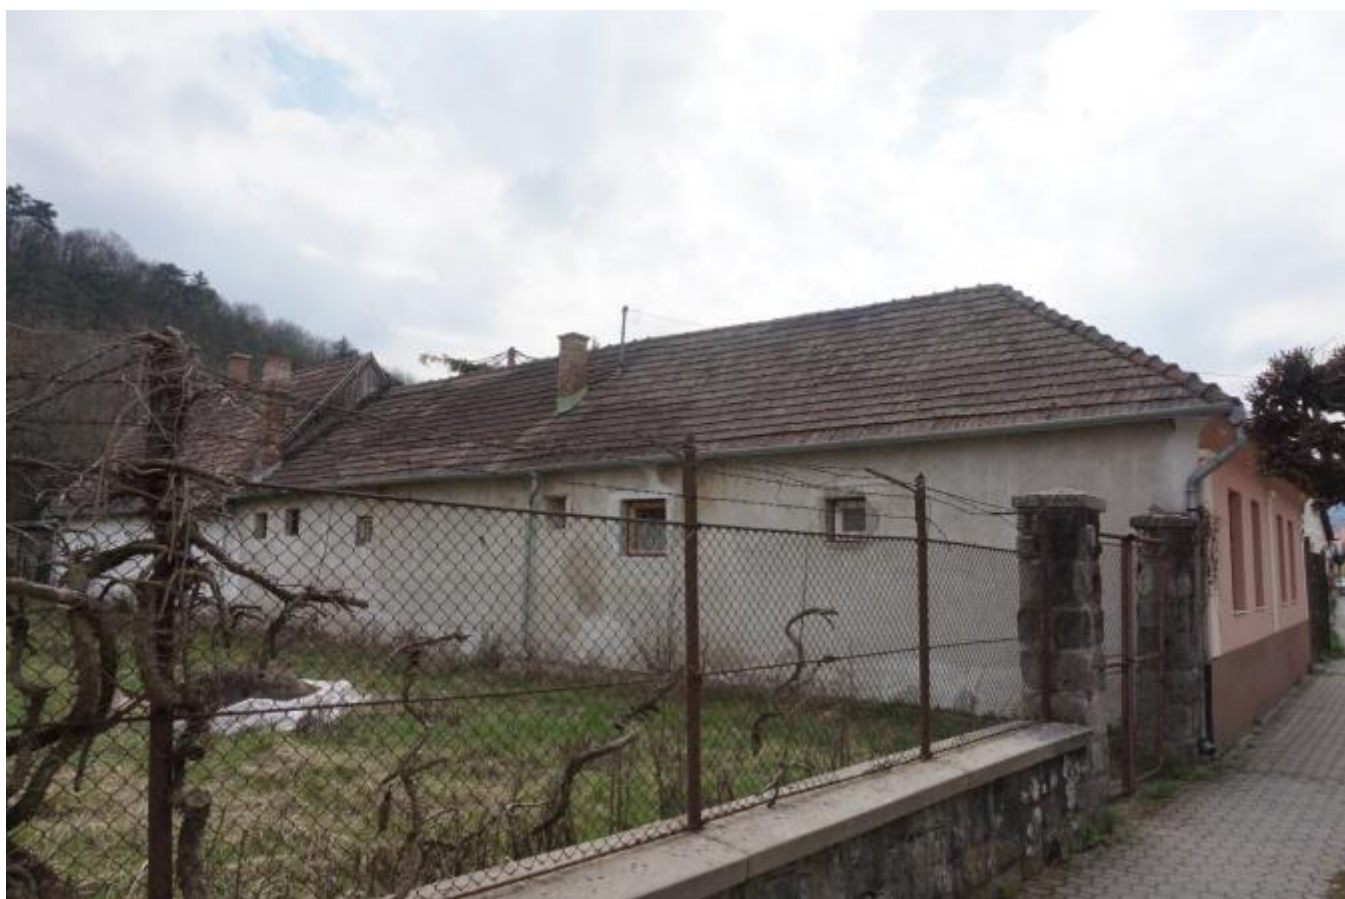
| VÉDELEM<br>INDOKLÁSA | A közvetlen környezetében megszűnt eredeti beépítés emlékét őrző arányos tömegű épület. Beépítésén, tömegén, tetőidomán túl nyílásainak geometriája, elhelyezése (szabályos tengelyessége) emelendő ki. | | |

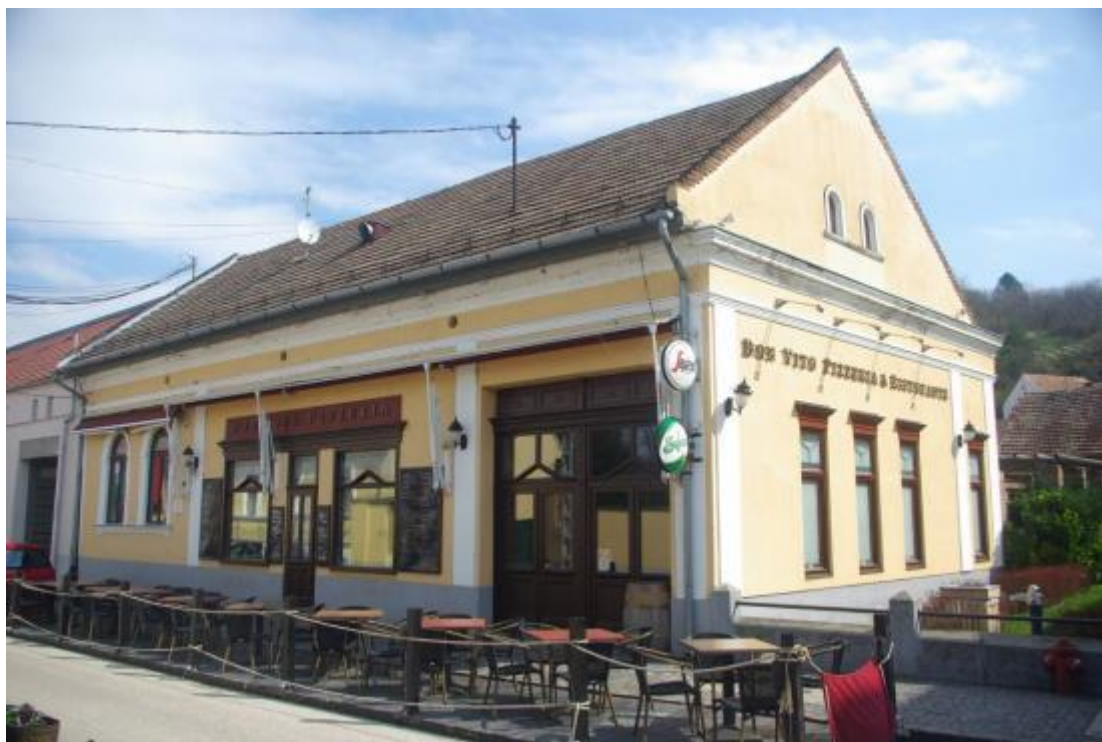
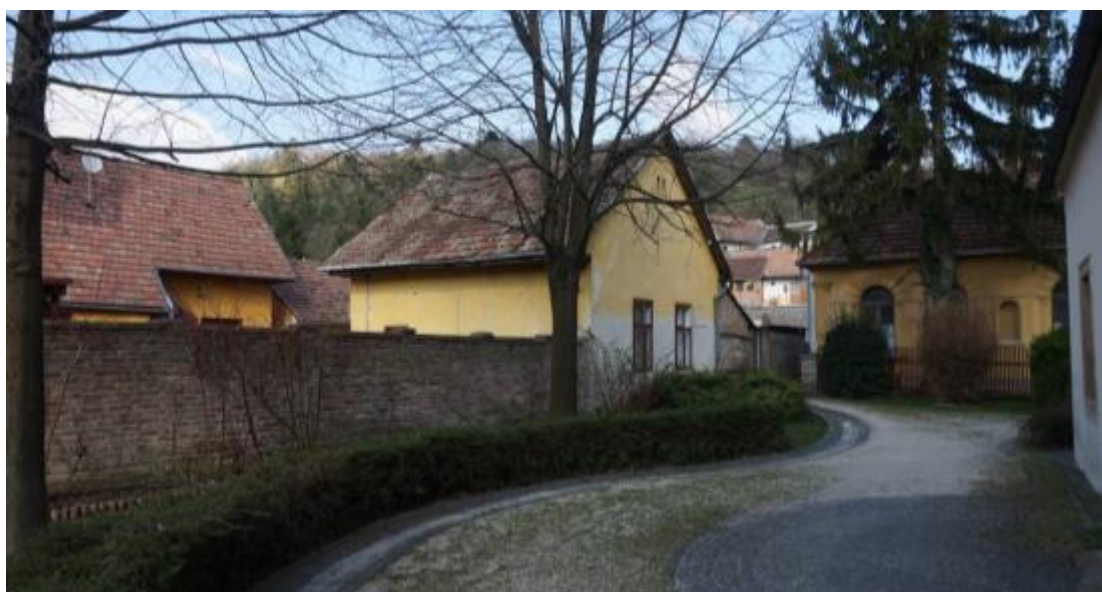
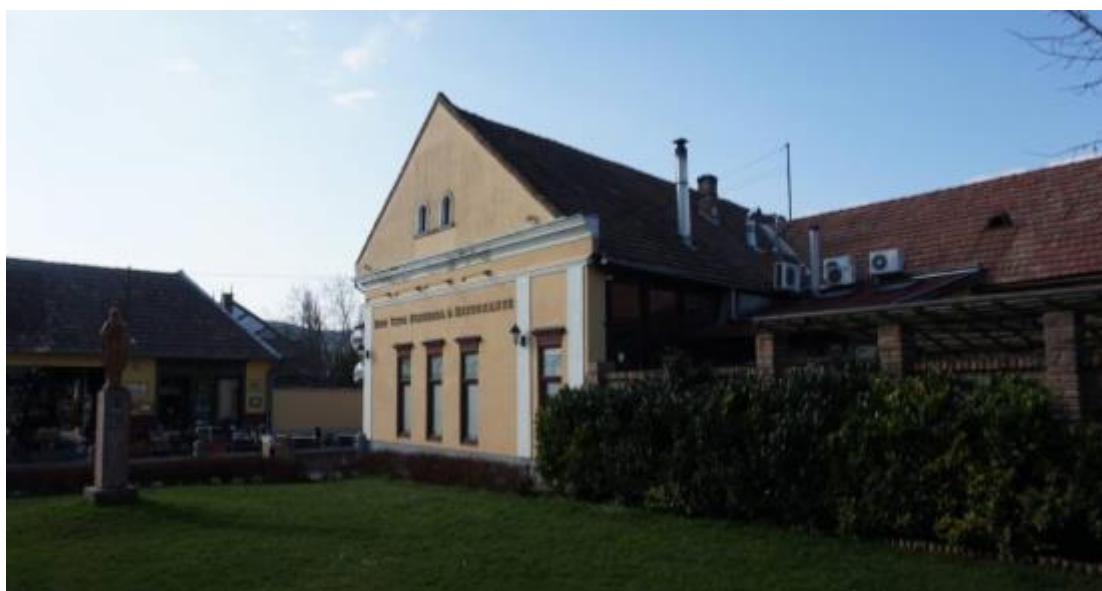
| ÁLTALÁNOS<br>ADATOK | Kisvárosias, utcavonalon álló, a Fő utcára és a Nagy Lajos utcára is historizáló, vakolatarchitektúrával díszített homlokzatai néznek. Az épületben kialakított üzlethelyiségek külön helyrajzi számon szerepelnek, önállóan működnek. Az sarki üzletben eredetileg a hátsó szárnyban működő mészárszék és húsfeldolgozó üzem készítményeit árulták, ma is húsbolt. A hátsó épület alatt boltozatos pince található, mely jégveremként is funkcionált. Sarki bejárata rimel a gyógyszertár tömegképzésére. Az épület alatt jégverem található. | | |
| ÁLLAPOT | Felújítandó | | |

| JAVASLATOK | Felújításkor az épület karakterét adó homlokzatdíszítés helyreállítása, egységes üzletportálok építése. Eredeti architektúra helyreállítása Fő utcai nem illeszkedő beépítés helyén. | | |

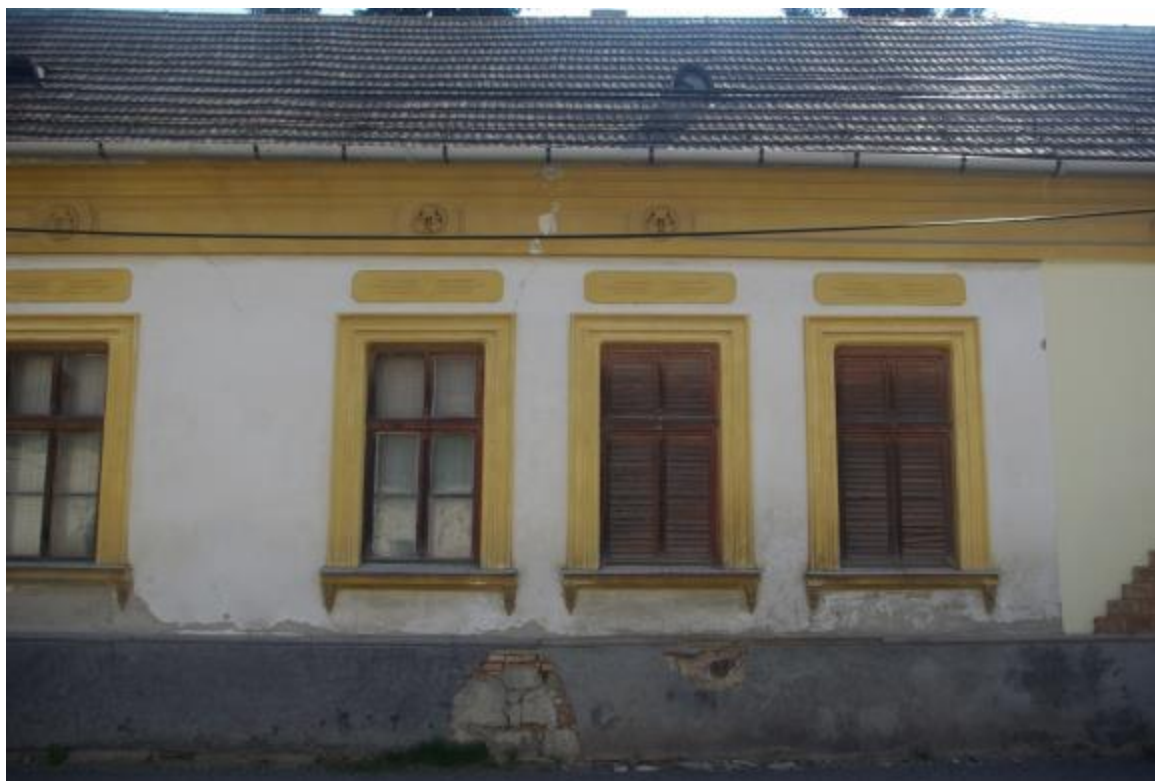
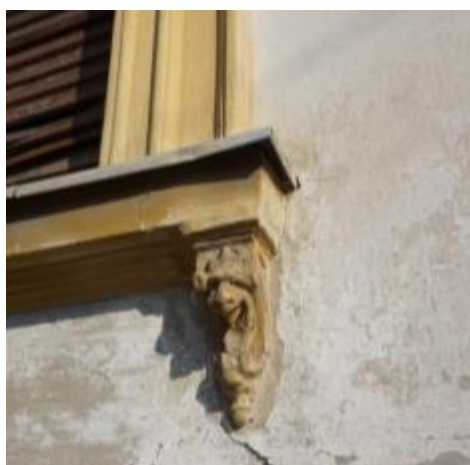
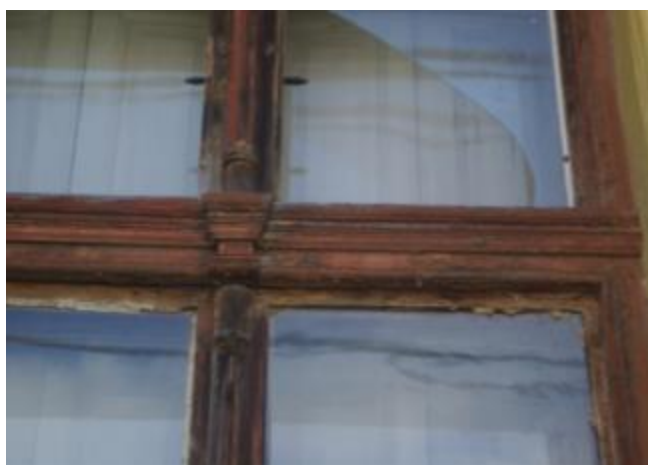
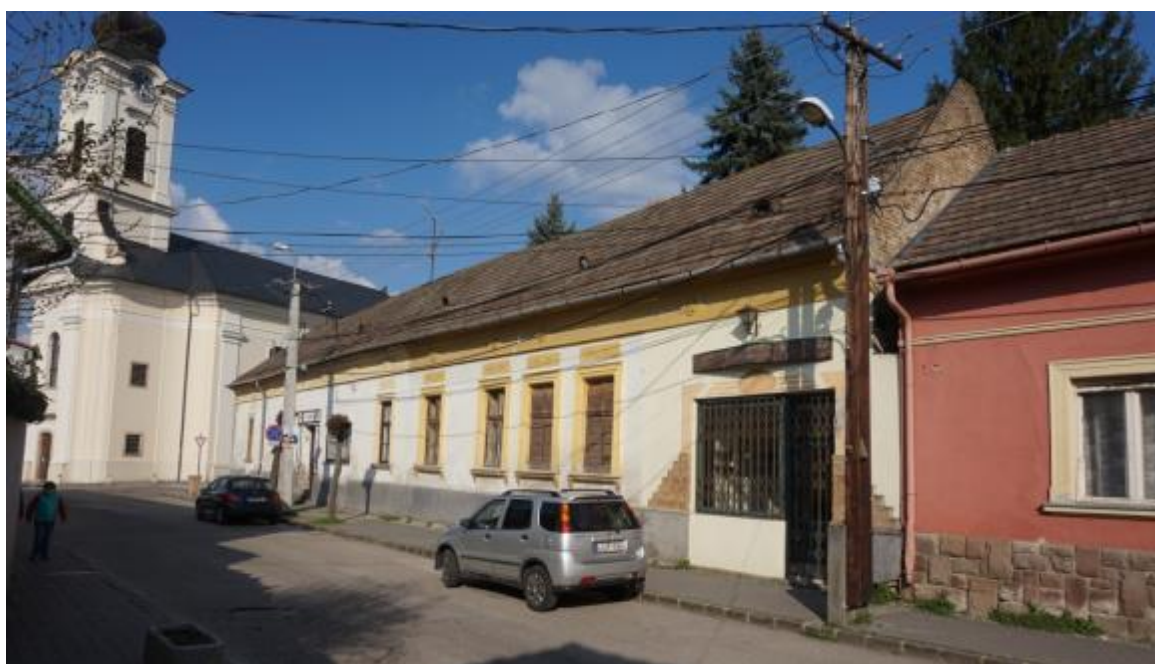
H1-31

ÁLTALÁNOS ADATOK Kisvárosias, utcavonalon álló, historizáló, XIX. századi, vakolatarchitektúrával díszített homlokzattal, a Fő utcára nyíló szegmensíves záradéku, kétszárnyú fikapuval. Az épület alatt jégverem található.

ÁLLAPOT Felújítandó

JAVASLATOK Felújításkor a homlokzat díszítésének helyreállítása, eredeti ablakok felújítása.
