# VISEGRÁD VÁROS HELYI VÉDELEM ALATT ÁLLÓ ÉRTÉKEINEK KATASZTERE 2019.

A 9/2019. (X.2.) önkormányzati rendelet 1. függeléke

Visegrád város helyi védelem alatt álló értékeinek katasztere

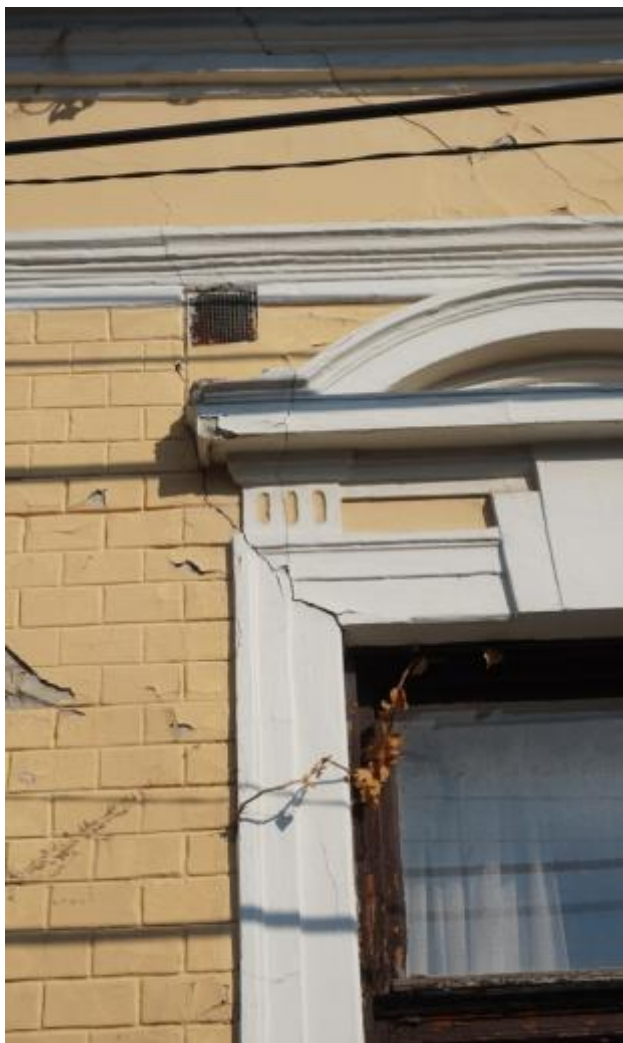
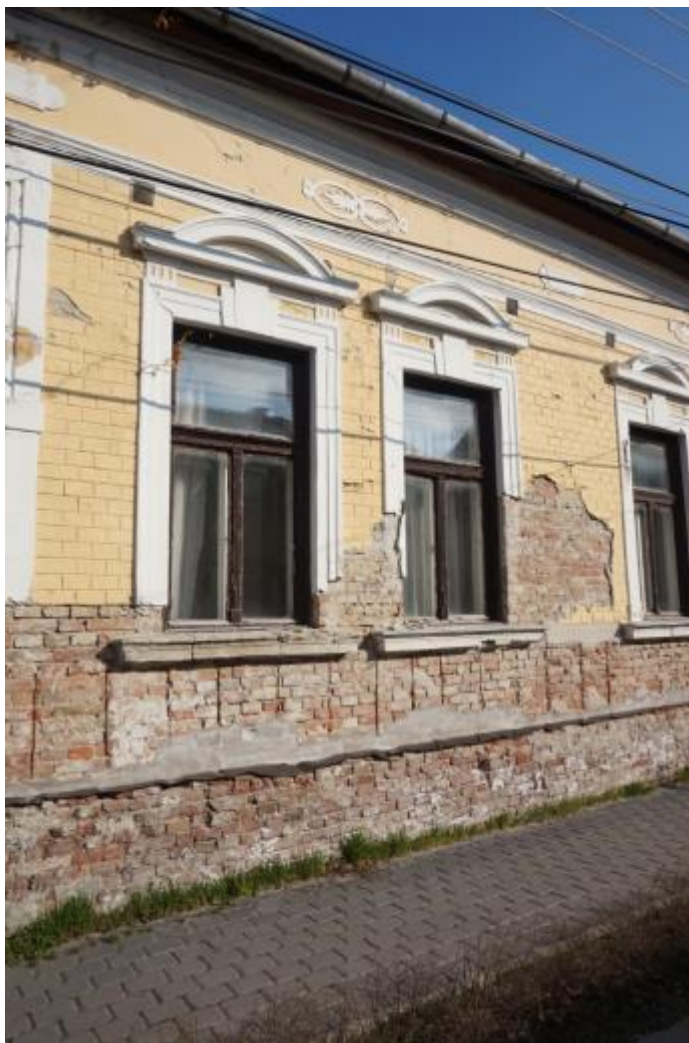
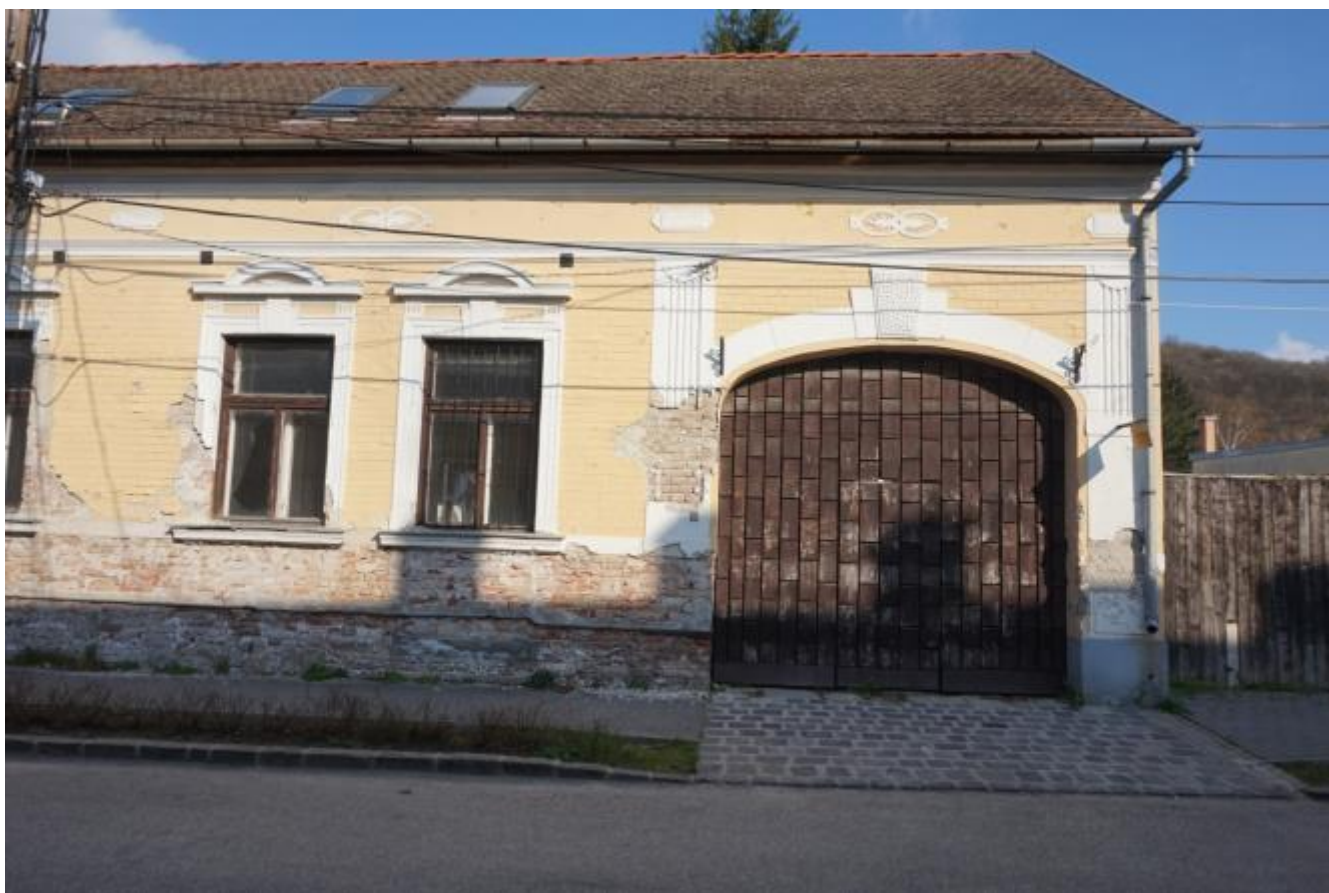
H1-32

ÁLTALÁNOS  
ADATOK Kisvárosias, utcavonalon álló, összetett tetőformájú, vakolatarchitektúrával díszített homlokzattal, csatlakozó kerítéssel, oldalsó tornácos bejáratral.

ÁLLAPOT Karbantartott

JAVASLATOK Rendszeres karbantartás. Felújítás esetén a homlokzati színezés felülvizsgálandó.

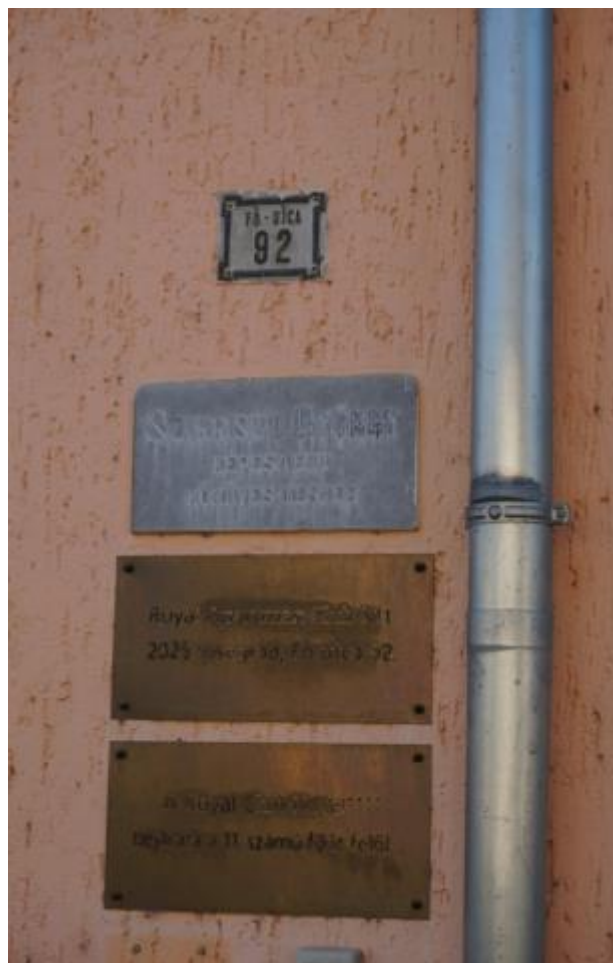
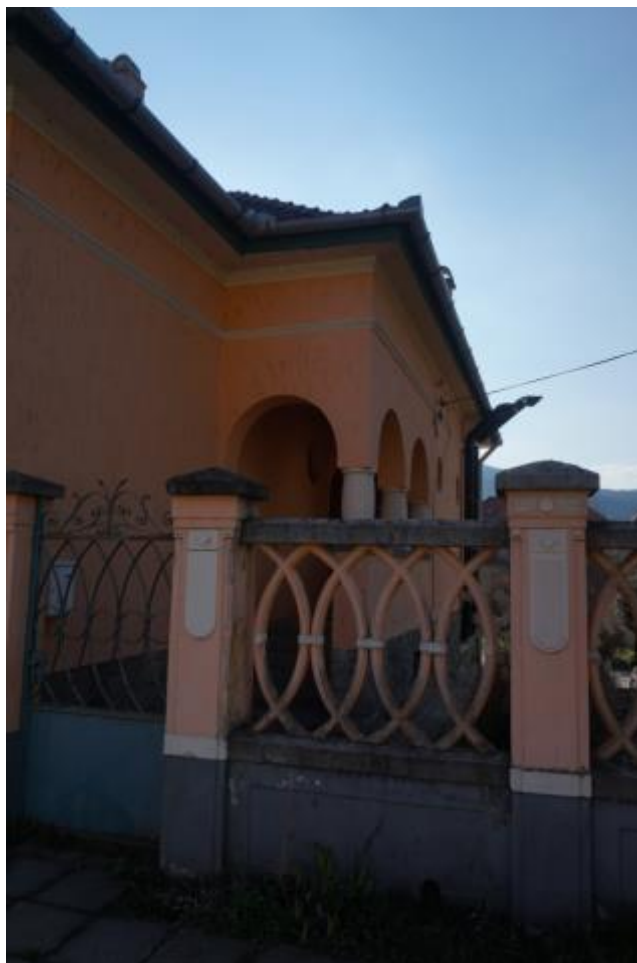
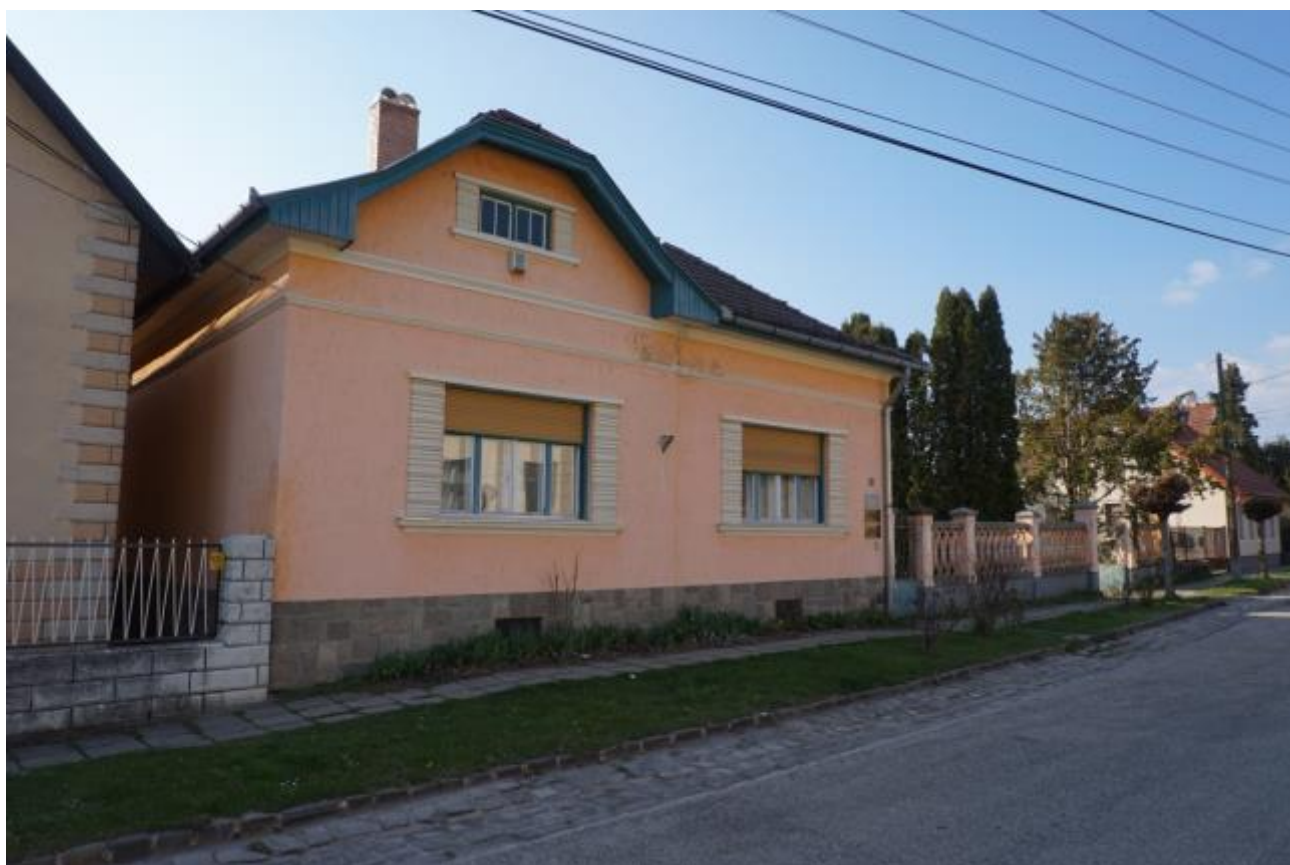
| ÁLTALÁNOS<br>ADATOK | Kisvárosias/falusias, utcavonalon álló, egyszerű homlokzatú épület, a Fő utcára nyíló egyenes záradékú, kétszárnyú fakapuval, közepén gyalogkapuval. Fedése sík kerámiaacserép, lábazata két sor kő, ablakai eredeti pallótokos fa nyílászárók. | | |
| ÁLLAPOT | Karbantartott | | |

| JAVASLATOK | Rendszeres karbantartás. A sarkon kialakított kettőzött lefolyója felújítás esetén egyszerűsítendő – egyszeresre cserélendő – az ereszvonalak összeillesztésével. | | |

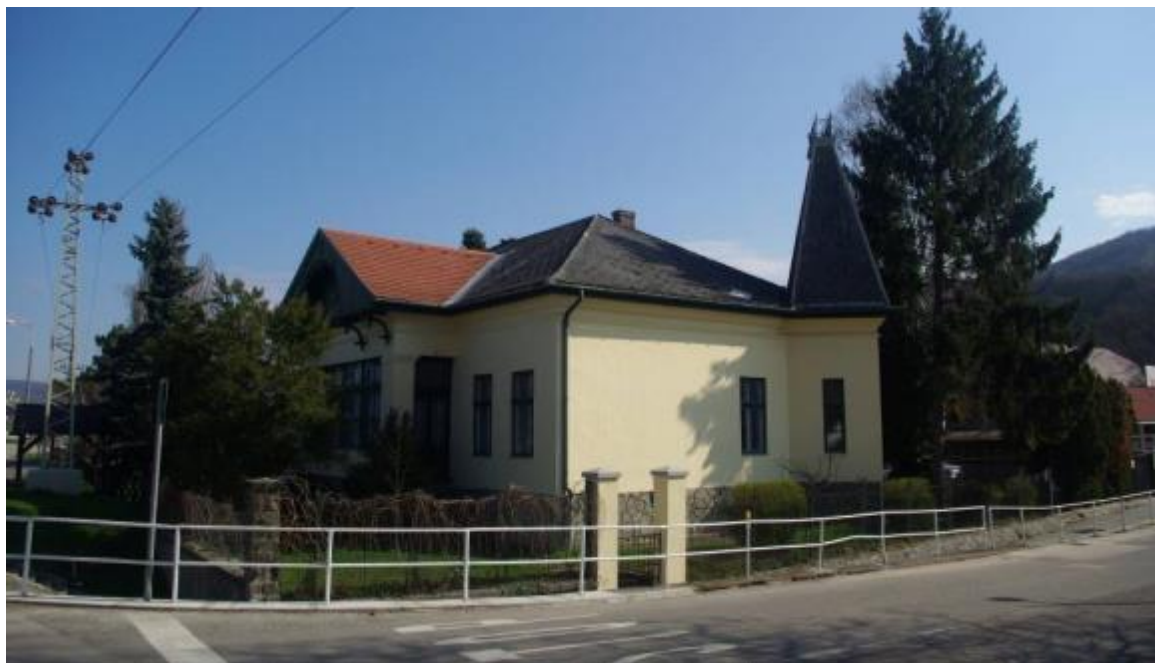
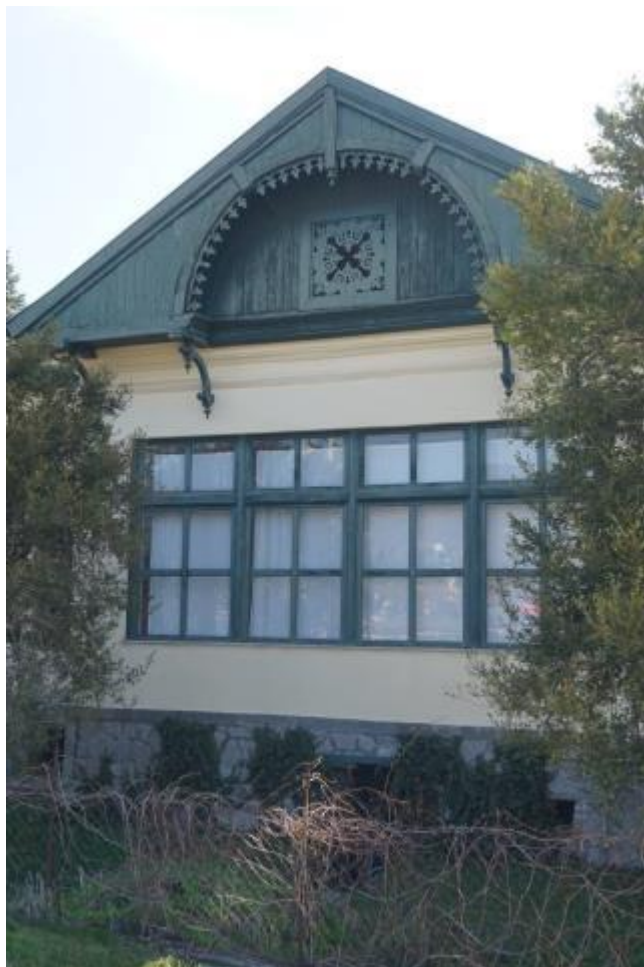
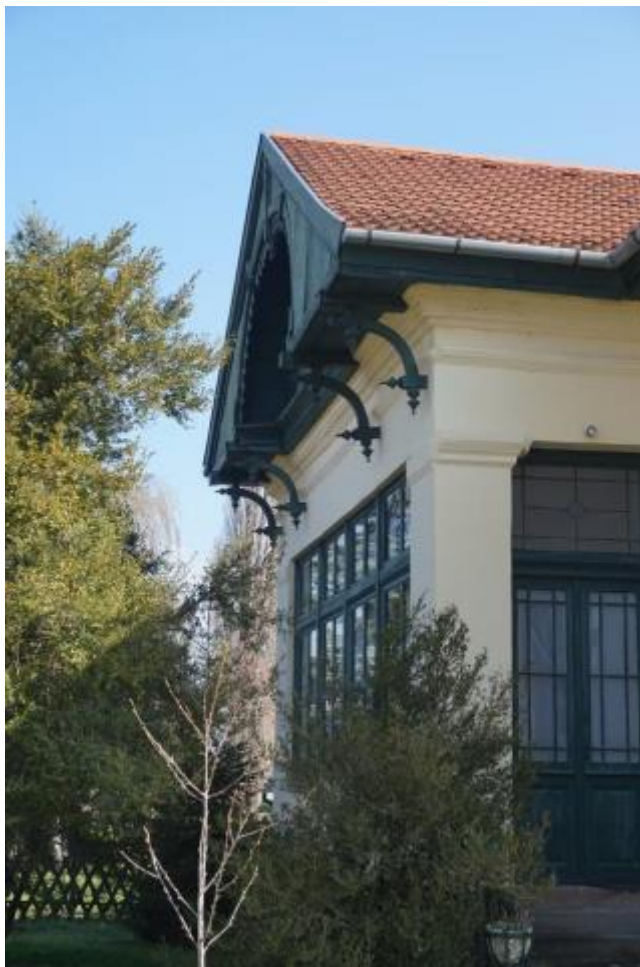
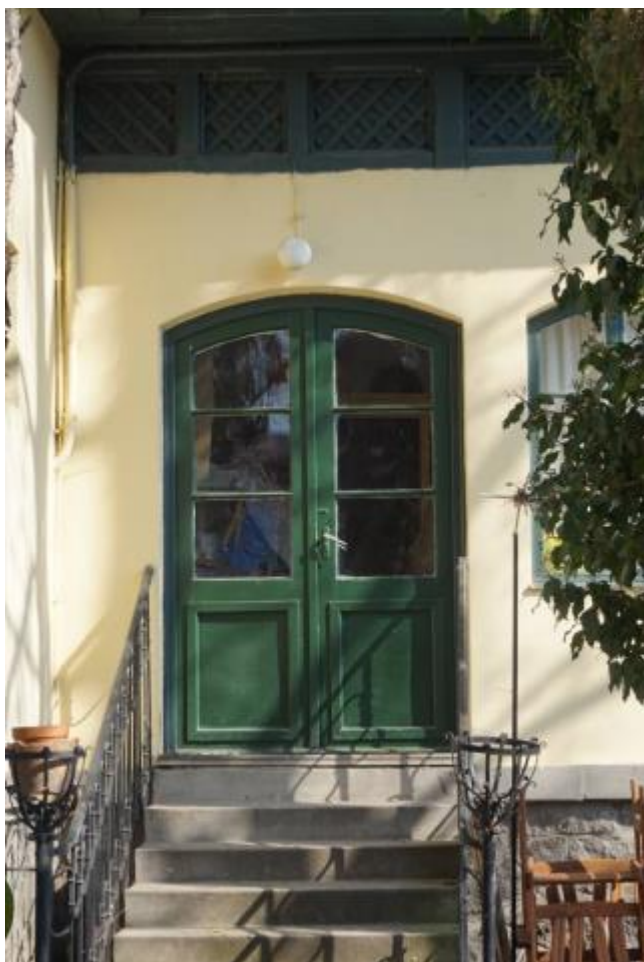
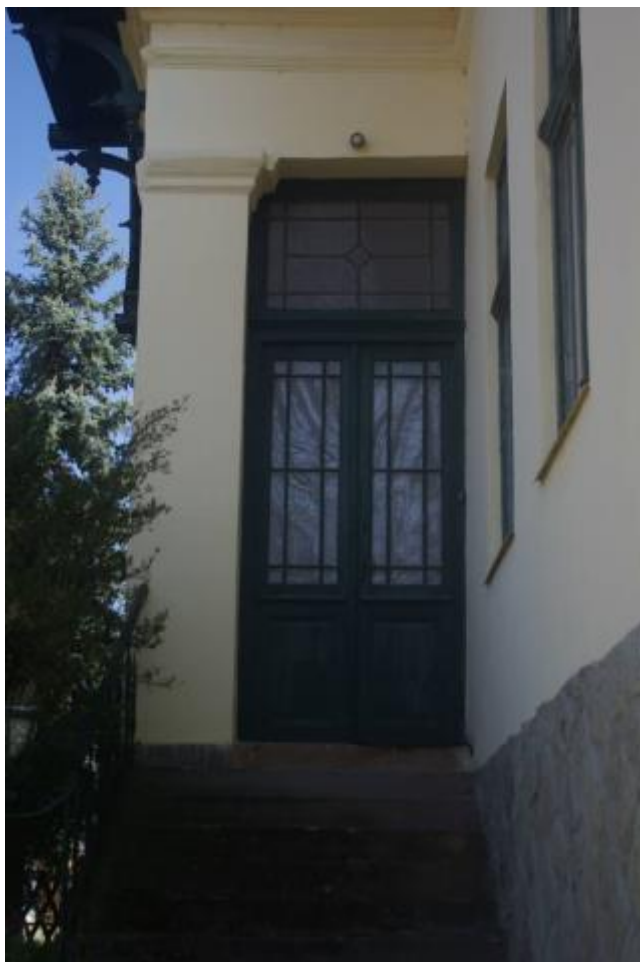
| ÁLTALÁNOS<br>ADATOK | A Rév u. torkolatánál nagyobb kertben szabadon álló XIX. századi villa; a házhoz az 1980-as években éttermi rész épült. Egykor itt működött a Nádler-vendégő. Tornyos sarokpavilonjának tetején rácsos díszítéssel. | | |
| ÁLLAPOT | Karbantartott | | |

| JAVASLATOK | Rendszeres karbantartás, felújításkor az azbeszt tartalmú fedés cseréje cserépre és környezetkímélő semlegesítése. | | |

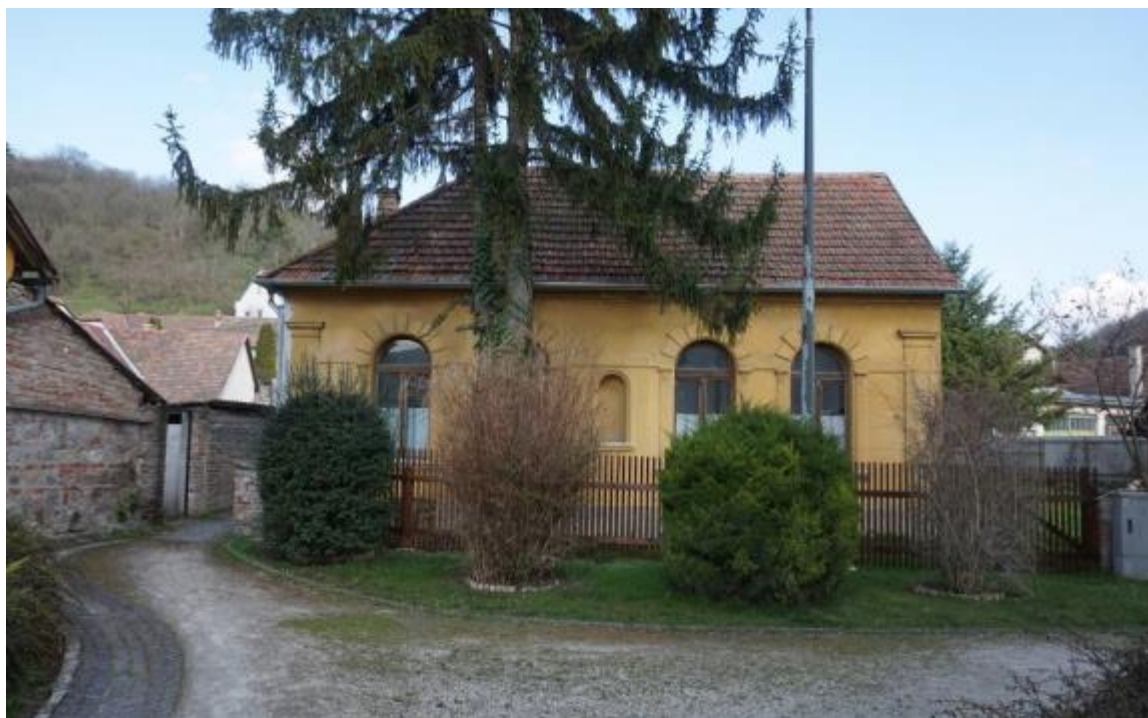
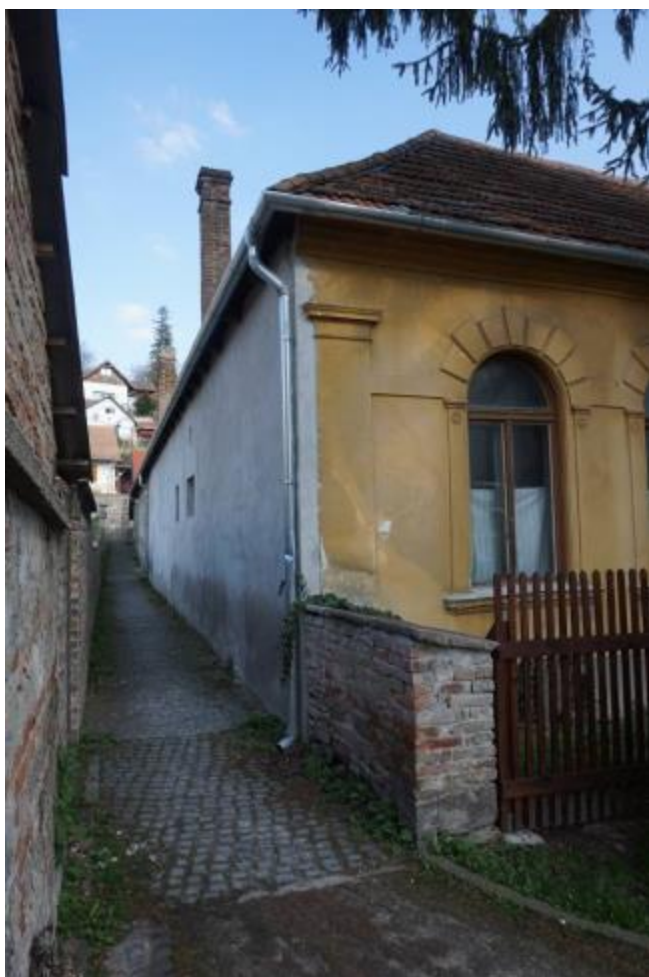
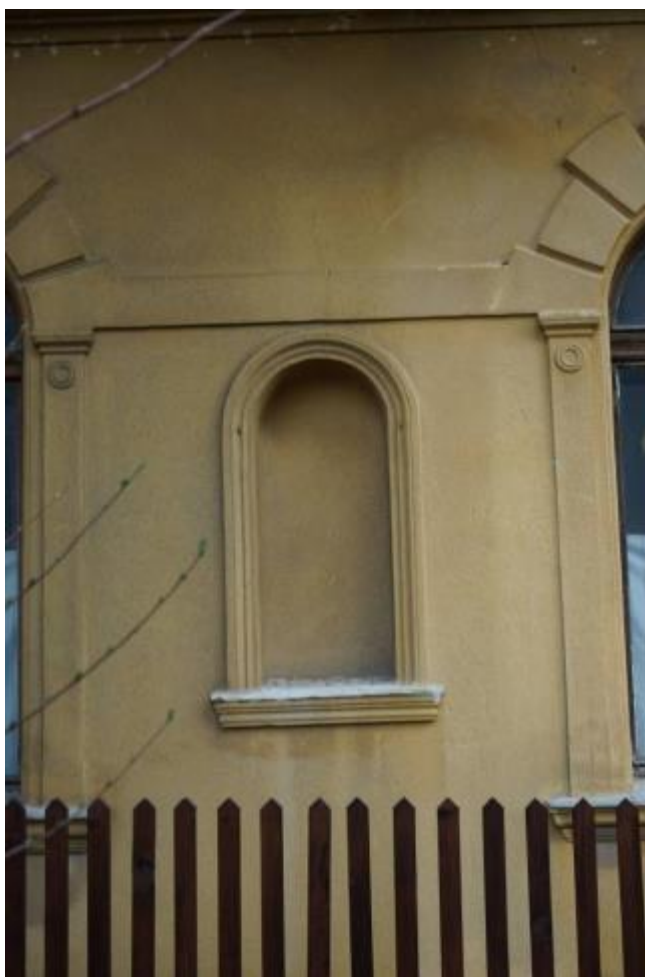
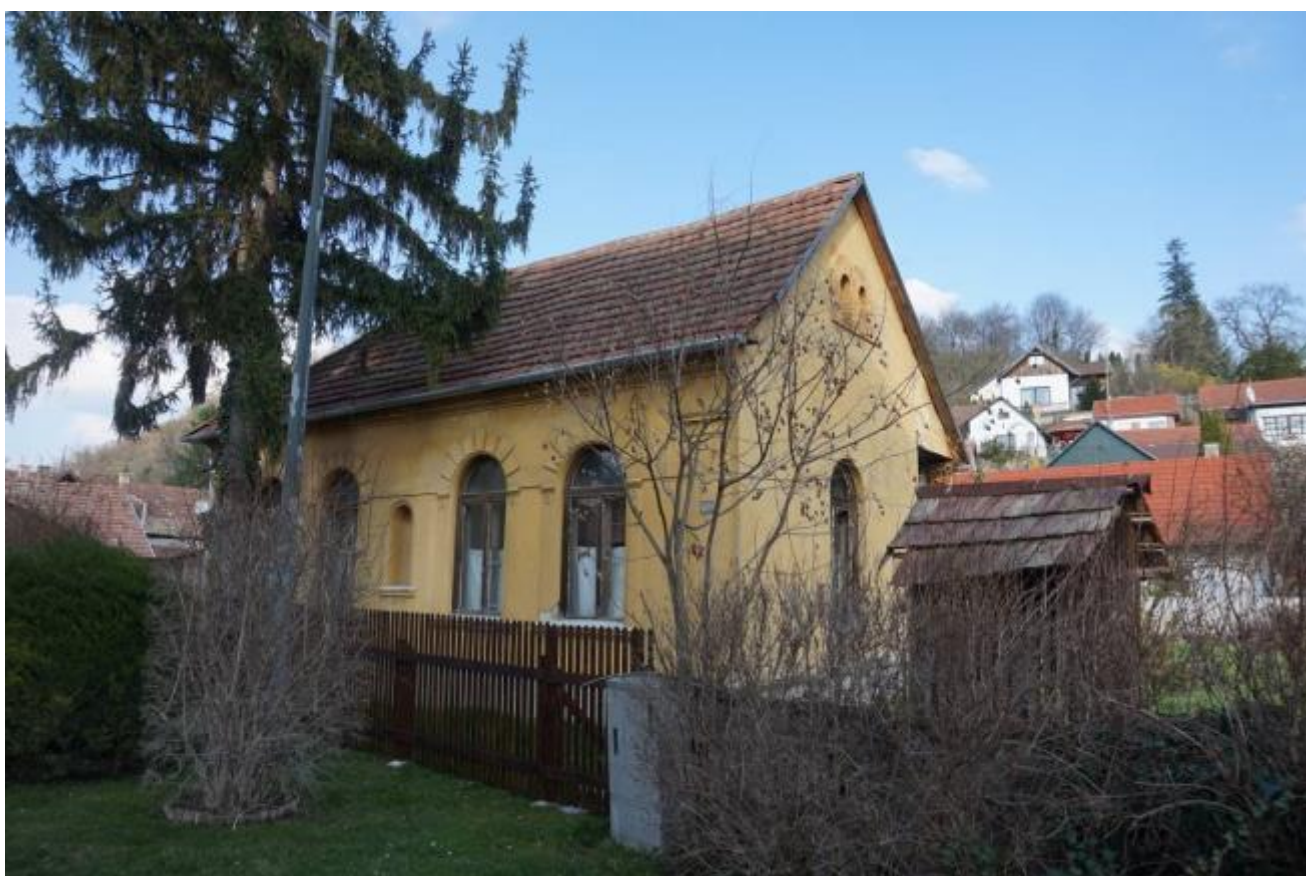
**CÍM/HRSZ** Nagy Lajos u. 1/a. HRSZ.: 644/1

| <b>ÁLTALÁNOS ADATOK</b> | Kisvárosias, szabadonálló épület, vakolatarchitektúrával díszített homlokzattal. A négy ablaktengely között falfülke a homlokzaton, jelenleg nincs benne szobor. |

| ÁLLAPOT | Helyenként felújításra szorul |

**JAVASLATOK** Vakolathibák javítása, színezés egységesítése, eredeti ablakok felújítása.

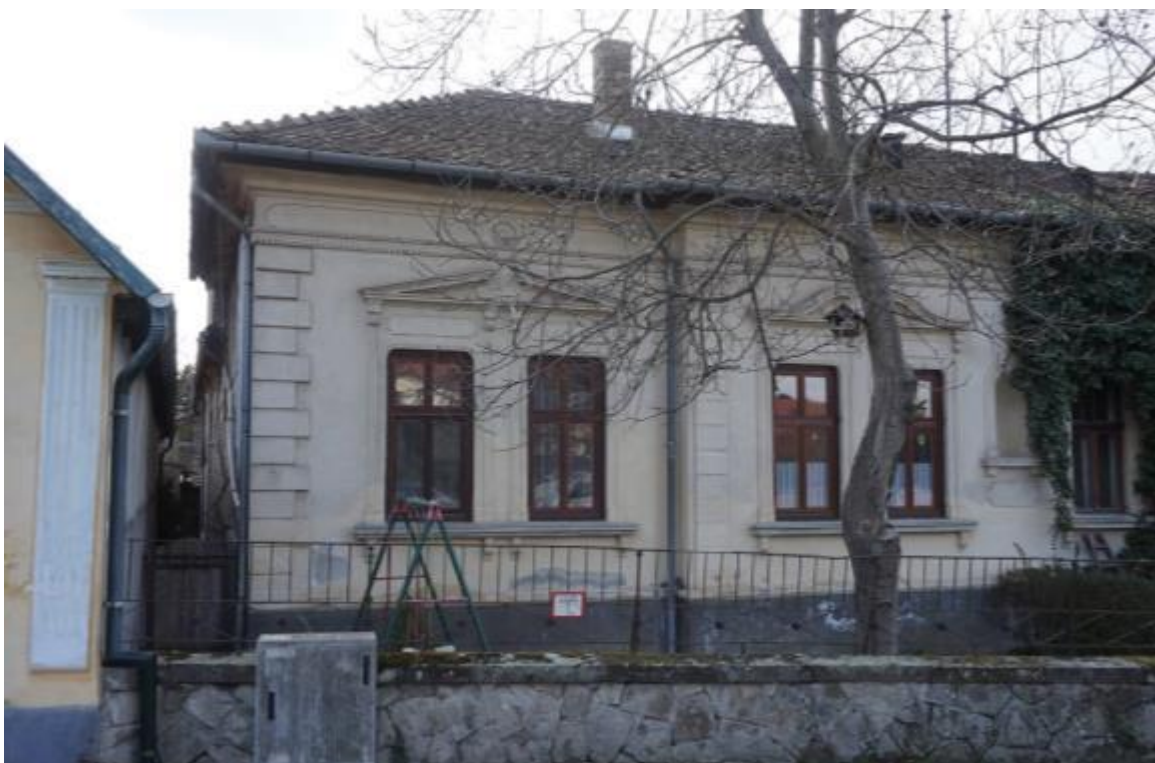
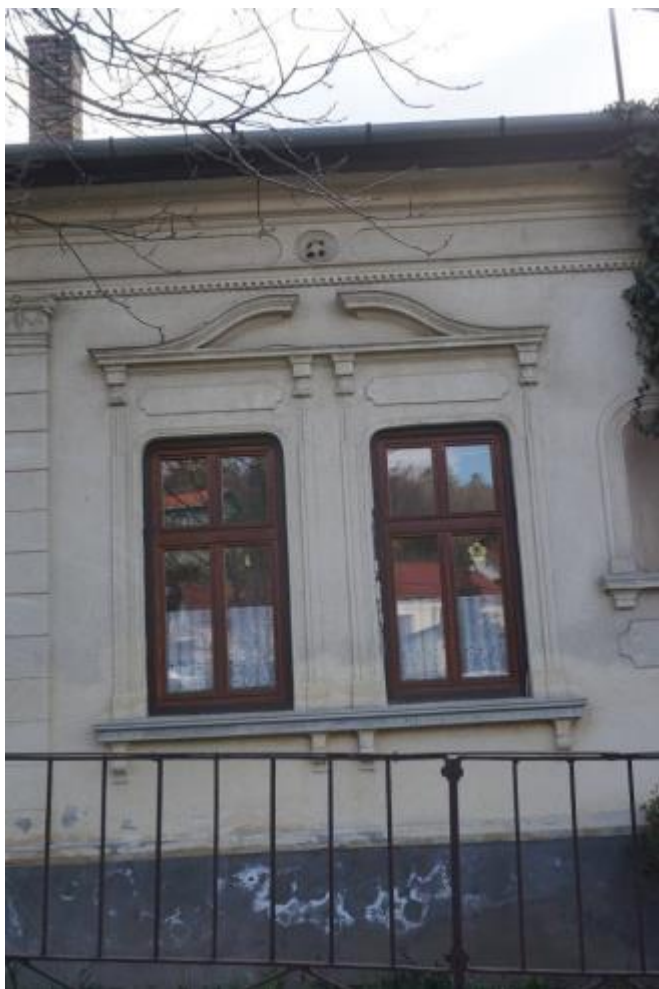
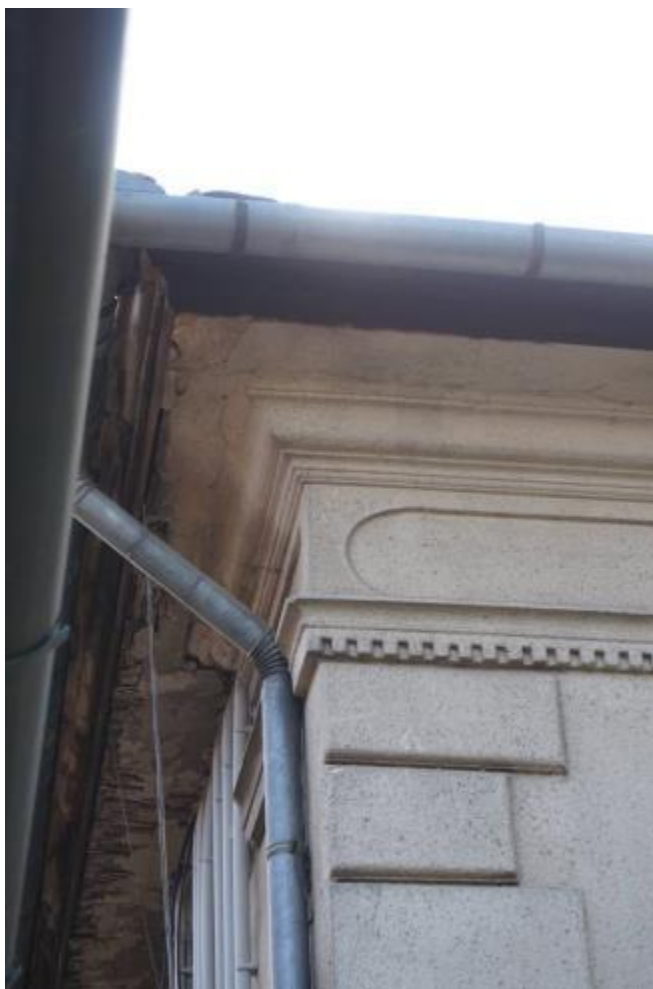
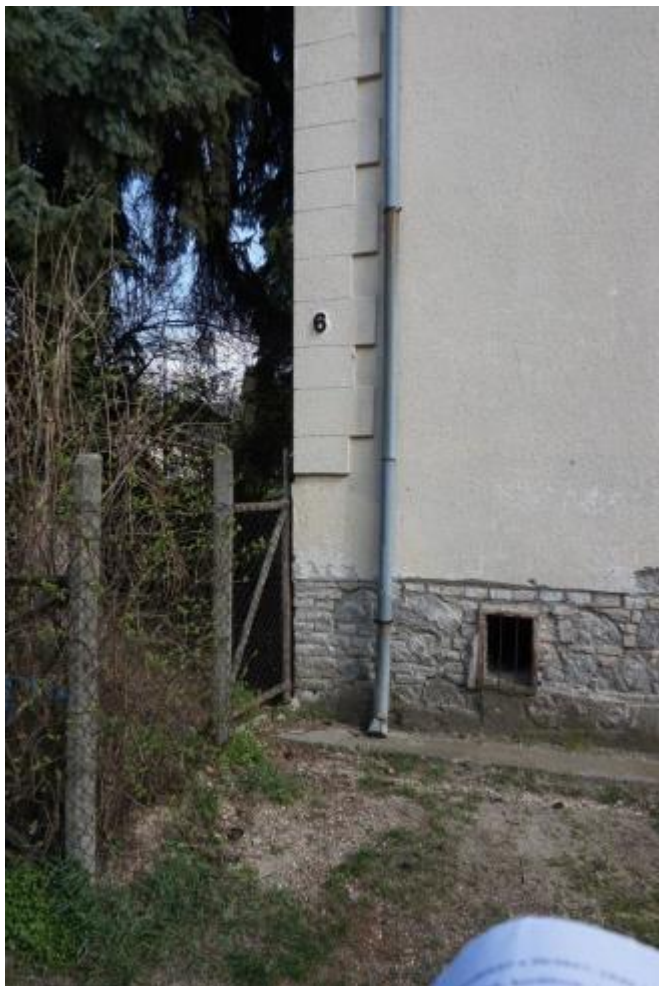
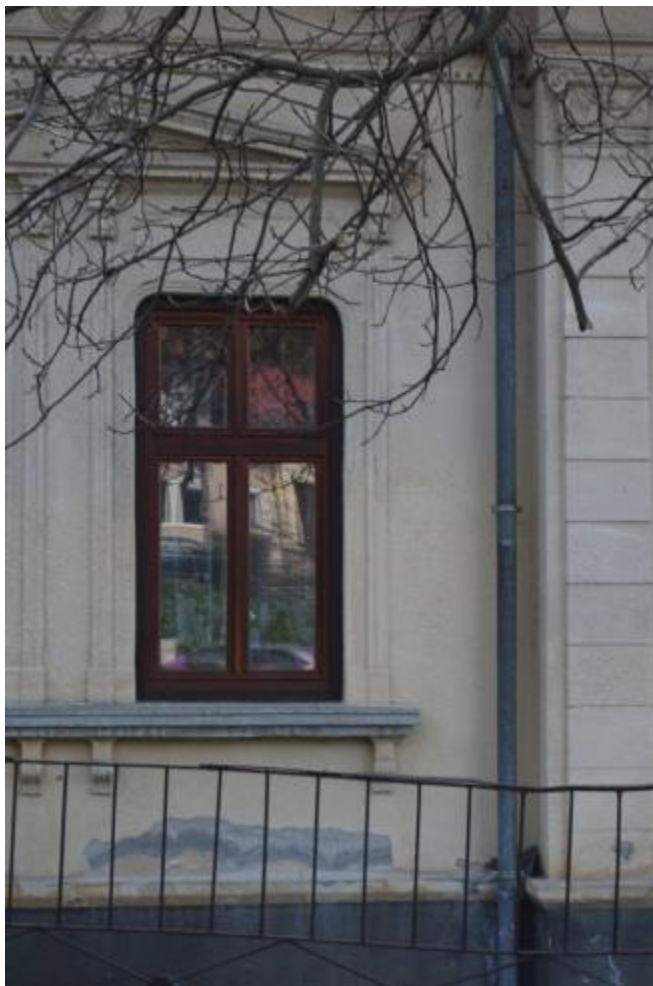
| ÁLTALÁNOS<br>ADATOK | Kisvárosias, szabadonálló épület, historizáló, vakolatarchitektúrával díszített homlokzattal | | |
| ÁLLAPOT | Falak helyenként vizesednek, homlokzat karbantartásra szorul | | |

| JAVASLATOK | Homlokzat és eredeti ablakszerkezetek följújítása. | | |

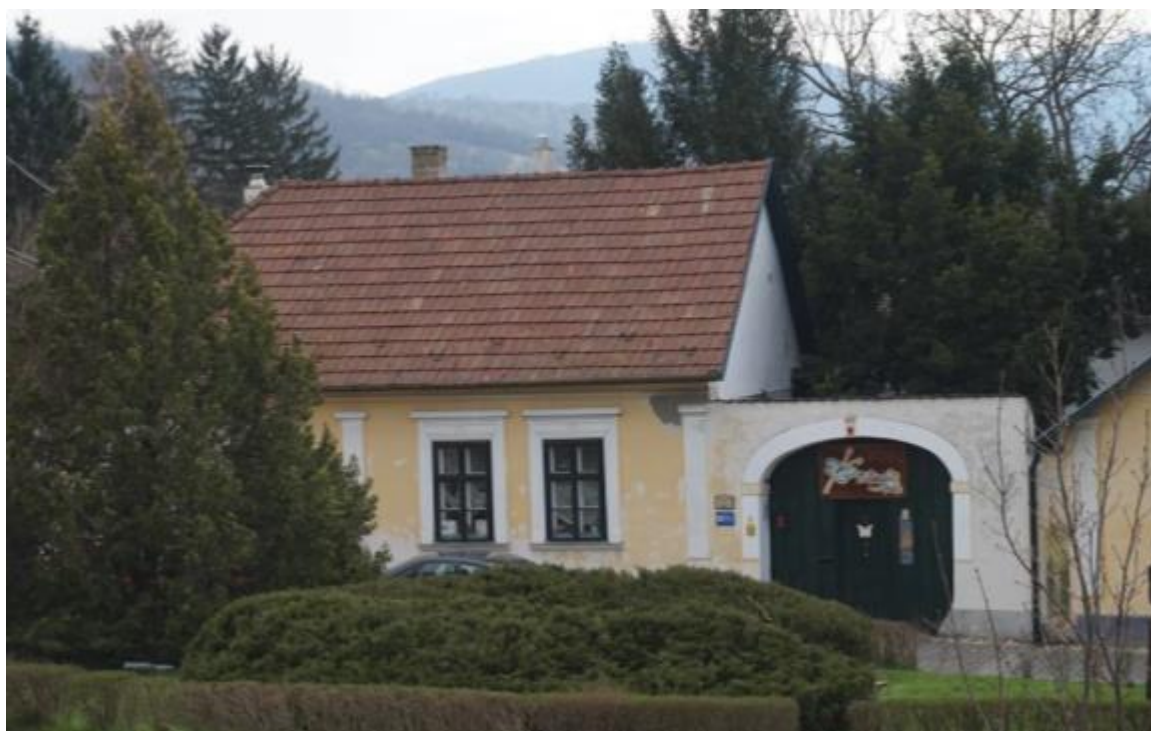
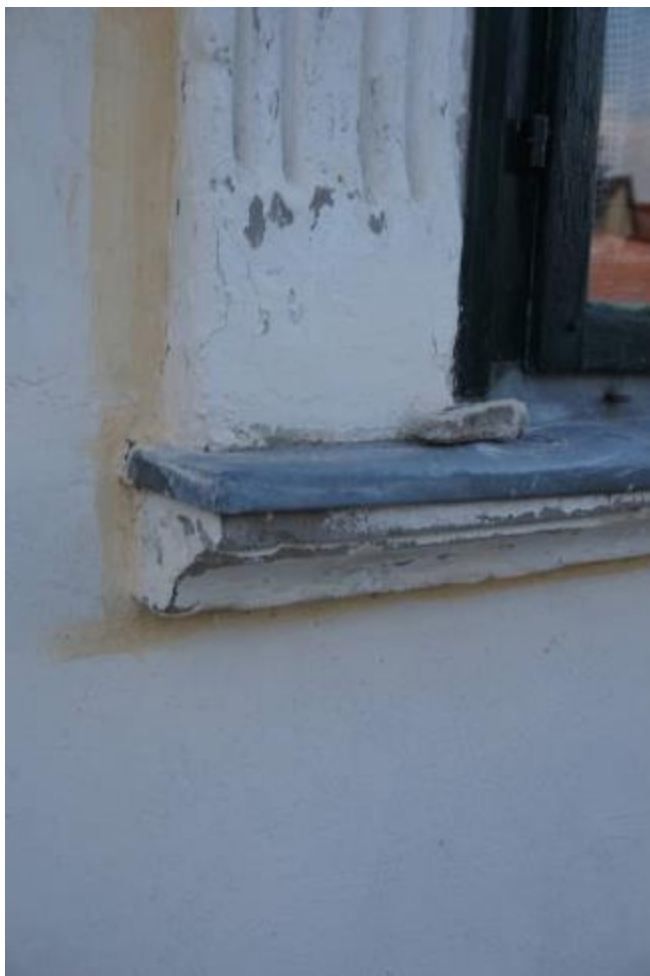
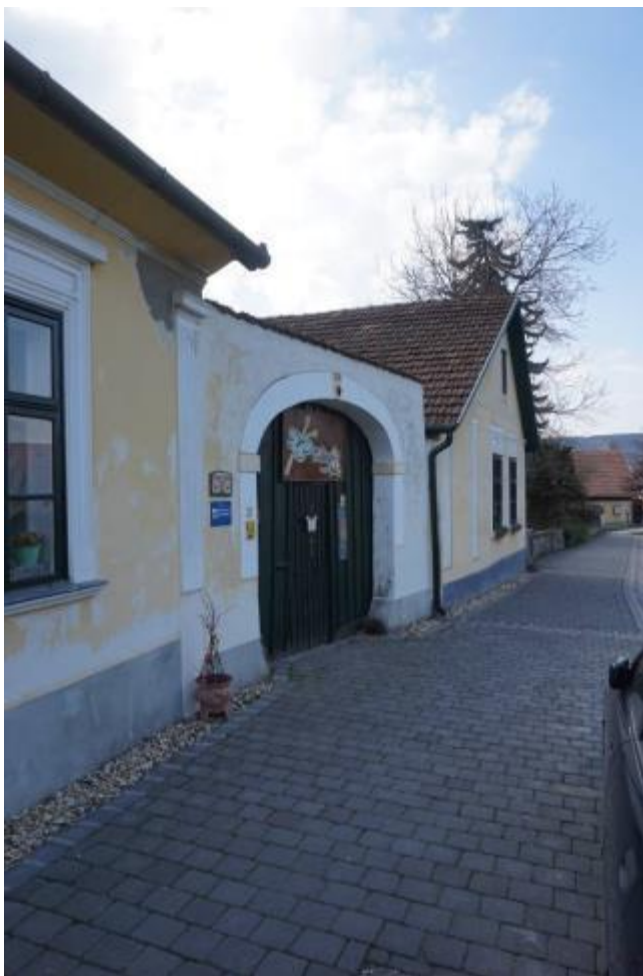
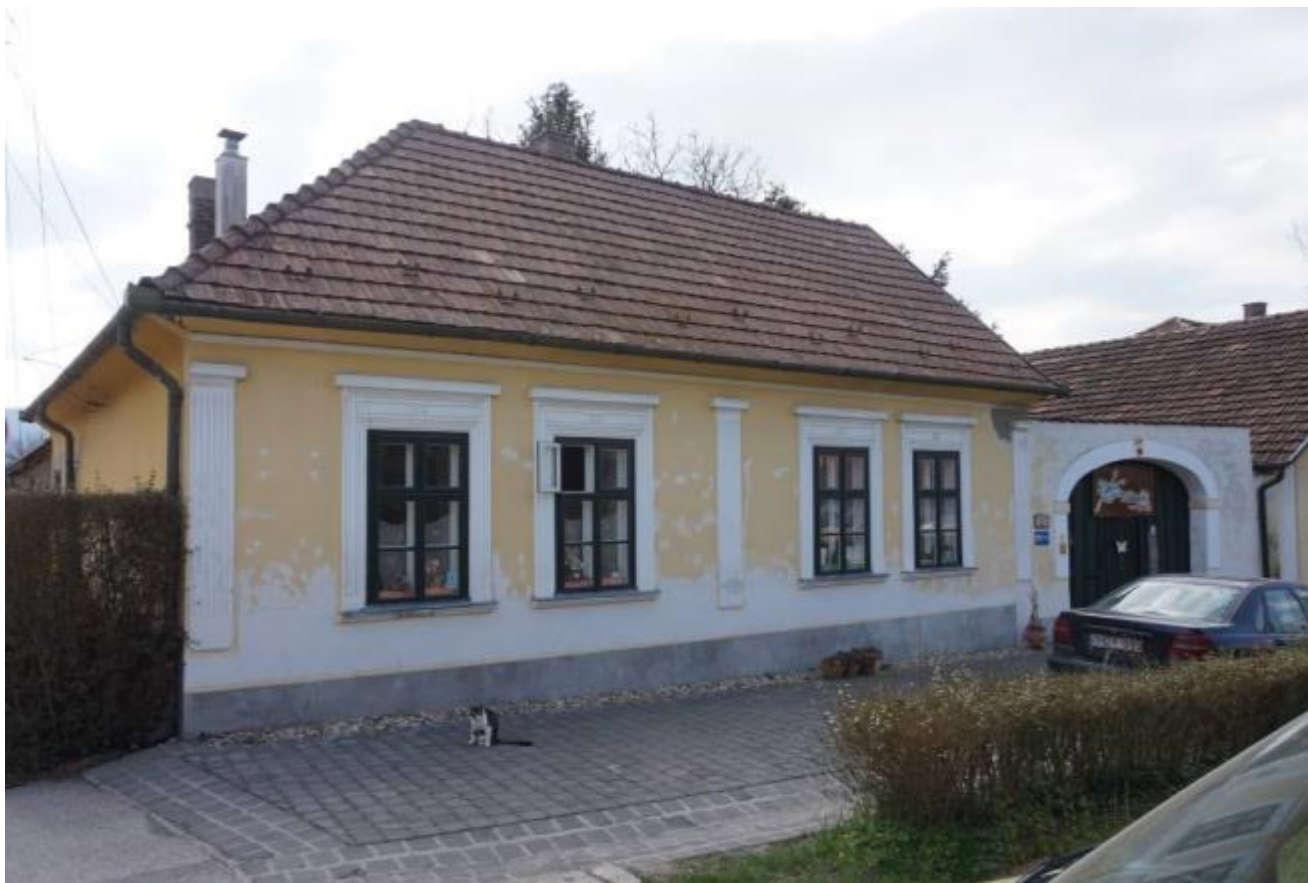
| ÁLTALÁNOS<br>ADATOK | Kisvárosias, utcavonalon álló, vakolatarchitektúrával díszített homlokzattal, a homlokzathoz kapcsolódó falszakaszban kosáríves záródású fa kétszárnyú kapuval. | | |
| ÁLLAPOT | Homlokzata felújításra szorul | | |

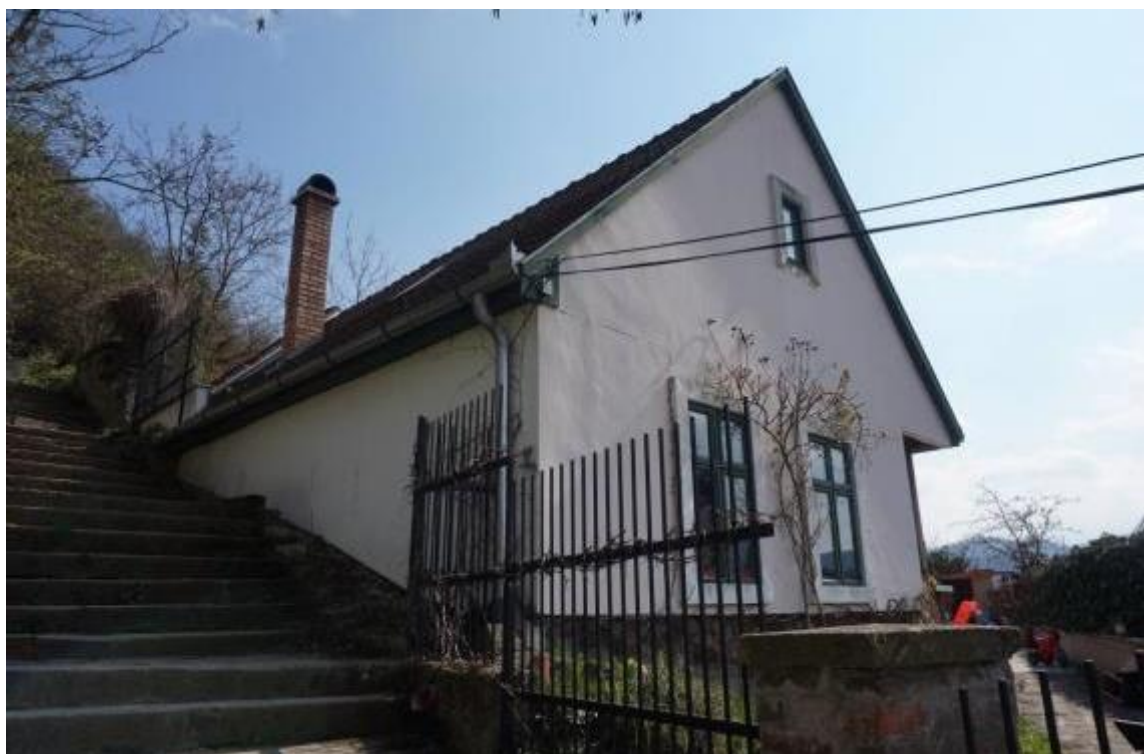
| ÁLTALÁNOS<br>ADATOK | L-alakú épülettömeg, tornáccal. Mellette a Kálváriára vezető lépcső. | | |
| ÁLLAPOT | Karbantartott | | |

| JAVASLATOK | Rendszeres karbantartás | | |

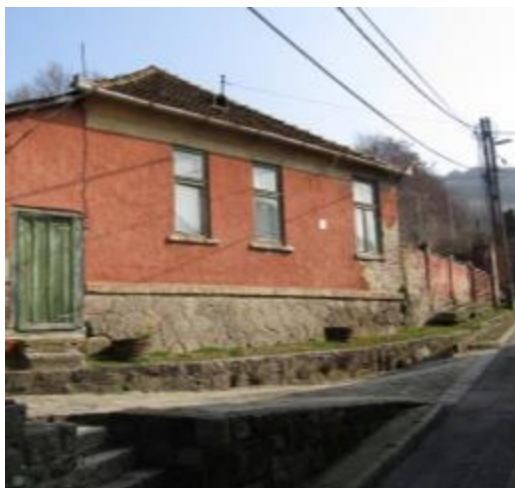
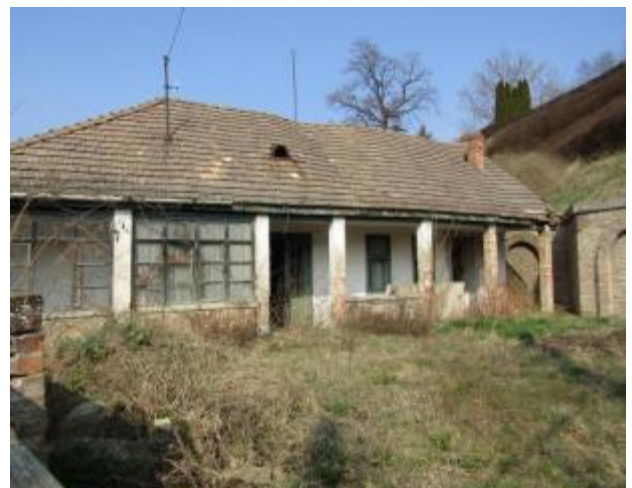
| ÁLTALÁNOS<br>ADATOK | <p>Az épület egy traktusos tornácos földszintes ház. Két különböző időben épült, mely a falazat szerkezetében is látszik. A régebbi rész a főépület, melyhez az utcafronti részen fészert toldottak hozzá. Falazata vegyes téglá, kő és vályog. A tornác két oszlopa újabb, feltehetőleg az épületet védő, a hegyomlást megakadályozó támfal építéskor rakták újra. Helyiségei: tornác, un. „tisza” szoba, központi valamikori konyha és szoba. Az épületbe a tornácon át lehet bejutni, és van egy hátsó kijárat az épület mögötti kicsi háromszögletű kertészre, melyből a fészert is nyílik.</p> | | |
| ÁLLAPOT | A tetőszerkezet rossz állapotban van, a beázások a falakat is károsítják. Teljes felújításra szorul. | | |

| JAVASLATOK | A telken lévő, jelenleg romos állapotú épület hasznosításra vár. A ház állapota szükségessé teszi megelőző állagmegóvási terv alapján az épület hagyománytisztelő felújítását. A toldalék épületrész bontása javasolt. | | |

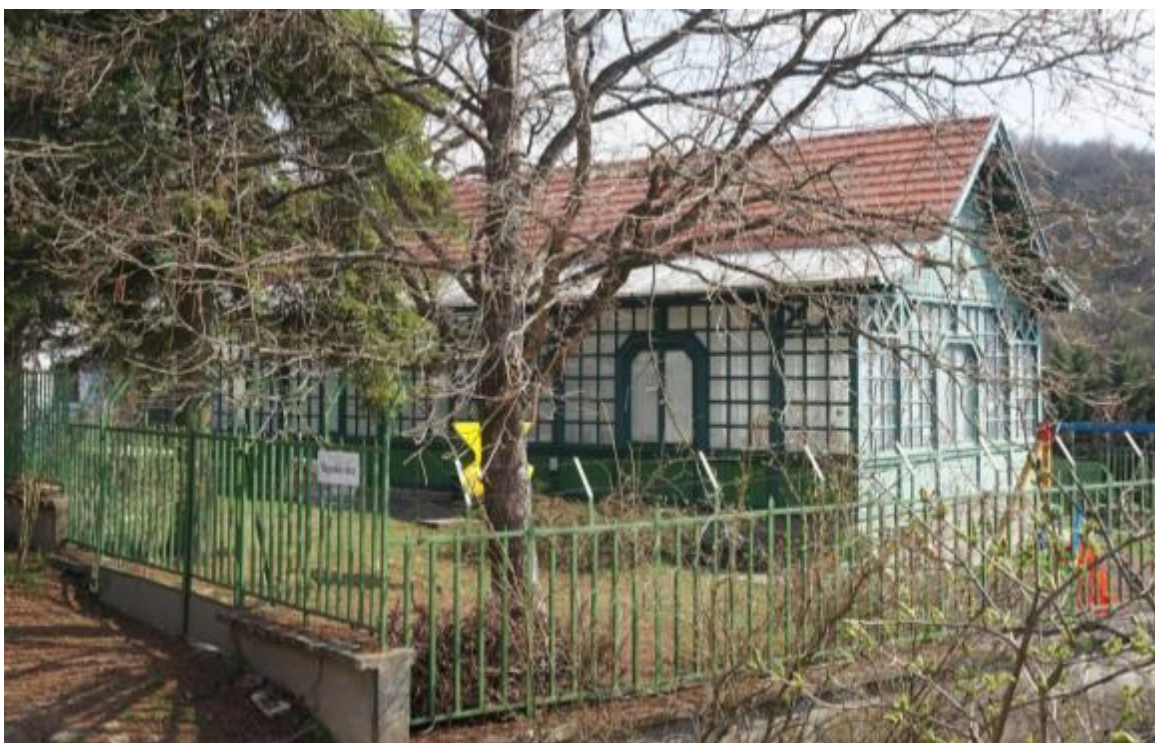
| ÁLTALÁNOS<br>ADATOK | Szabadonálló, üvegezett fa verandás épület. | | |
| VÉDELEM<br>INDOKLÁSA | Üvegezett verandája, arányos szimmetrikus tömegformája, hagyományos homlokzati tagolása emeli a védendő értékek közé. A veranda egyedi faserkezete, eredeti nyílászárói, a fa andráskeresztek, a jellegzetes oromfali deszkaburkolat és a deszkázott mellvéd egyedi építészeti értékek. | | |
| ÁLLAPOT | Karbantartott | | |

| JAVASLATOK | Rendszeres szakszerű karbantartás és állagmegóvás | | |

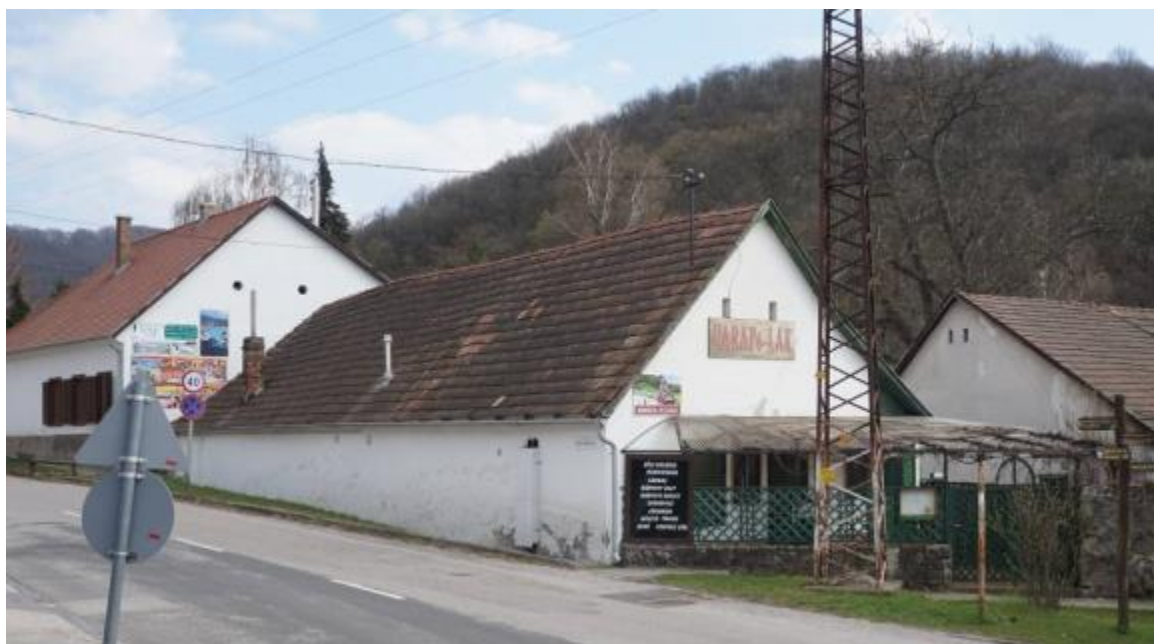
| ÁLTALÁNOS<br>ADATOK | Oromzatos, fésűs beépítésű, nyeregvetős falusias épület. | | |
| VÉDELEM<br>INDOKLÁSA | Az archaikus, falusias beépítés fennmaradt példája. A város középkori templomait összekötő út mentén kialakult beépítés irányára utaló jelölő épület. A fentiek alapján eredeti telepítése, tömegformálása, tetőidoma, anyaghasználata, színezése védendő értékek. | | |
| ÁLLAPOT | Felújításra szorul | | |

| JAVASLATOK | A felújítás során illeszkedő szín- és anyaghasználat alkalmazása, valamint a közterület felé kialakított tájidegen toldalékok eltávolítása, szervesen illeszkedő megoldásra cserélése javasolt. | | |
