# VISEGRÁD VÁROS HELYI VÉDELEM ALATT ÁLLÓ ÉRTÉKEINEK KATASZTERE 2019.

A 9/2019. (X.2.) önkormányzati rendelet 1. függeléke

Visegrád város helyi védelem alatt álló értékeinek katasztere

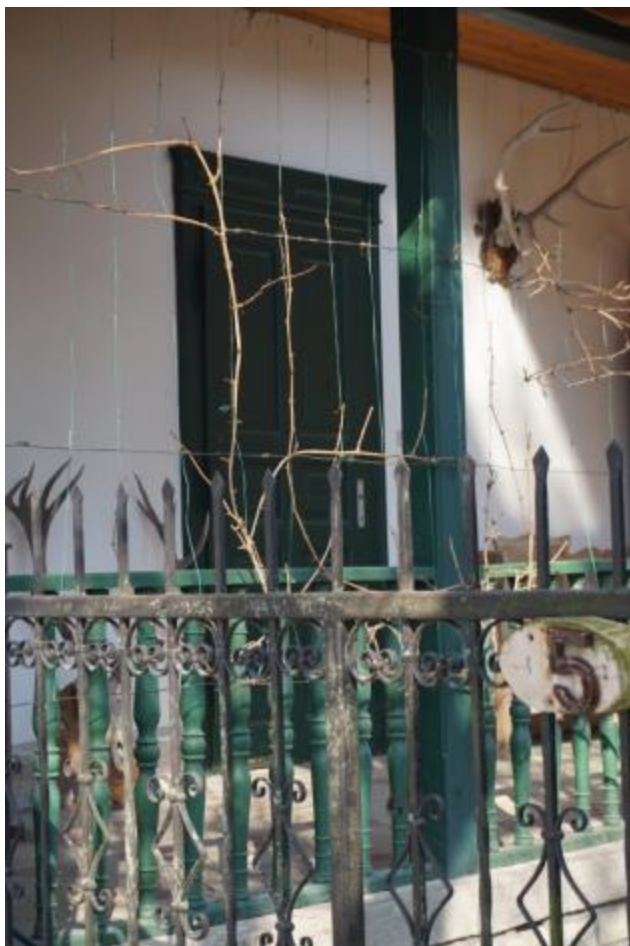
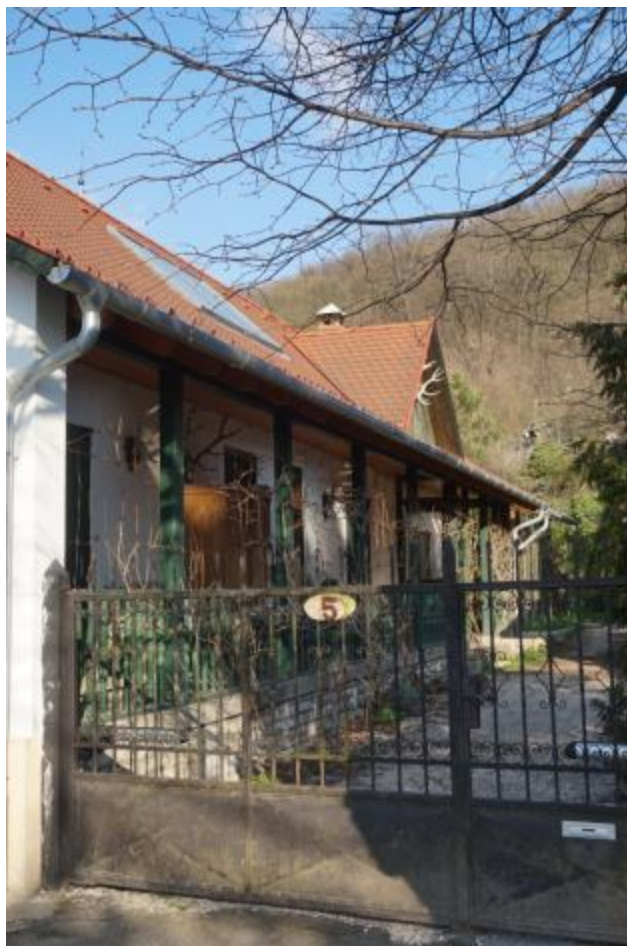
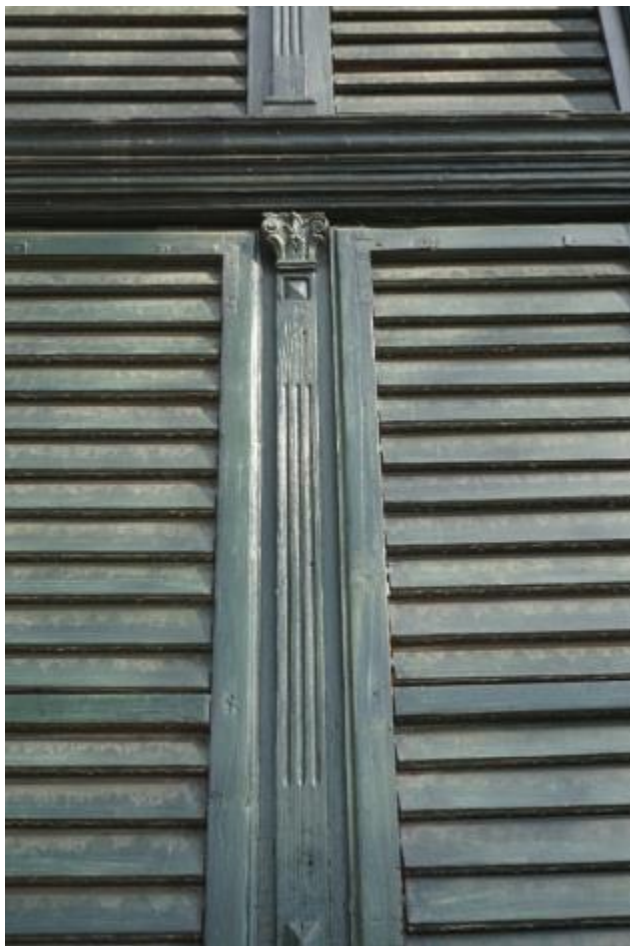
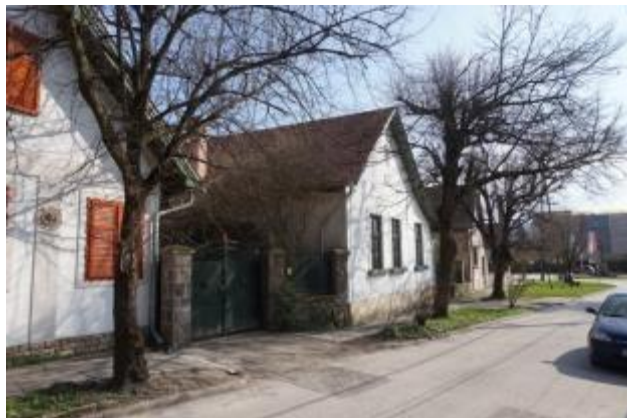
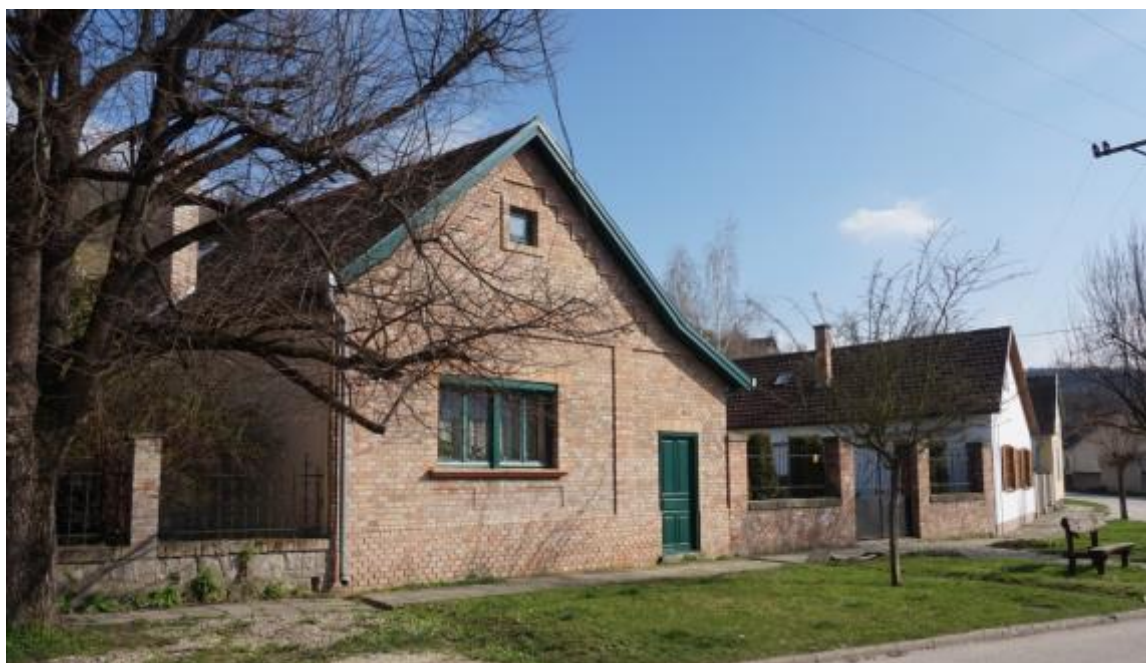
H1-53

ÁLTALÁNOS ADATOK Utcavonalon álló, oromzatos, falusias/kisvárosias épület; udvari homlokzata előtt fa tornác. Utcai homlokzata egyszerű mintázatos téglaburkolatú.

VÉDELEM INDOKLÁSA Tömegformája, homlokzatosztása, verandája a hagyományos falusi/kisvárosi lakóház jellegzetes példája. Hagyományos nyeregtetős hosszúházás tömegformája a hosszoldalon csatlakozó tornáccal megőrzendő építészeti örökség. A mivesen rakott pilaszterekkel és lizénákkal tagolt utcai téglahomlokzat egyedi érték.

ÁLLAPOT Felújított

JAVASLATOK Rendszeres szakszerű karbantartás

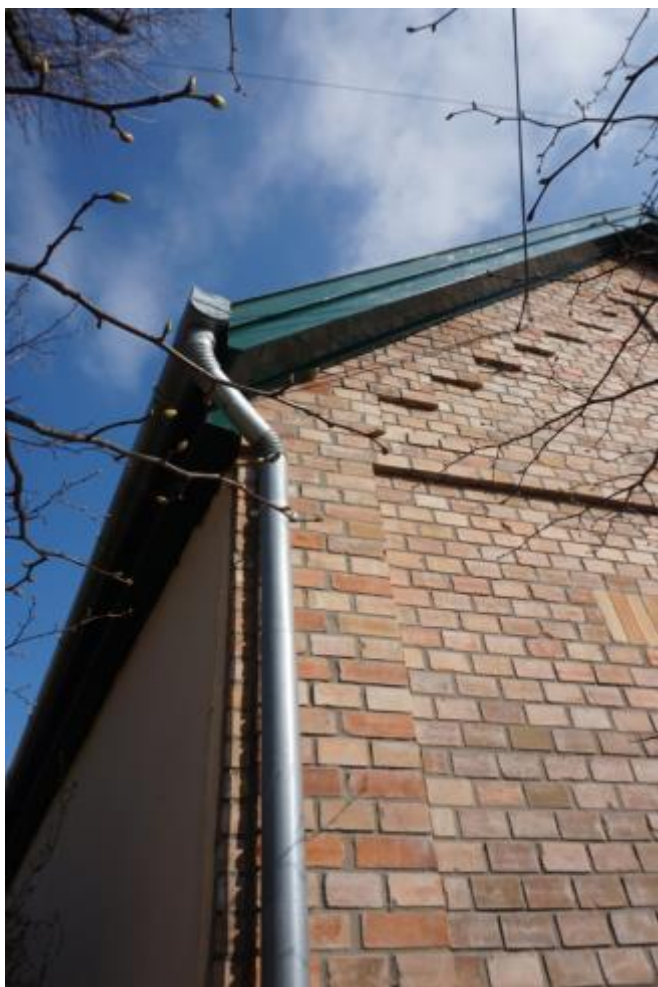
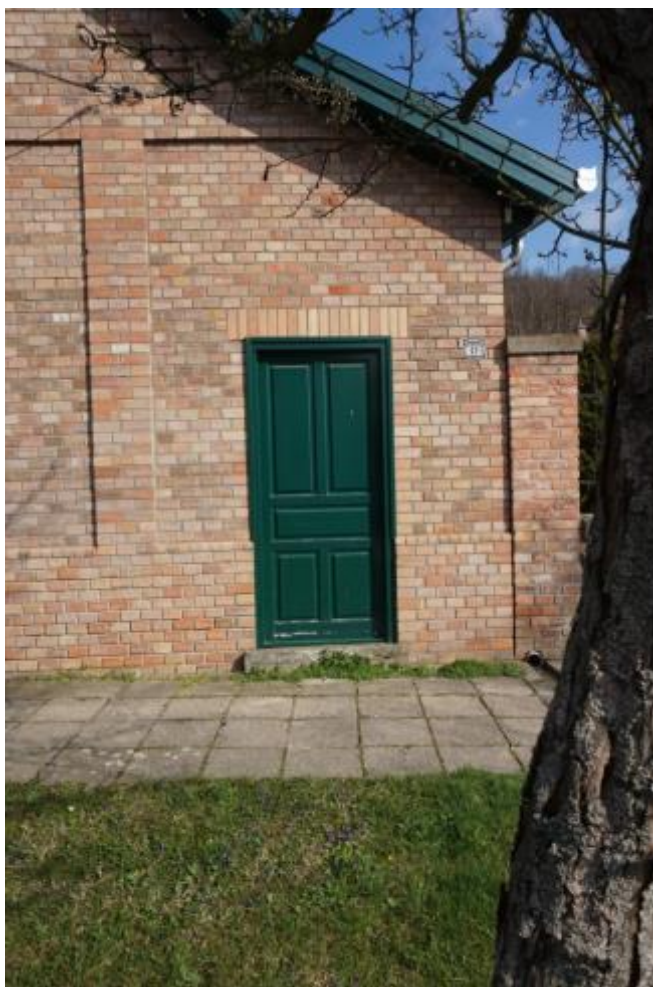
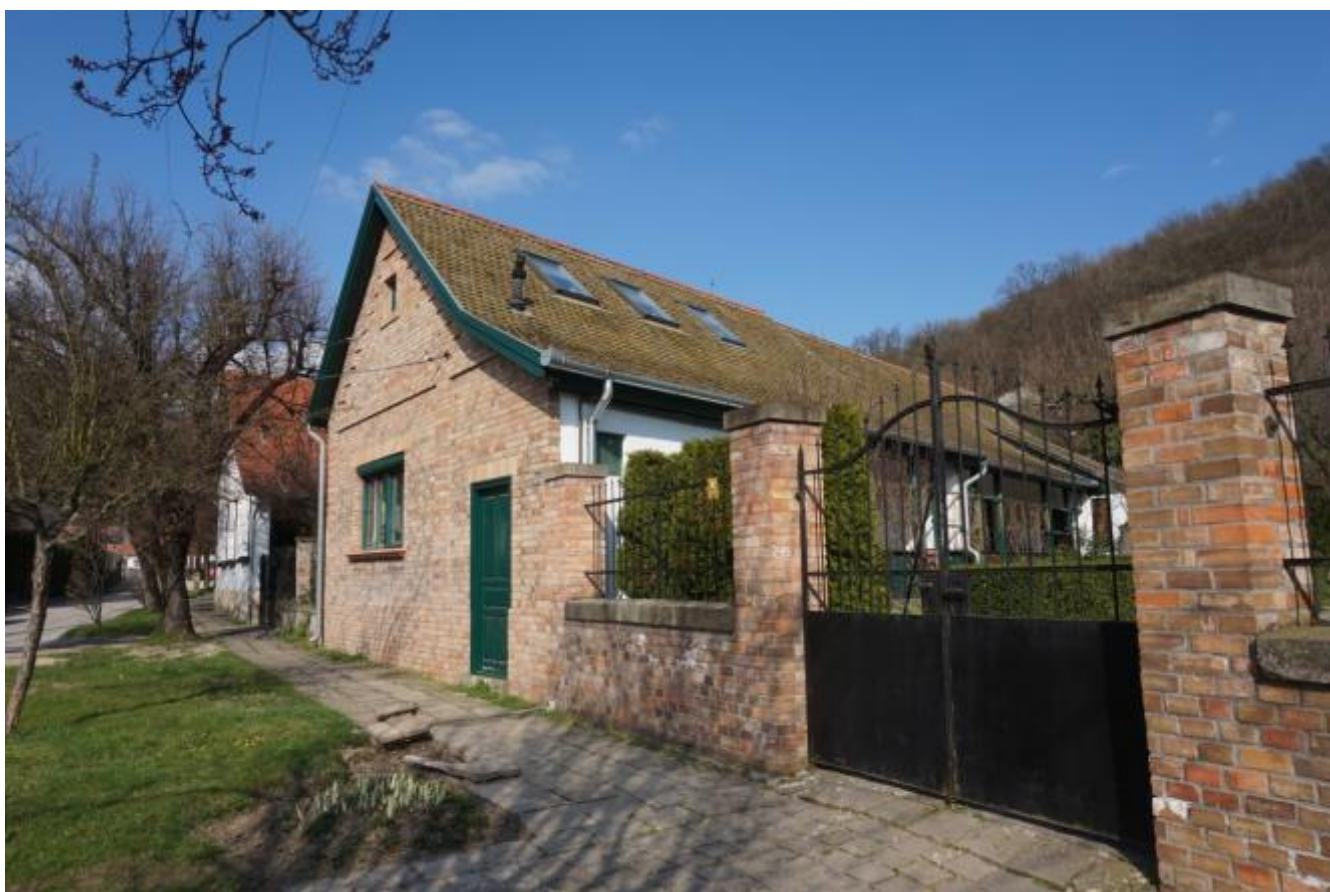
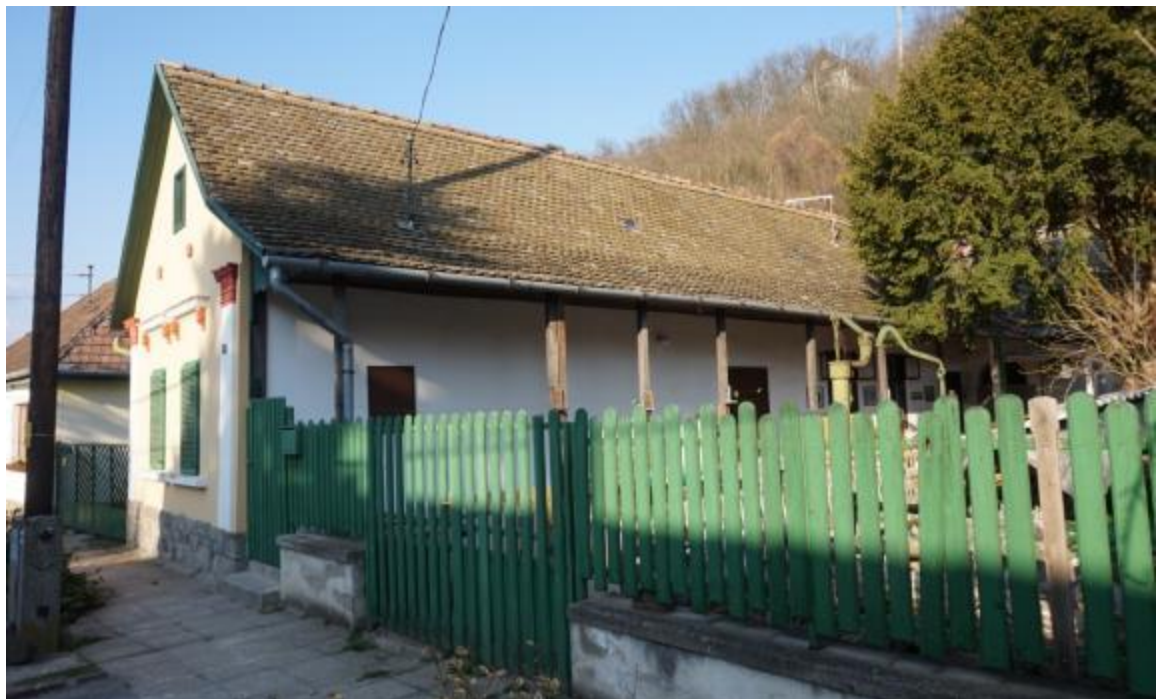
| ÁLTALÁNOS<br>ADATOK | Utcavonalon, oldalhatáron álló, oromzatos, stukkódíszes falusias épület; udvari homlokzata előtt fa tornác. Archaikus típus. | | |
| VÉDELEM<br>INDOKLÁSA | Tömegformája, homlokzatosztása, verandája a hagyományos falusi lakóház jellegzetes példája. A hosszú földszintes épület nyeregtetős, a hosszoldalon tornácos tömegformája, a tornác megmaradt eredeti részletei, az utcai homlokzat hagyományos osztásrendje, az aszimmetrikusan csatlakozó nyitott tornácrész építészeti értéket képvisel. A homlokzat eredeti elemei megőrzendők. A faragott kő lábazat is értéket képvisel. | | |
| ÁLLAPOT | A tetőszerkezet rossz állapotban van, a beázások a falakat is károsítják. Teljes felújításra szorul. | | |

| JAVASLATOK | A telken lévő, jelenleg romos állapotú épület hasznosításra vár. A ház állapota szükségessé teszi megelőző kutatás és állagmegóvási terv alapján az épület hagyománytisztező felújítását. A toldalék épületrész bontása javasolt. | | |

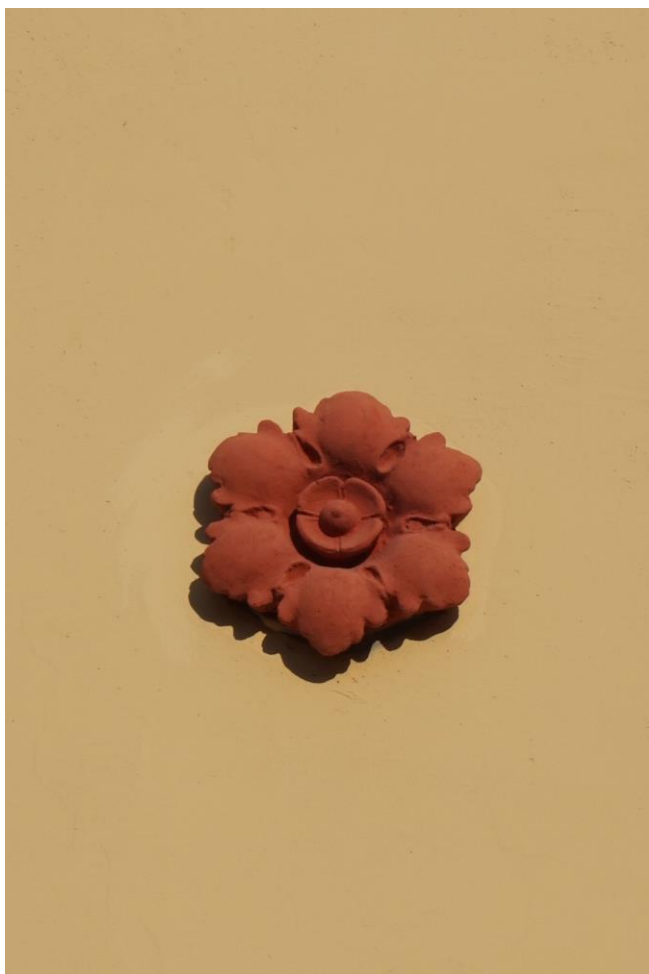
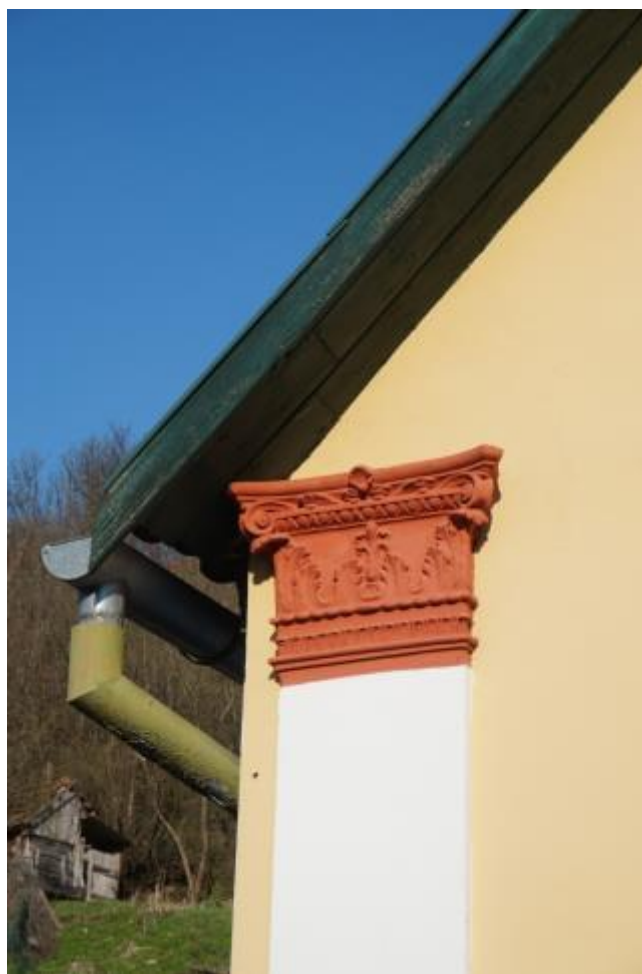
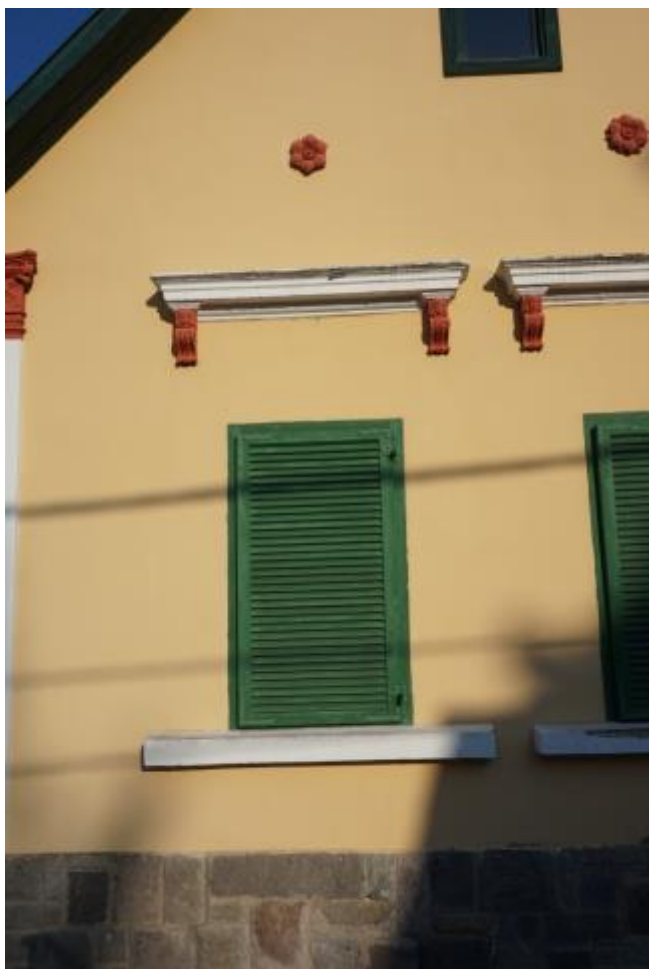
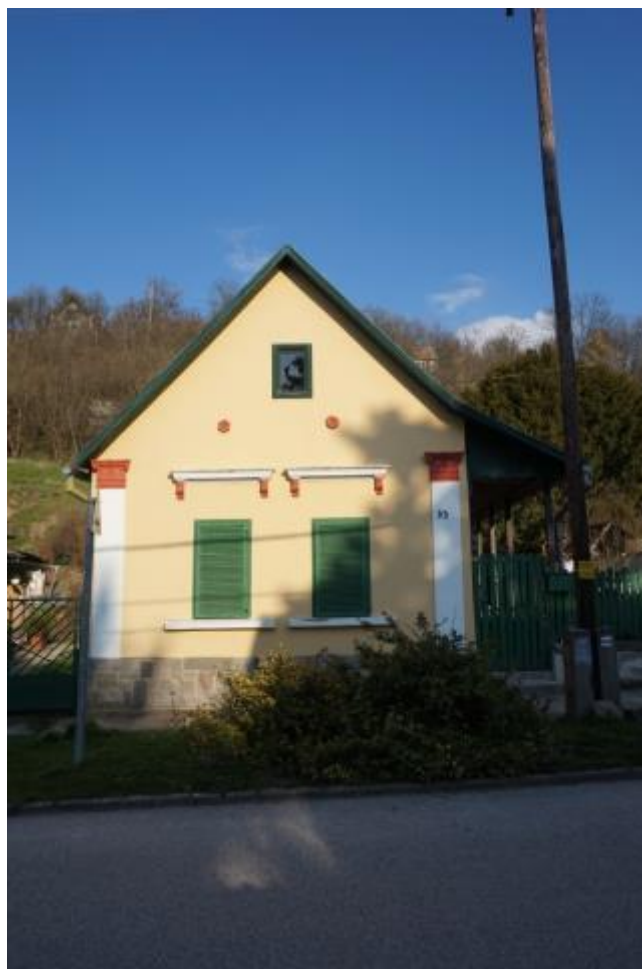
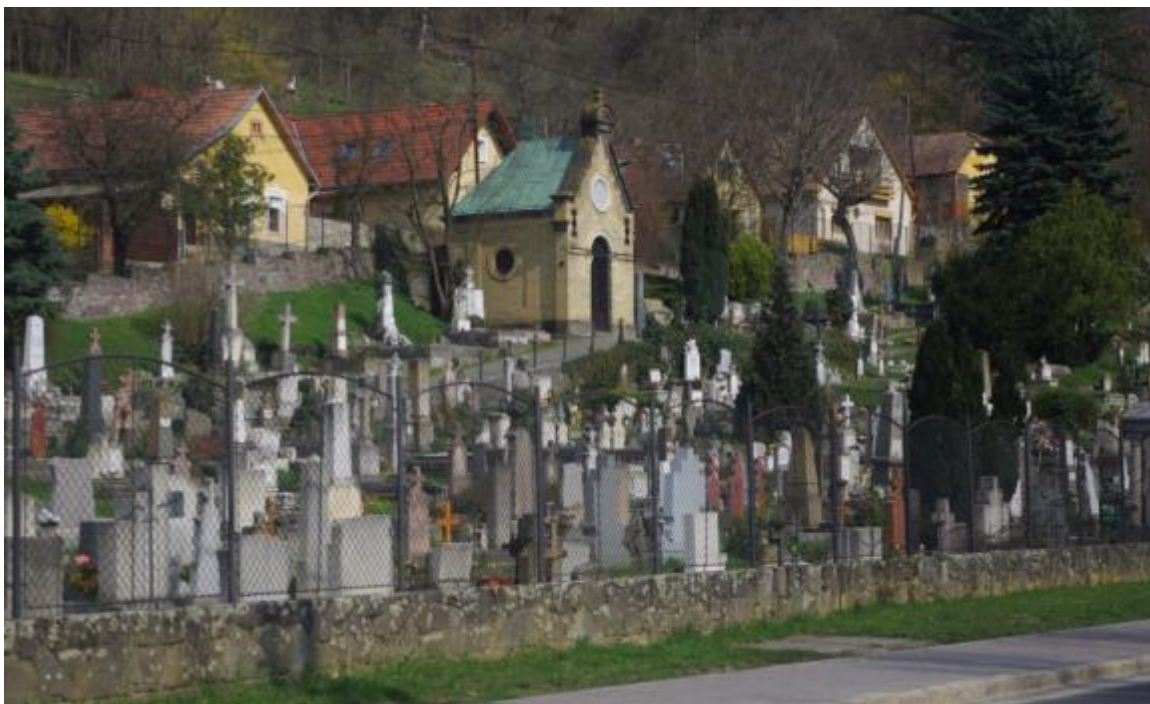
| ÁLTALÁNOS<br>ADATOK | A temető a Mátyás király utca mentén fekszik, attól felfelé emelkedő domboldalon, jellemzően az utcára néző – és az emelkedő terep miatt jól látható – sírkövekkel. Kápolnája téglából homlokzatú kő lábazattal és tagozatokkal, korcolt rézlemez fedéssel. | | |
| VÉDELEM<br>INDOKLÁSA | A város egykori lakóinak emléket állító kegyeleti hely. A domboldalra felkúszó sírok és a gazdagon díszített, historizáló temetőkápolna kompozíciója kiemelt értékűvé emeli a sírkertet. | | |
| ÁLLAPOT | Karbantartott | | |

| JAVASLATOK | Rendszeres karbantartás, beleértve a növényzetet is. | | |

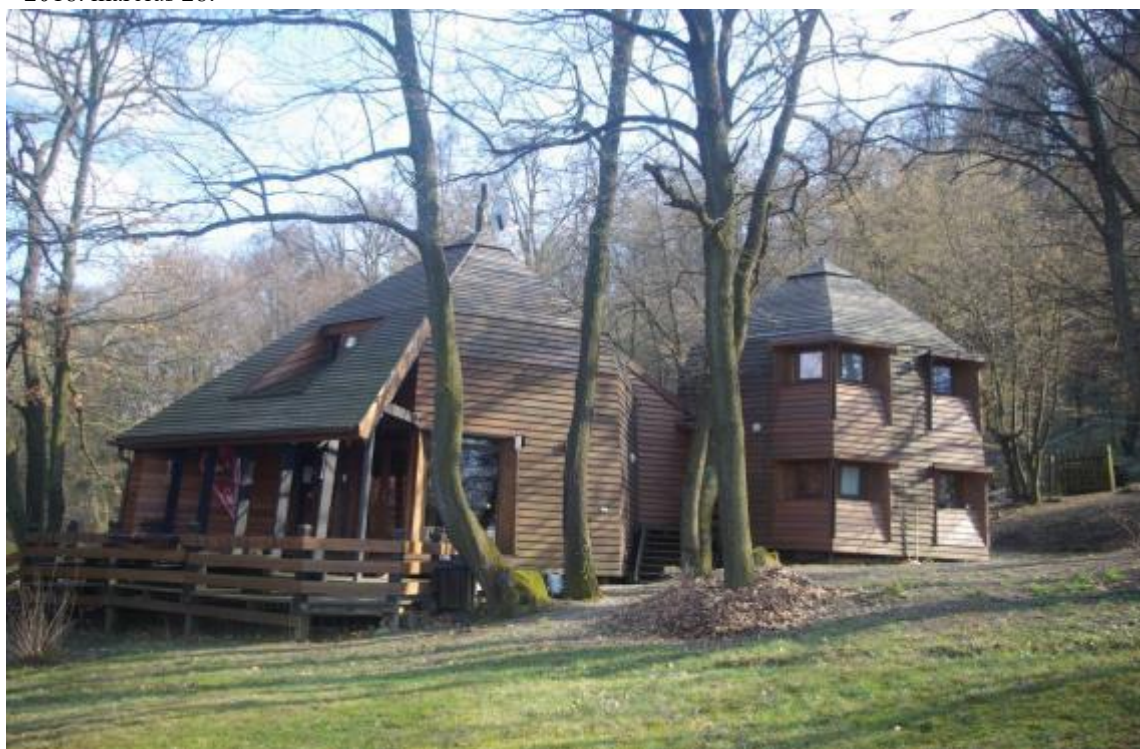
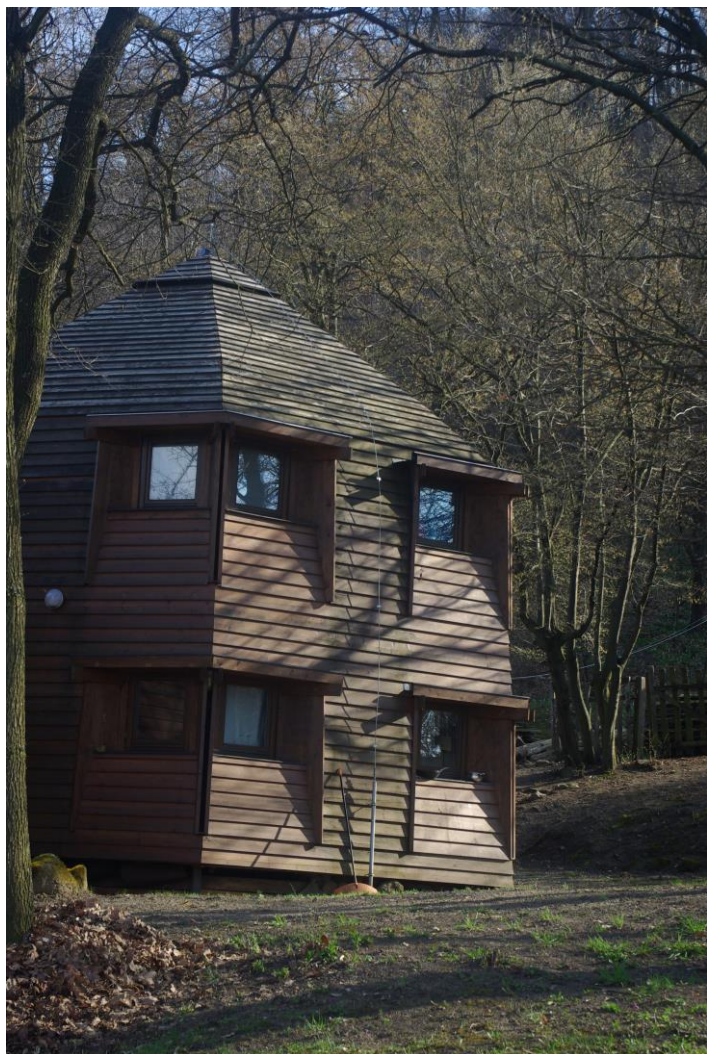
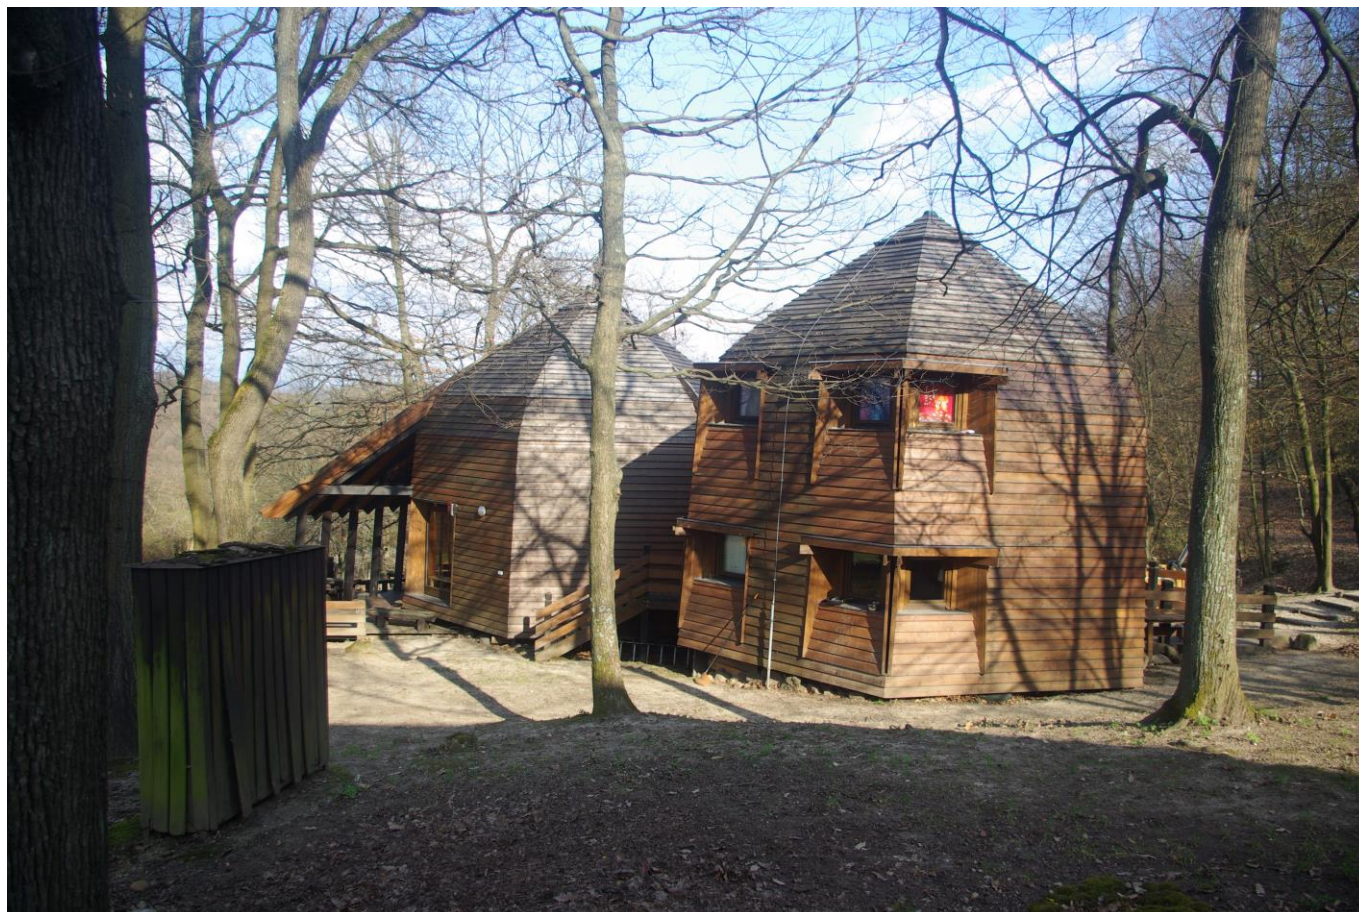
H1-60

## Fogadóépület és gondnoki lakás

ÁLTALÁNOS  
ADATOK Szolgáltató épület és lakás

ÉPÍTÉSTÖRTÉNET Épült 1978-ban, Makovecz Imre tervei alapján a Mogyoróhegyi Kiránduló Központ részeként. 2014-ben felújította a Pilisi Parkerdő Zrt.

VÉDELEM  
INDOKLÁSA A Mogyoróhegy környékén megépült egységes formanyelvű erdei épületek sorába illeszkedő, jellegzetes makoveczi kézjegyeket hordozó épület. A hazai organikus építészet korai iskolapéldája. Eredeti tömegformálása, anyaghasználata, fedésképe, részletképzései (nyílászárók, kapcsolódó terasz) védendő értékek.

ÁLLAPOT Jó állapotban

JAVASLATOK Rendszeres szakszerű karbantartás

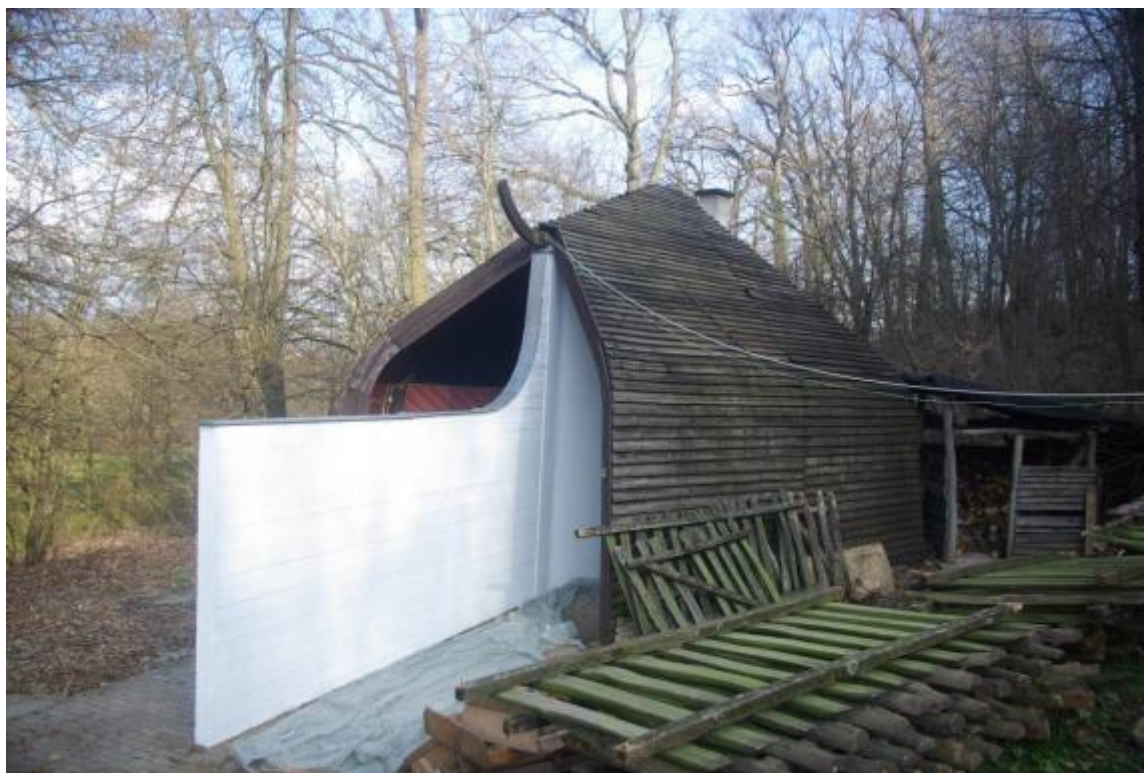
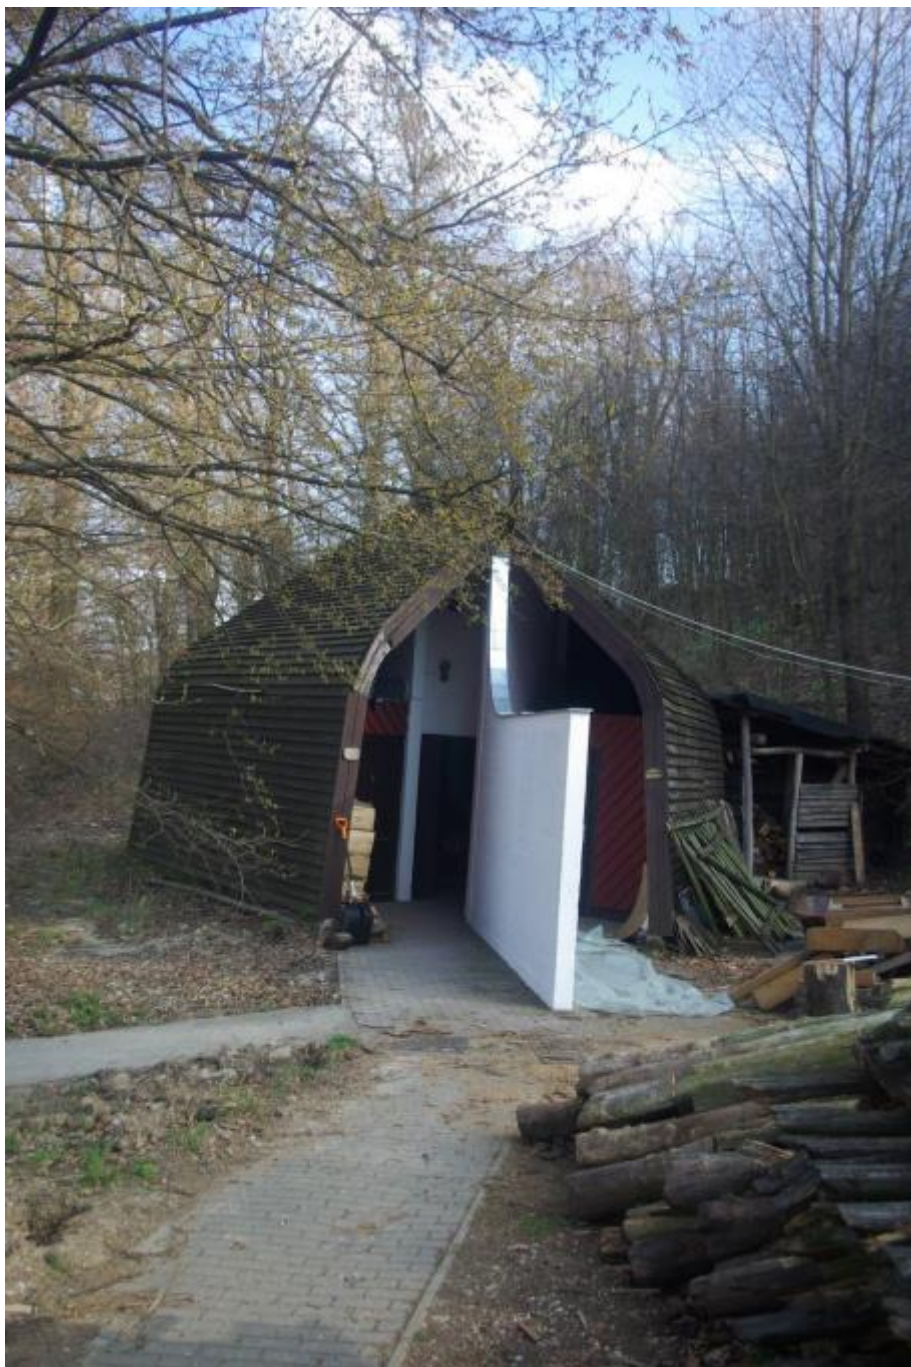
H1-61

ÉRTÉK  
MEGNEVEZÉSEFürdőépület és kazánház  
(kemping)NYILVÁNTARTÁS  
I  
SZÁM

ÁLTALÁNOS  
ADATOK A jurta tábor kiszolgáló fa fürdőépület és kazánház.

ÉPÍTÉSTÖRTÉNET Épült 1979-ban, Makovecz Imre tervei alapján a Mogyoróhegyi Kiránduló Központ részeként.

VÉDELEM  
INDOKLÁSA A Mogyoróhegy környékén megépült egységes formanyelvű erdei épületek sorába illeszkedő, jellegzetes makoveczi kézműves hordozó épület. Eredeti tömegformálása, anyaghasználata, fedésképe, védendő érték. A hazai organikus építészet korai iskolapéldája.

ÁLLAPOT Karbantartásra szorul

JAVASLATOK Deszka héjazat javítása, cseréje szükség szerint. A mellé tákolt fatároló építmény az eredeti architektúrához szervesen illeszkedőre cserélendő.

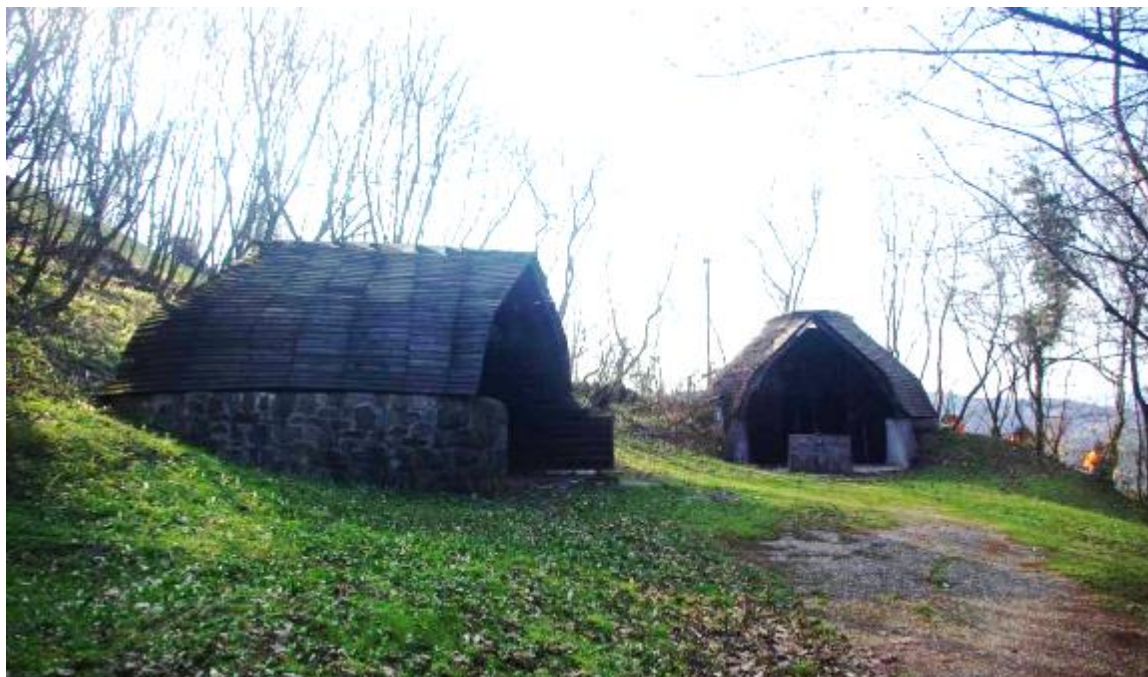
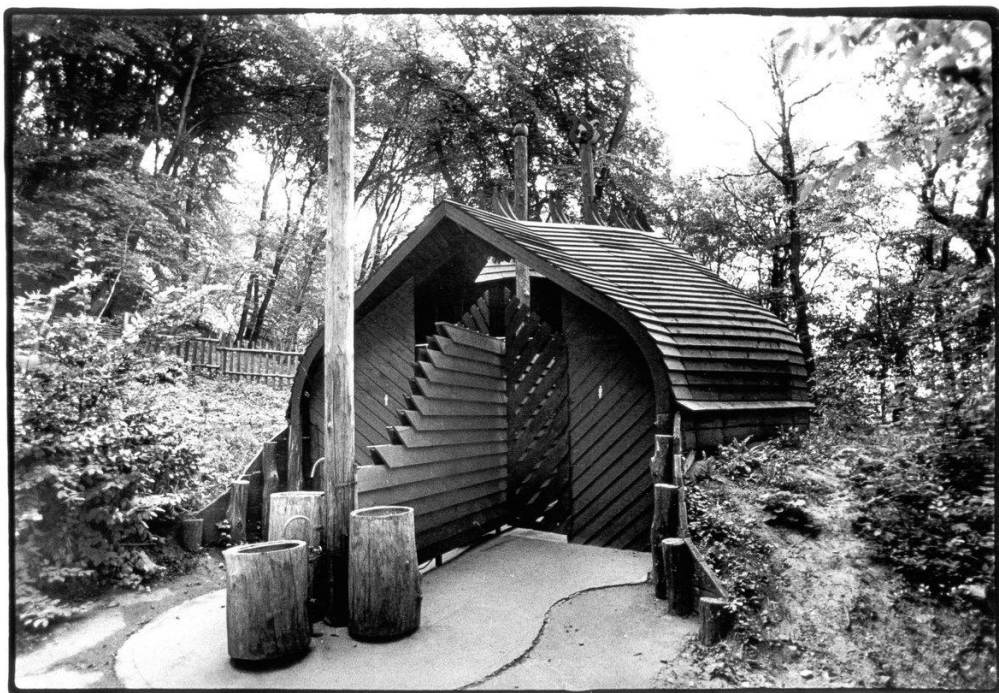
H1-62

## Két tisztasági épület (kemping)

ÁLTALÁNOS  
ADATOK A jurta tábor kiszolgáló fa tisztasági épület, WC-vel, mosdóval.

ÉPÍTÉSTÖRTÉNET Épült 1981-ben, Makovecz Imre tervei alapján a Mogyoróhegyi Kiránduló Központ részeként.

VÉDELEM  
INDOKLÁSA A Mogyoróhegy környékén megépült egységes formanyelvű erdei épületek sorába illeszkedő, jellegzetes makoveczy kézműves hordozó épület. A hazai organikus építészet korai iskolapéldája. Eredeti tömegformálása, anyaghasználata, fedésképe, védendő érték. Az eredeti, „szarvakban” végződő tartók és az oszlopra állított attribútum-szobrok is védendők.

ÁLLAPOT Karbantartásra szorul

JAVASLATOK Deszka héjazat javítása, cseréje szükség szerint, ráfutó növényzet visszanyesése, karbantartása. Az eredeti koncepcióval összhangban lévő középső lefedés készítenendő. A korábbi férfi és női attribútumokat ábrázoló díszek, és az épület előtti vízvételi helyek formai kialakítása az eredetivel megegyező módon pótolandók, helyreállítandók. A fogadó támfal látszó részeinek anyaghasználata az eredeti terv szerint helyreállítandó. A karakteridegen polikarbonát fedés szervesen illeszkedőre cserélendő.

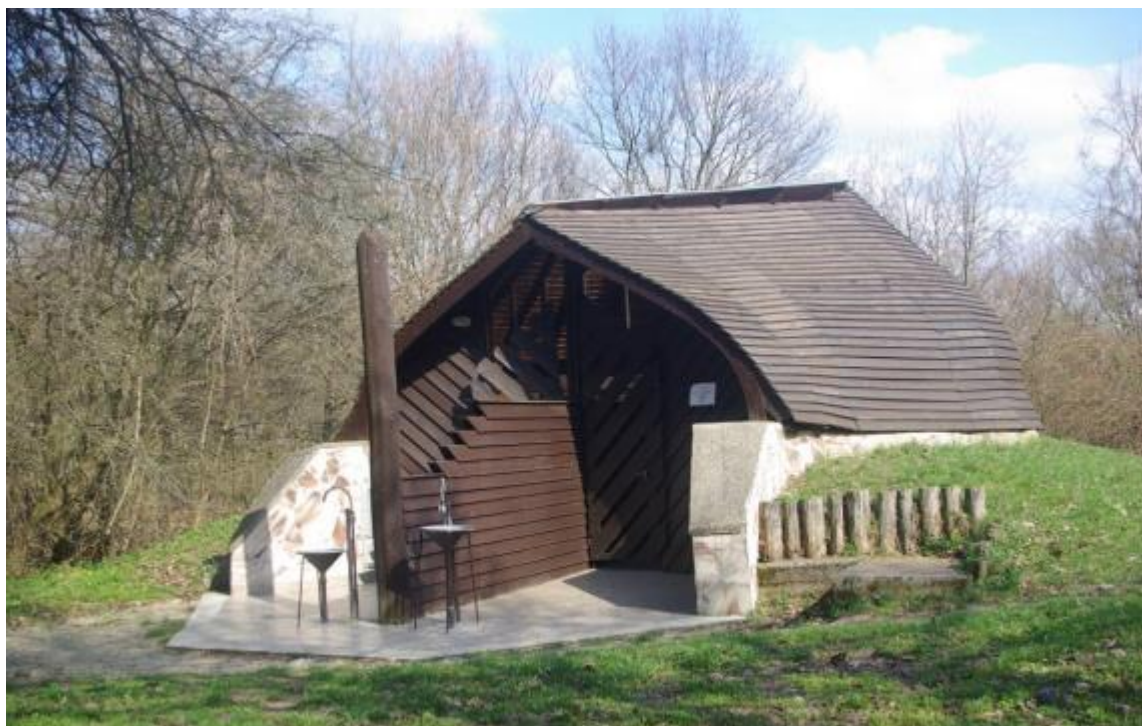
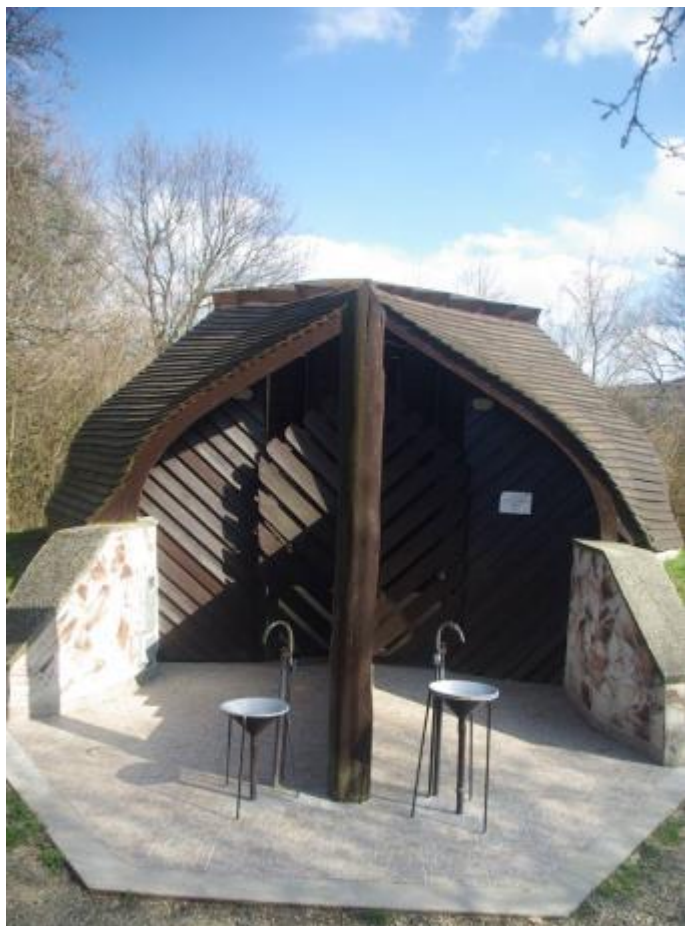
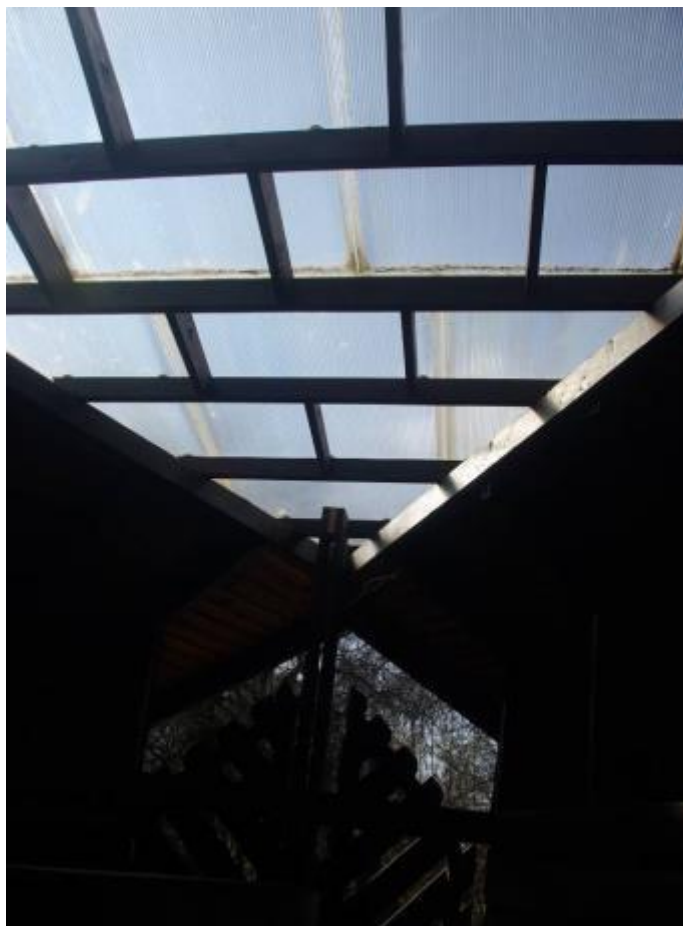
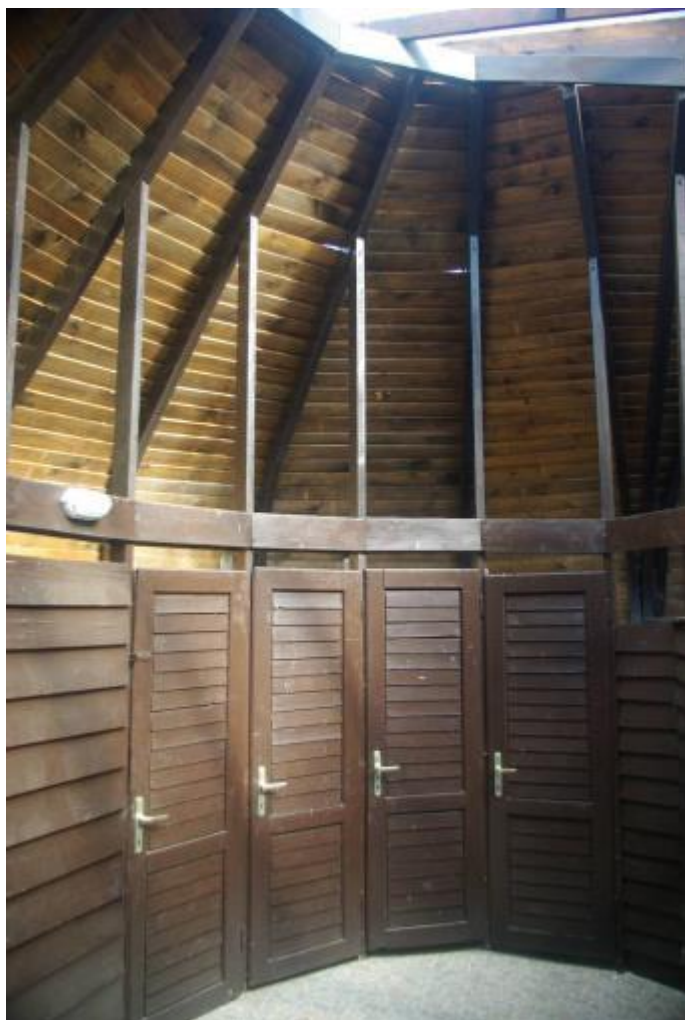
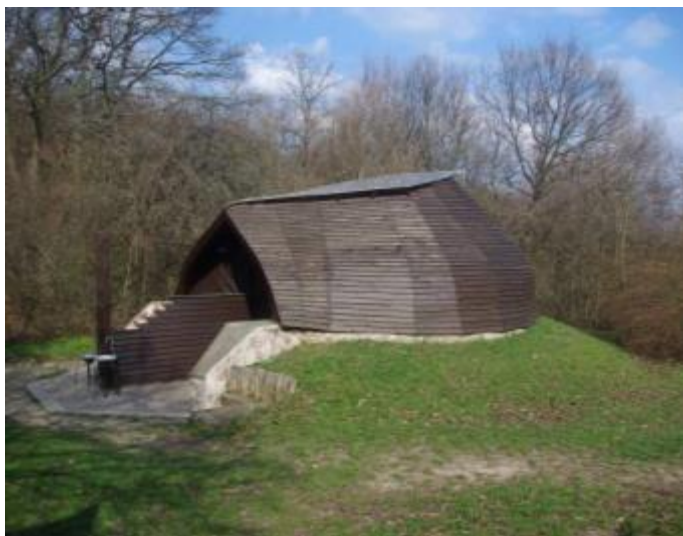
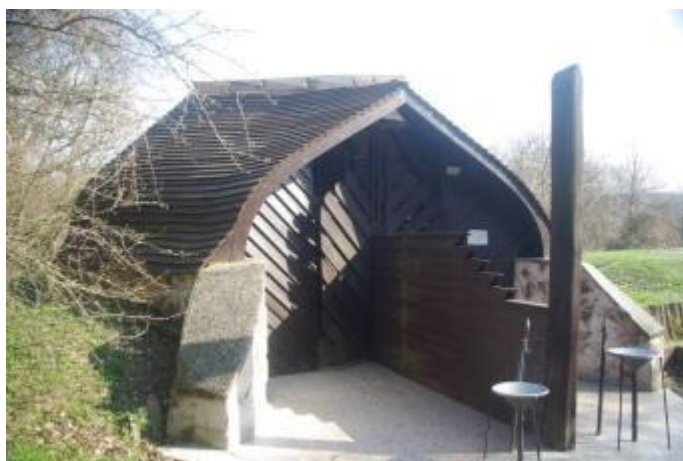
H1-63

Tisztasági épület (játszótéri parkoló)

ÁLTALÁNOS  
ADATOK A játszótérrel kiszolgáló fa tisztasági épület, WC-vel, mosdóval.

ÉPÍTÉSTÖRTÉNET Épült 1981-ben, Makovecz Imre tervei alapján a Mogyoróhegyi Kiránduló Központ részeként.

VÉDELEM  
INDOKLÁSA A Mogyoróhegy környékén megépült egységes formanyelvű erdei épületek sorába illeszkedő, jellegzetes makoveczi kézműves hordozó épület. A hazai organikus építészet korai iskolapéldája. Eredeti tömegformálása, anyaghasználata, fedésképe, védendő érték. Az eredeti, „szarvakban” végződő tartók és az oszlopra állított attribútum-szobrok is védendők.

ÁLLAPOT Karbantartásra szorul

JAVASLATOK Deszka héjazat javítása. Az eredeti koncepcióval összhangban lévő középső lefedés készítenendő. A korábbi férfi és női attribútumokat ábrázoló díszek, és az épület előtti vízvételi helyek formai kialakítása az eredetivel megegyező módon pótolandók, helyreállítandók. A karakteridegen polikarbonát fedés szervesen illeszkedőre cserélendő.
