# VISEGRÁD VÁROS HELYI VÉDELEM ALATT ÁLLÓ ÉRTÉKEINEK KATASZTERE 2019.

A 9/2019. (X.2.) önkormányzati rendelet 1. függeléke

Visegrád város helyi védelem alatt álló értékeinek katasztere

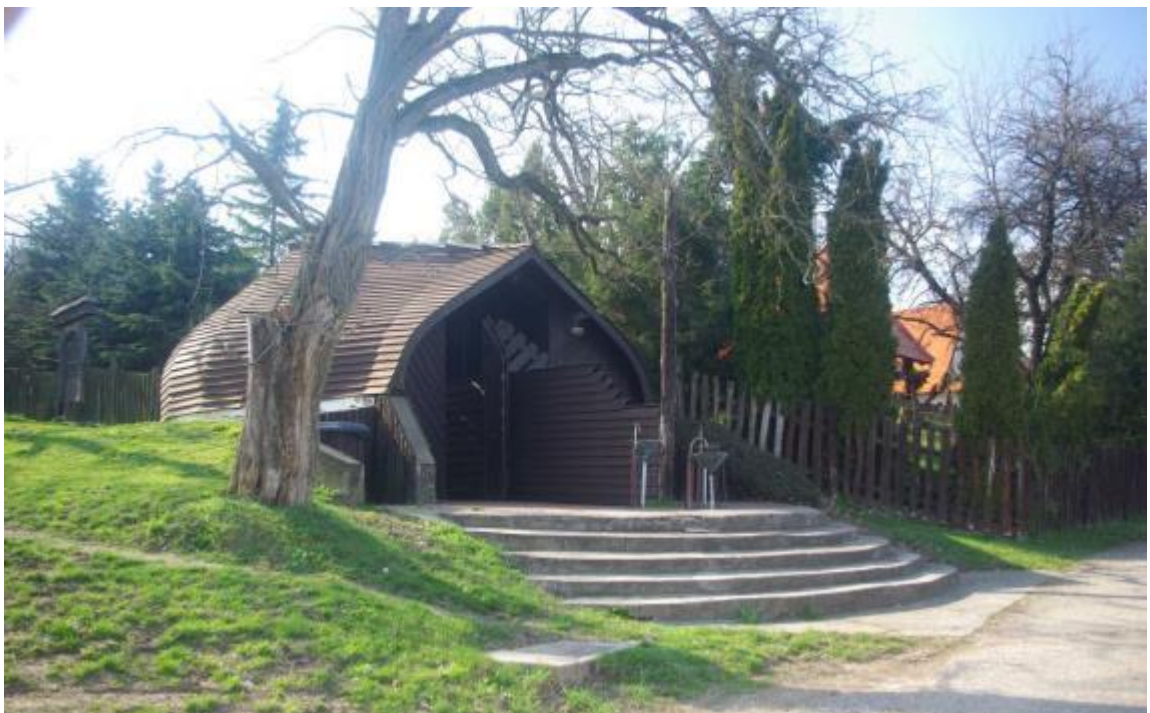
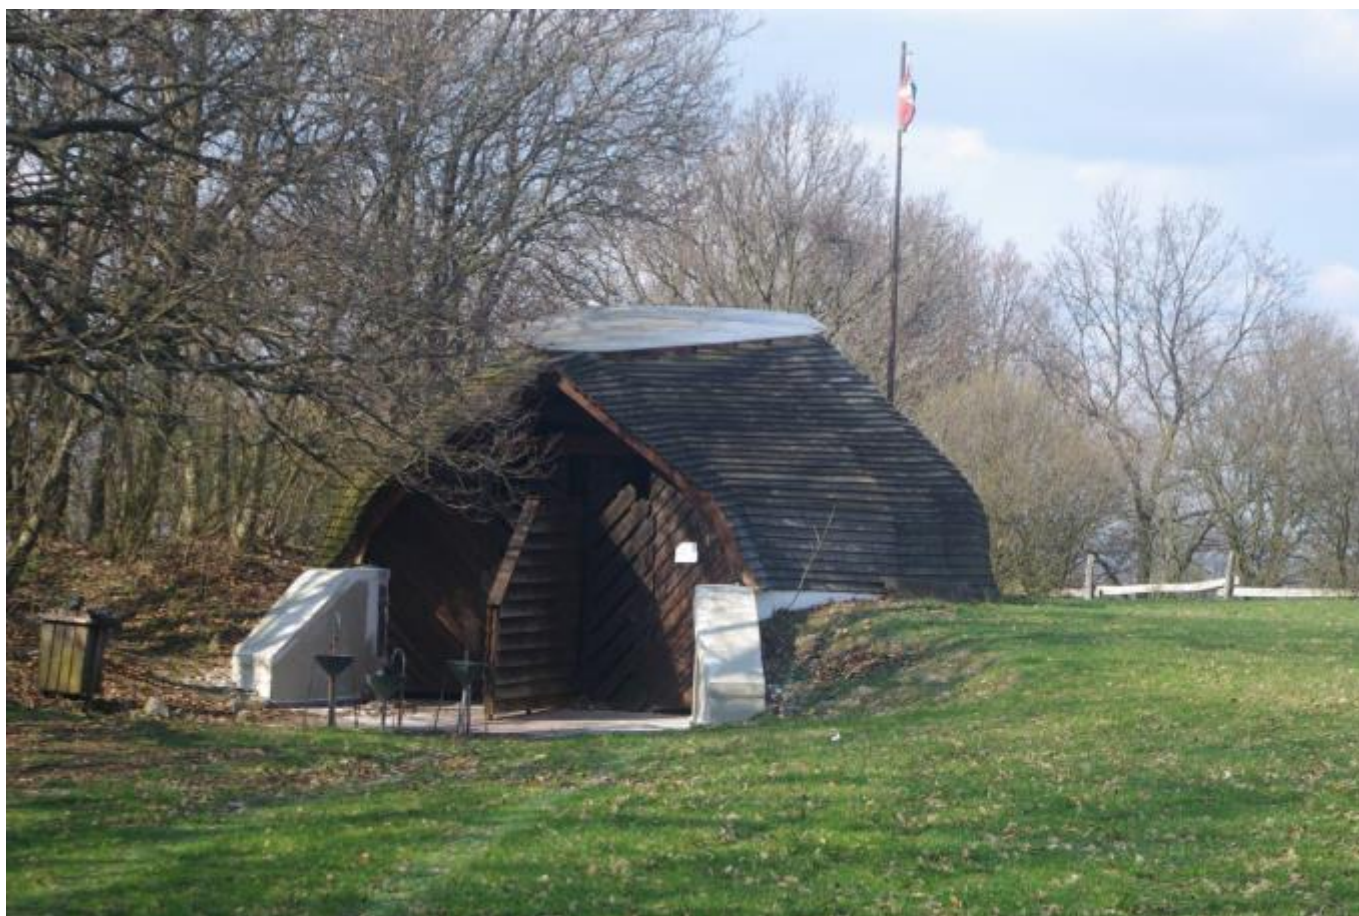
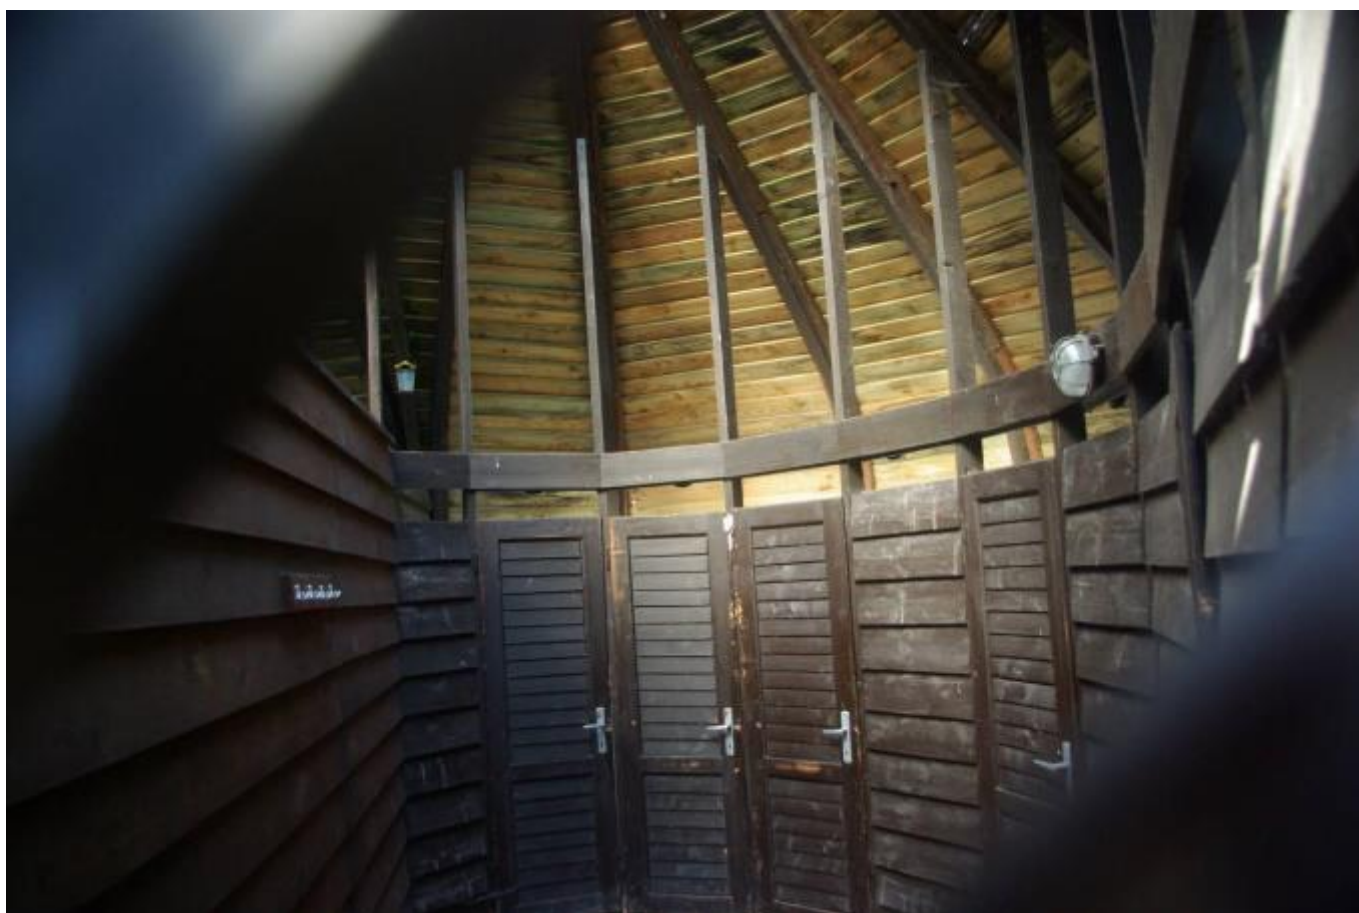
H1-64

ÉRTÉK  
MEGNEVEZÉSEKét tisztasági épület a Mócsai  
tanyánálNYILVÁNTARTÁS  
I  
SZÁM

ÁLTALÁNOS  
ADATOK A kirándulókat kiszolgáló fa tisztasági épület, WC-vel, mosdóval.

ÉPÍTÉSTÖRTÉNET Épült 1981-ben, Makovecz Imre tervei alapján a Mogyoróhegyi Kiránduló Központ részeként.

ÁLLAPOT Karbantartásra szorul

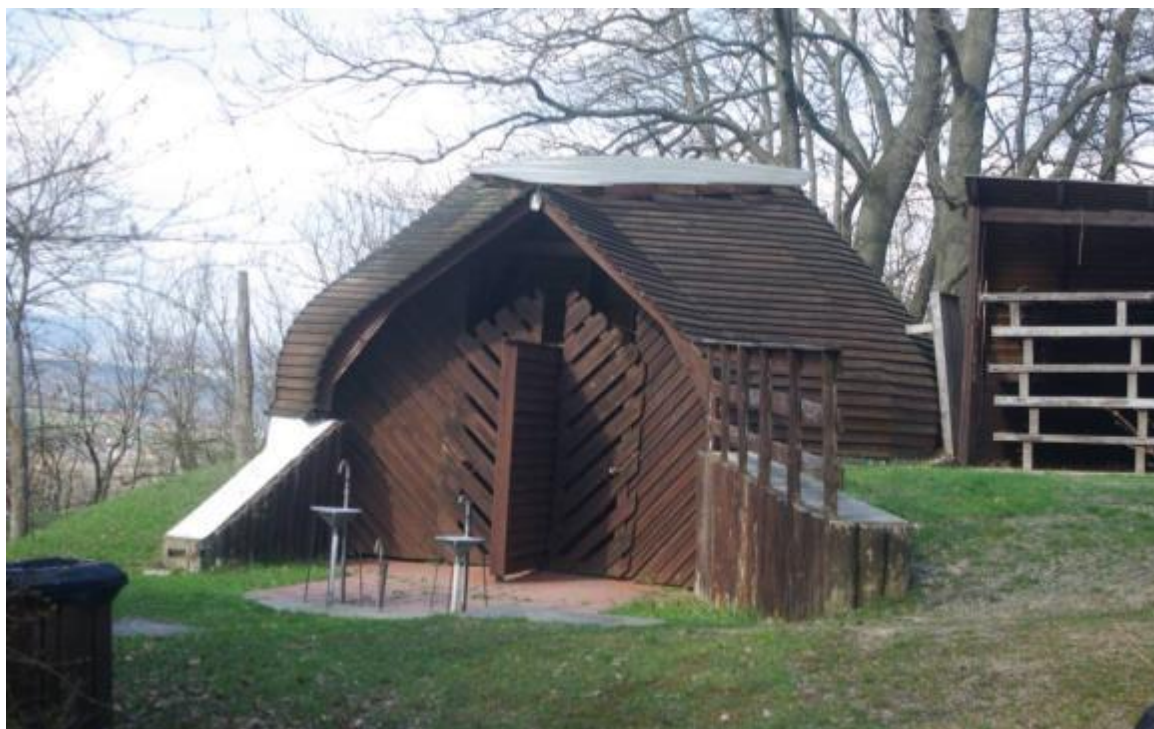
H1-65

ÉRTÉK  
MEGNEVEZÉSETisztasági épület a  
vándortábornálNYILVÁNTARTÁS  
I  
SZÁM

ÁLLAPOT Karbantartásra szorul

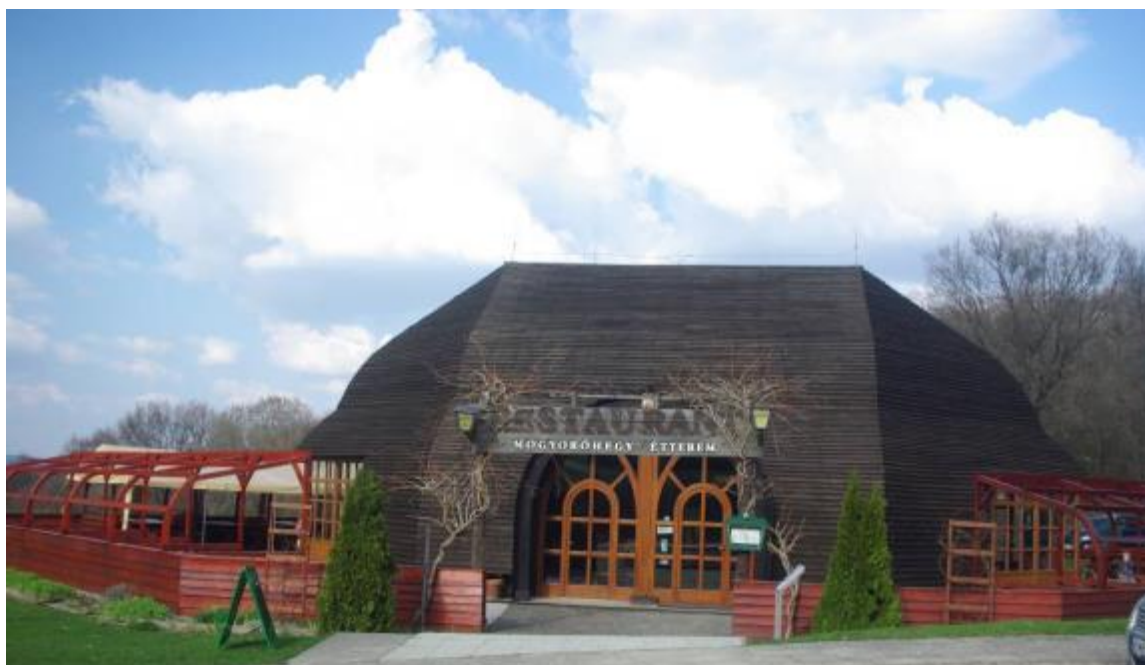
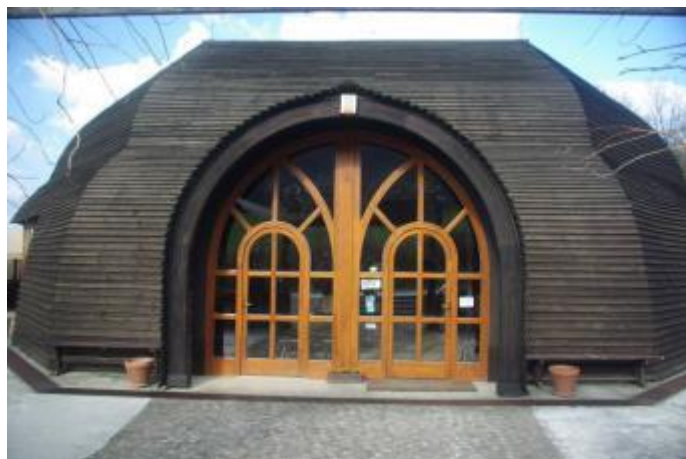
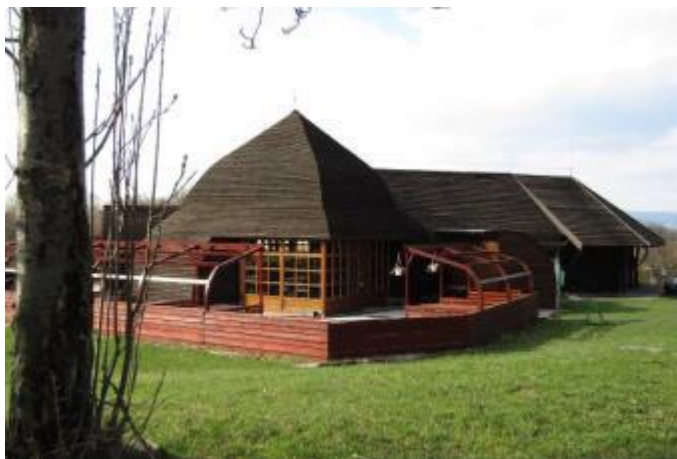
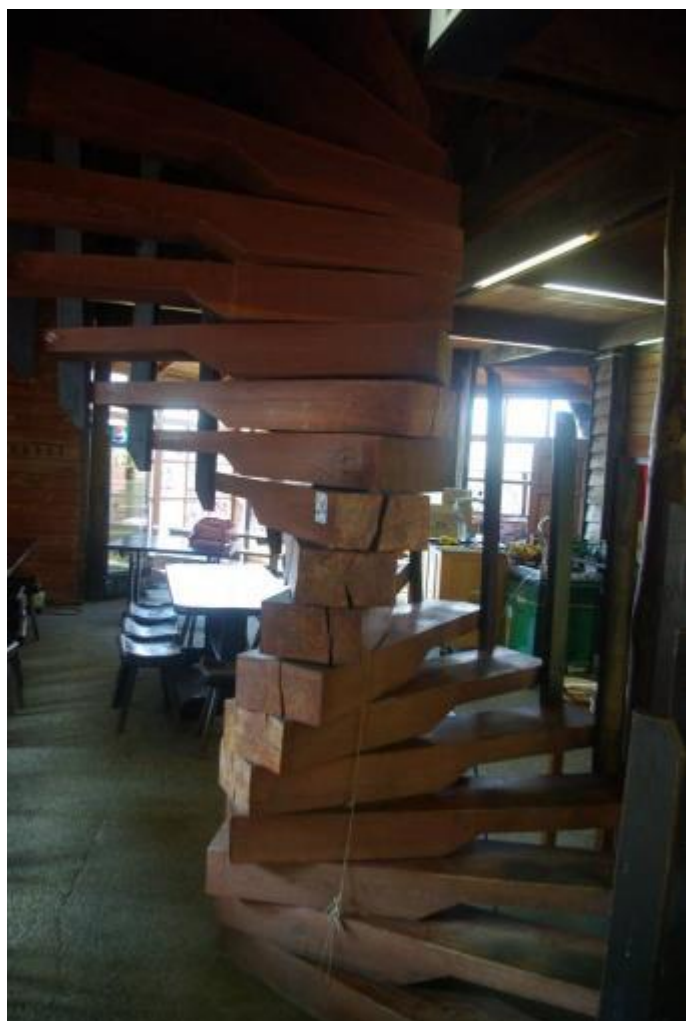
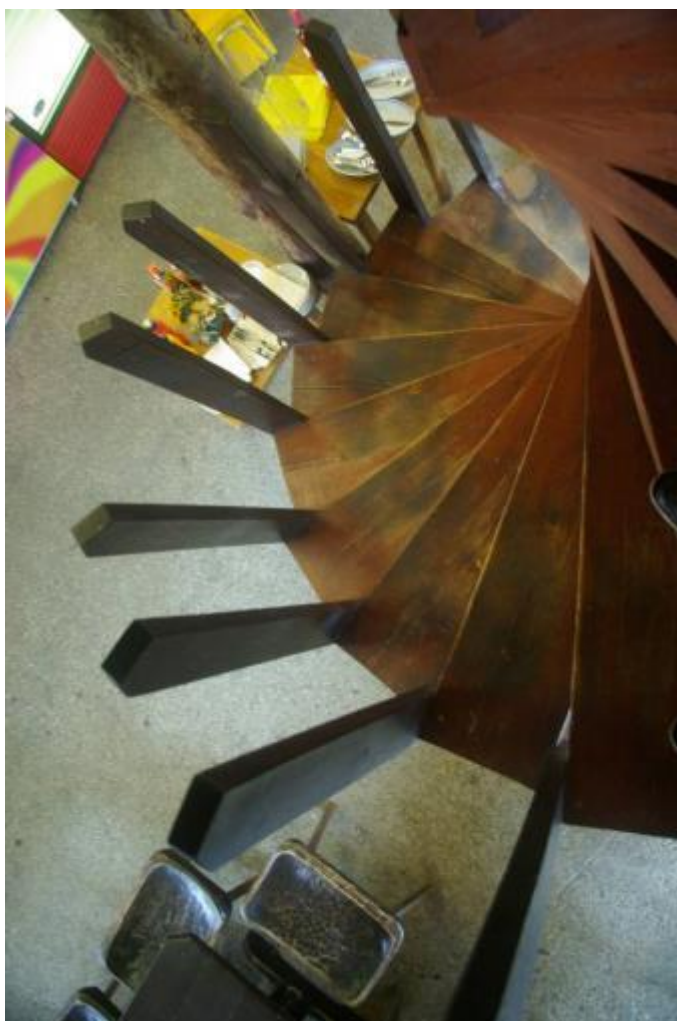
| ÁLTALÁNOS<br>ADATOK | Makovecz Imre által tervezett faszerkezetű épület. Galériájára elforgatott gerendavégekből álló csigalépcső vezet. | | |
| VÉDELEM<br>INDOKLÁSA | A Mogyoróhegy környékén megépült egységes formanyelvű erdei épületek sorába illeszkedő, jellegzetes makoveczi kezjegyeket hordozó épület. A hazai organikus építészet korai iskolapéldája. Homogén deszkaburkolata, földig érő fedése védendő karakter, amely a mogyoróhegyi együttes építményein végigvonul. Az 1980-as években európai hírűvé vált Mogyoróhegyi Kiránduló Központ „zászlóvivője”, címlap-szereplője. Lépcsőjének műemléki értéként történő bejegyzése folyamatban van. A meglévő berendezés nagy része (székek, asztalok) eredeti, védendő. | | |
| ÁLLAPOT | Karbantartásra, helyenként felújításra szorul | | |

| JAVASLATOK | Kívánatos a külső deszkázott tetőkaréj eredeti formában történő helyreállítása, az eredeti fatörzs szelvényekből álló padlóburkolat visszaállítása. Az épület fő tömegén meglévő szint kell alkalmazni a teraszlefedéseknél is, hogy visszanyerje az épület eredeti, természeti képződmény jellegű formáját. | | |

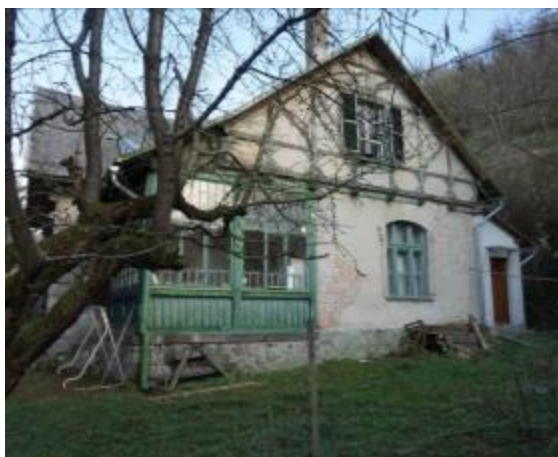
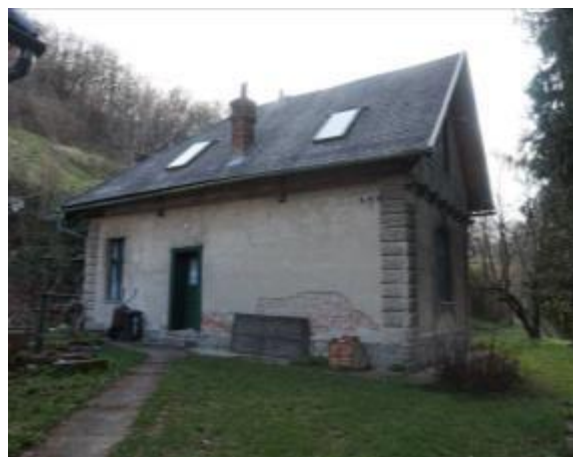
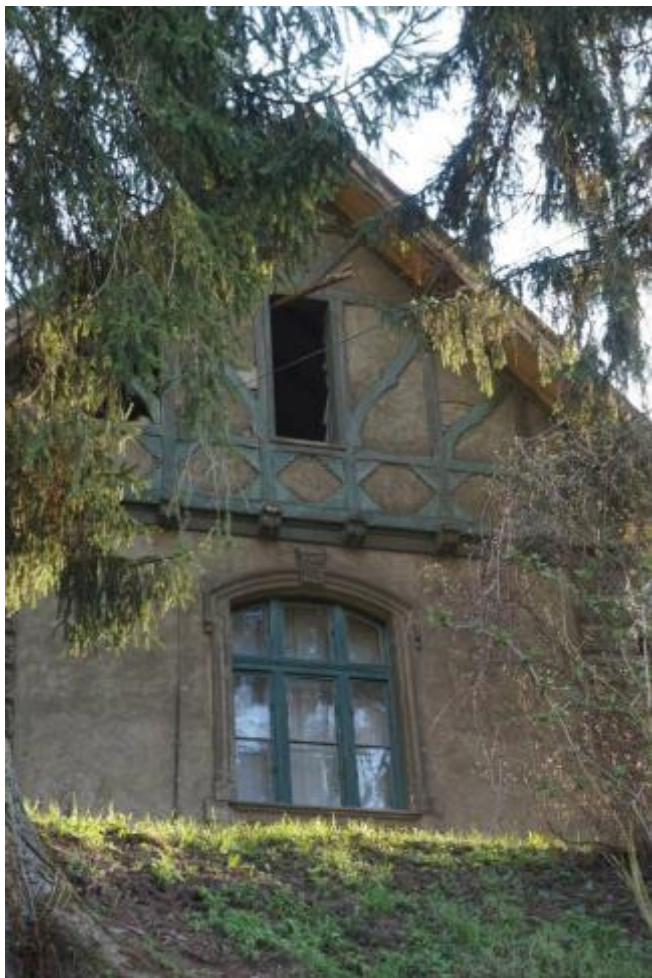
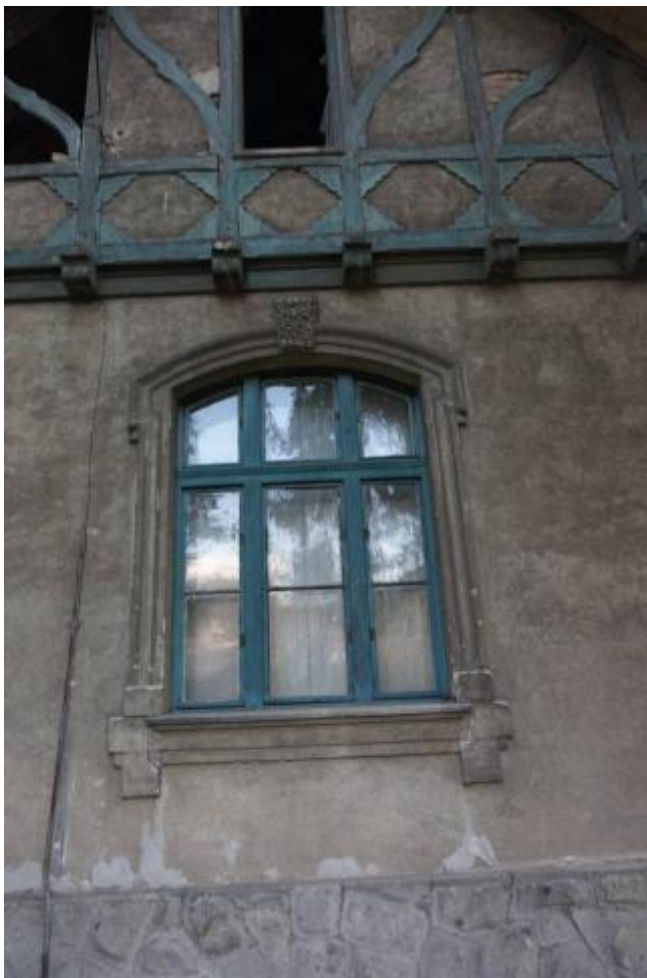
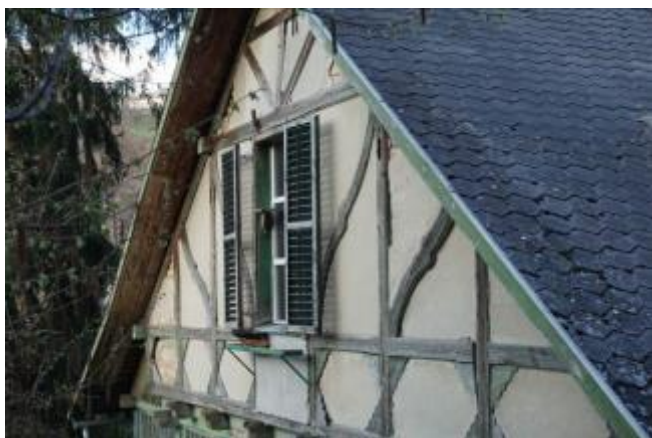
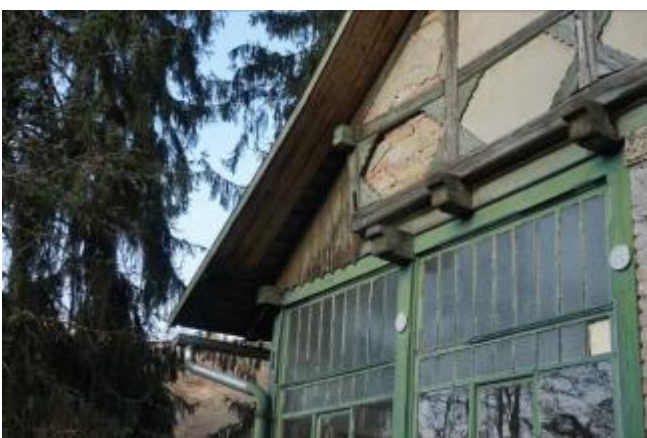
| ÁLTALÁNOS<br>ADATOK | Az épület díszes, fachwerkes szerkezetű villa | | |
| VÉDELEM<br>INDOKLÁSA | Gazdagon díszített, egyedi architektúrával rendelkező épület. Míves ablakszerkezetei, nyíláskeretezése, nyílászárói, azok osztása és részlet kialakítása, homlokzati díszítése, – fa rácsokat és szerkezetutántó díszítés, faragott gerendavégek, deszkaburkolatú oromzat – karakteres üvegezett verandája védendő. | | |
| ÁLLAPOT | Felújításra szorul. | | |

| JAVASLATOK | A felújítás során javasolt égetett hagyományos elemméretű (méhsejt alakú idomcserép – pl. Zsolnay –, egyenes vágású vagy valódi hódfarkú) cserép- vagy természetes palafedés alkalmazása, a jelenlegi azbeszttartalmú műpala szakszerű bontásával és semlegesítésével. Javasolt az utólag hozzáépített, nem odaillő toldalék bontása. | | |

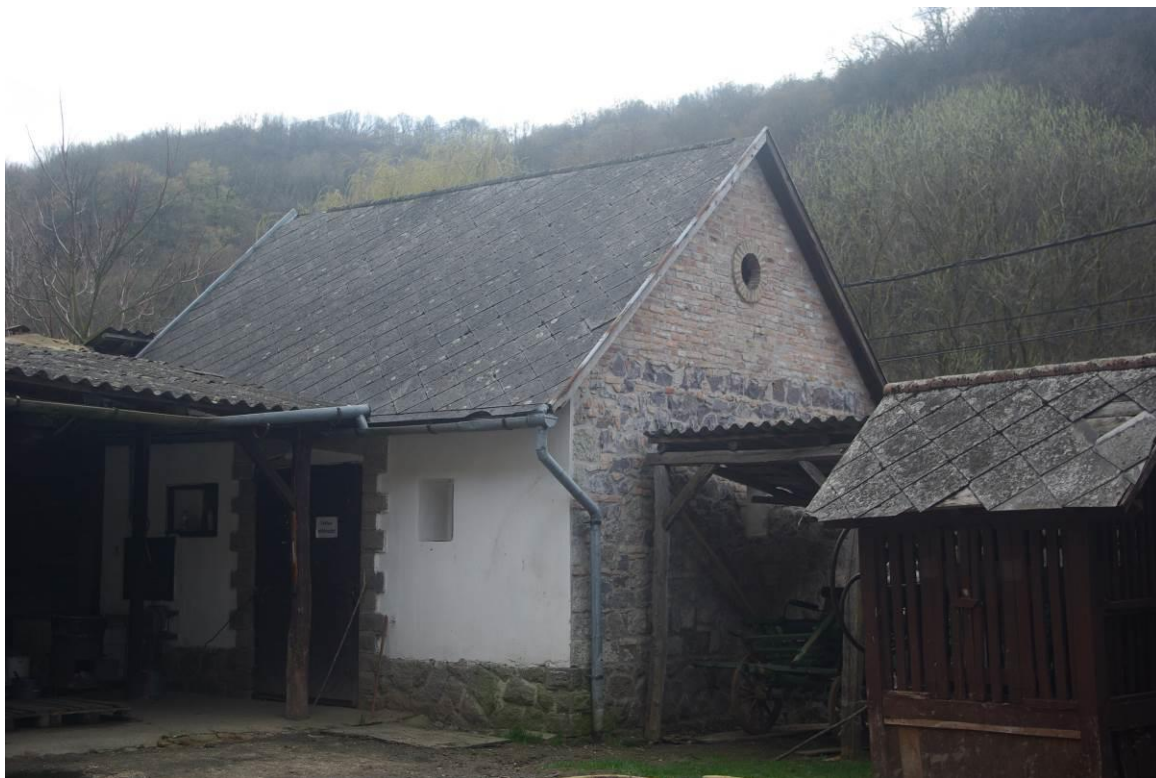
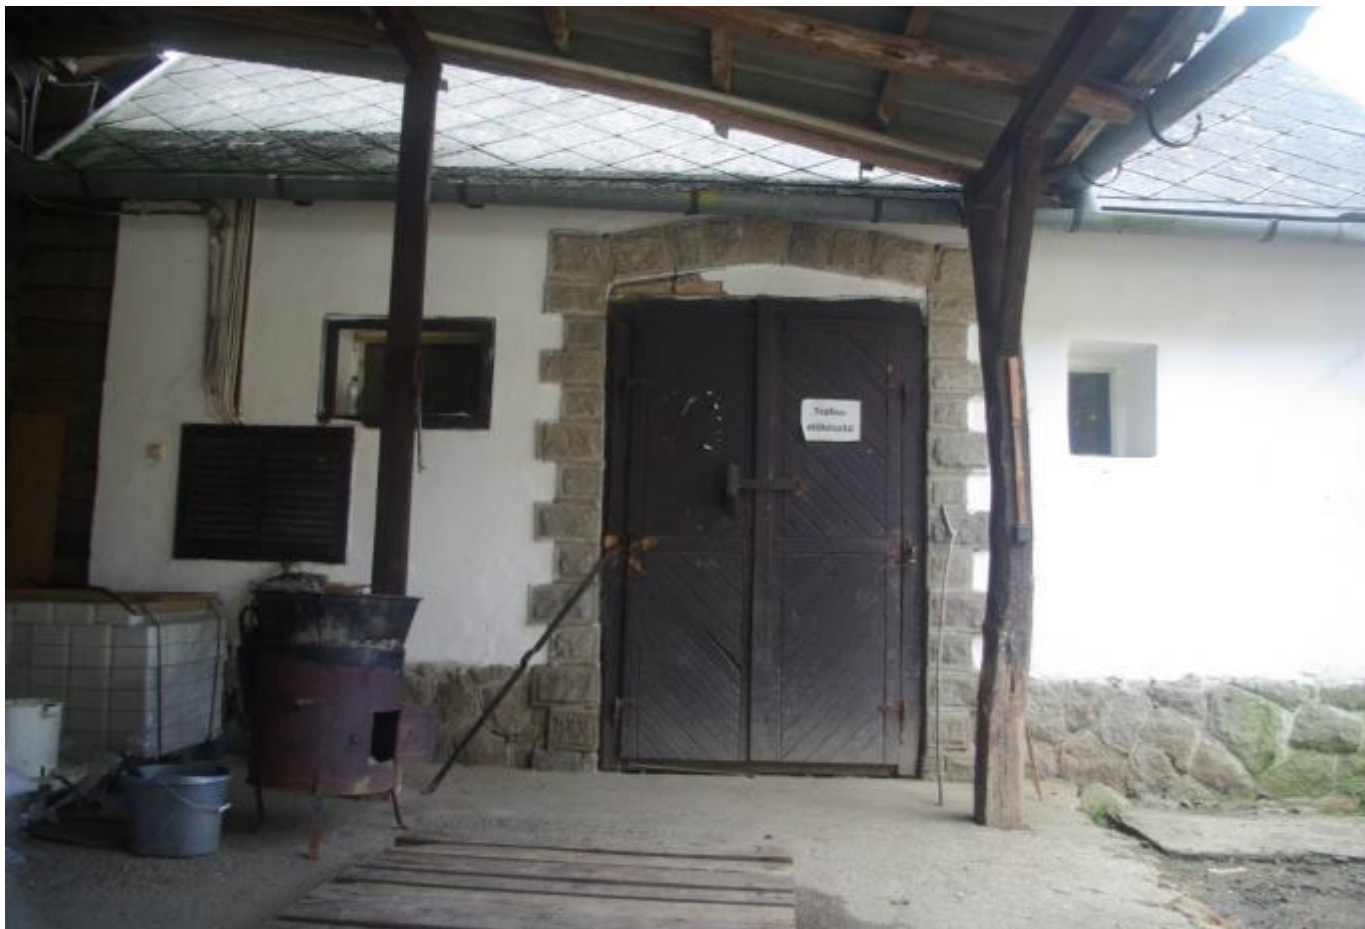
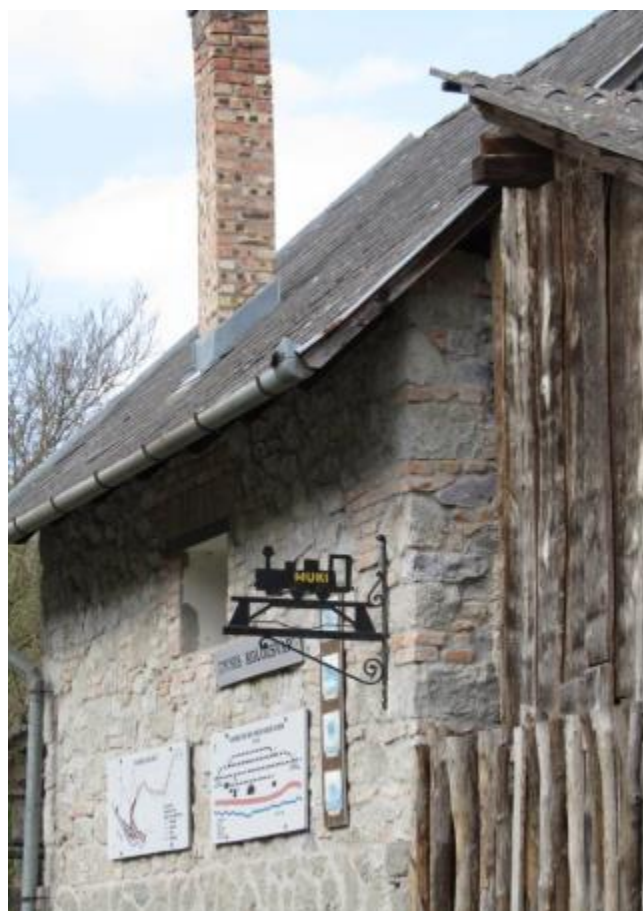
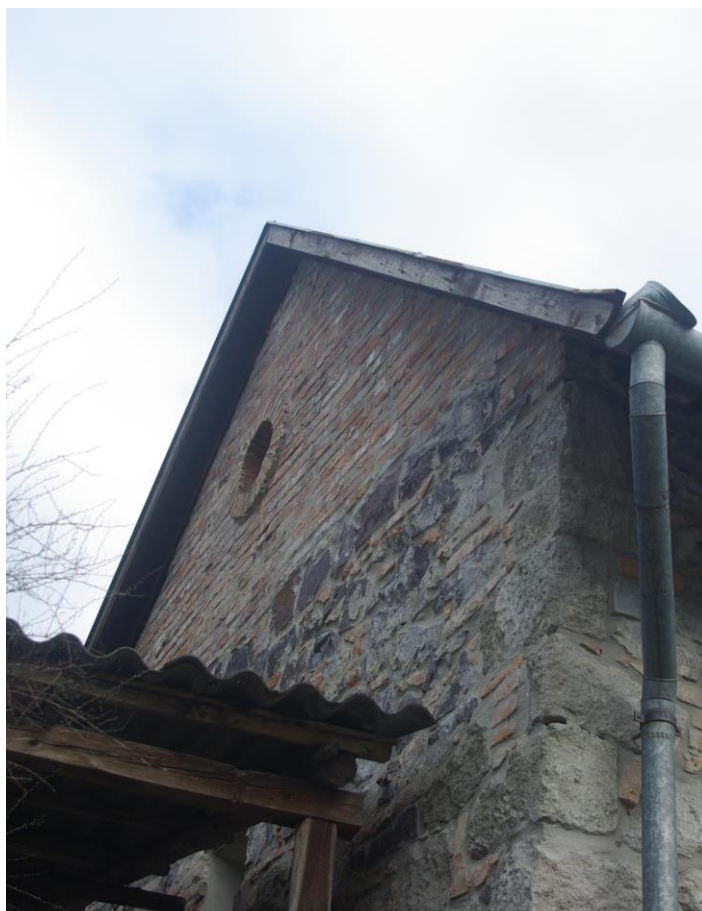
| ÁLTALÁNOS<br>ADATOK | Téglából és kőből vegyesen rakott falú műhelyépület, műpala fedéssel. | | |
| VÉDELEM<br>INDOKLÁSA | A kisvasút két megmaradt épületének egyike, ipartörténeti emlék. Eredeti architektúra, igényes részletképzés – ciklopkő lábazat, kváderkő kapukeretezés, téglából kirakott kör alakú ablak– és szerkezetek jellemzik, ezek védendő értékek. | | |
| ÁLLAPOT | Az épület korának és használatának megfelelő, helyenként karbantartásra szorul. | | |

| JAVASLATOK | A tetőszerkezet felújításakor javasolt hagyományos elemméretű (méhsejt alakú idomcserép – pl. Zsolnay –, egyenes vágású vagy valódi hódfarkú) cserép- vagy természetes palafedés kialakítása, a jelenlegi azbesztes műpala fedés bontásával és szakszerű semlegesítésével. | | |

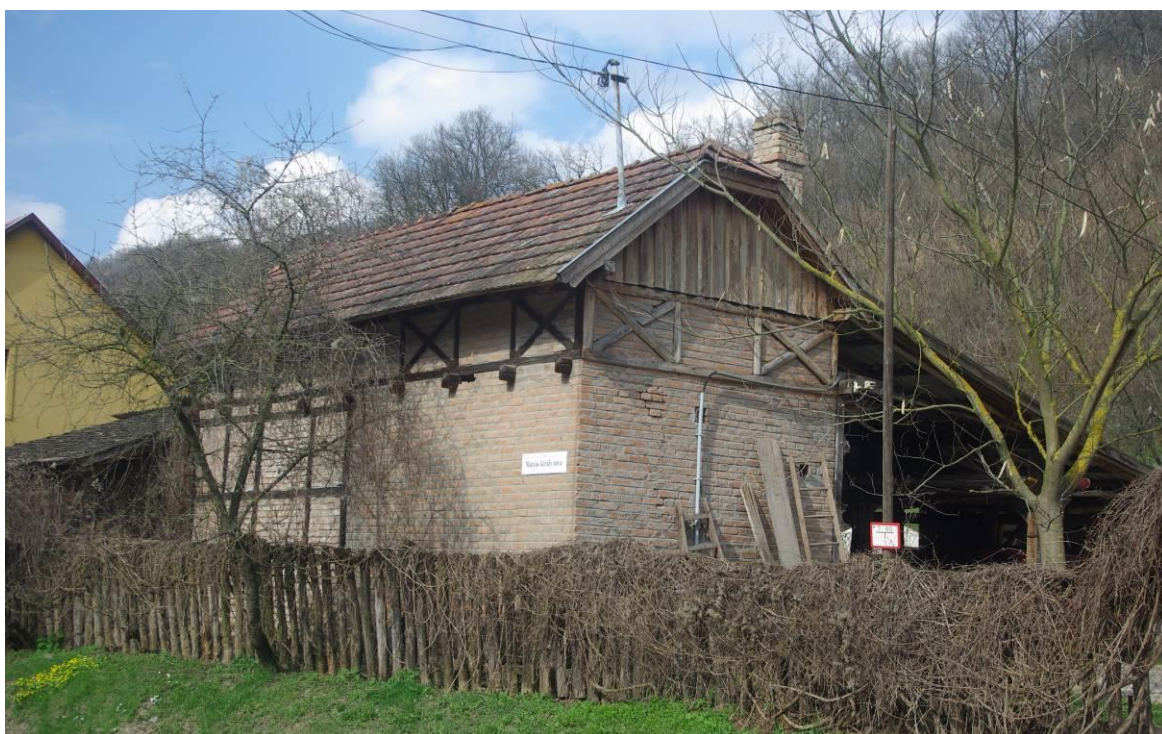
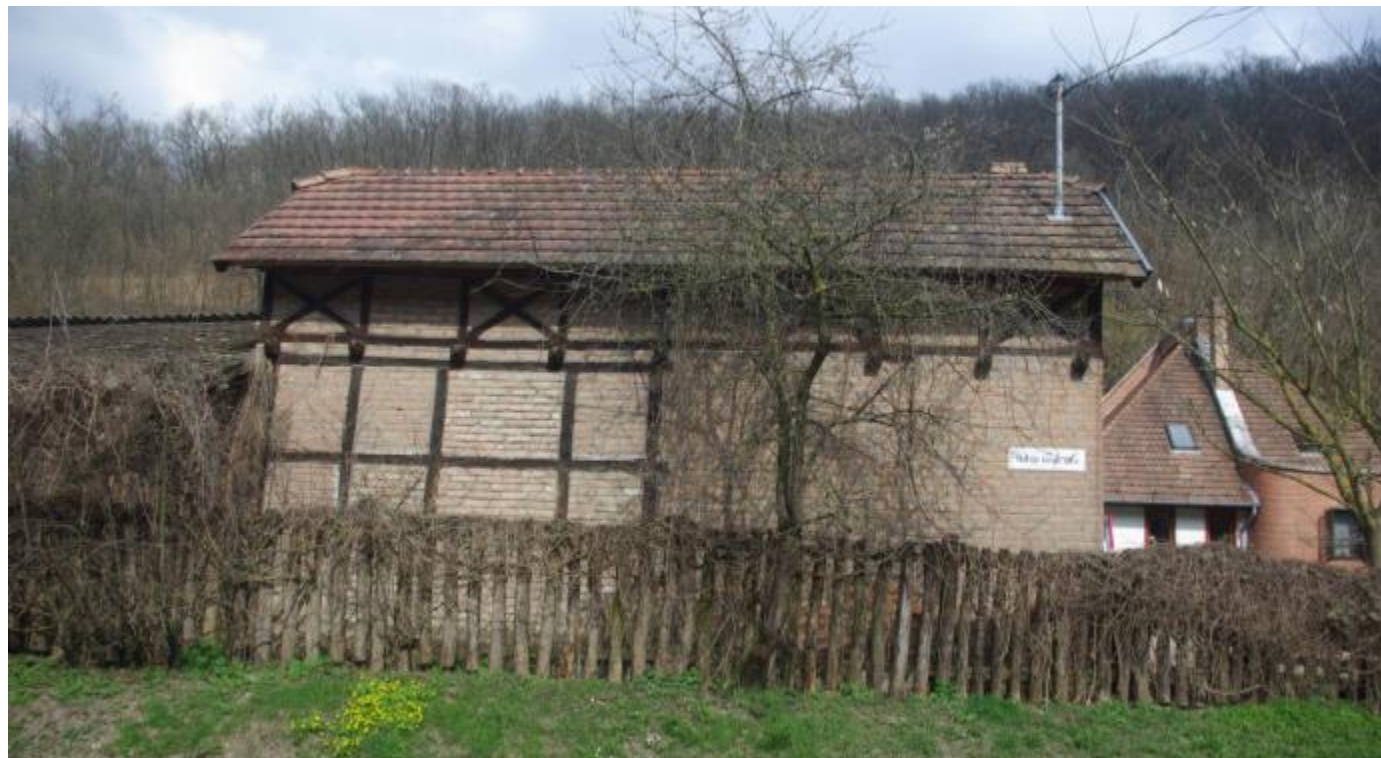
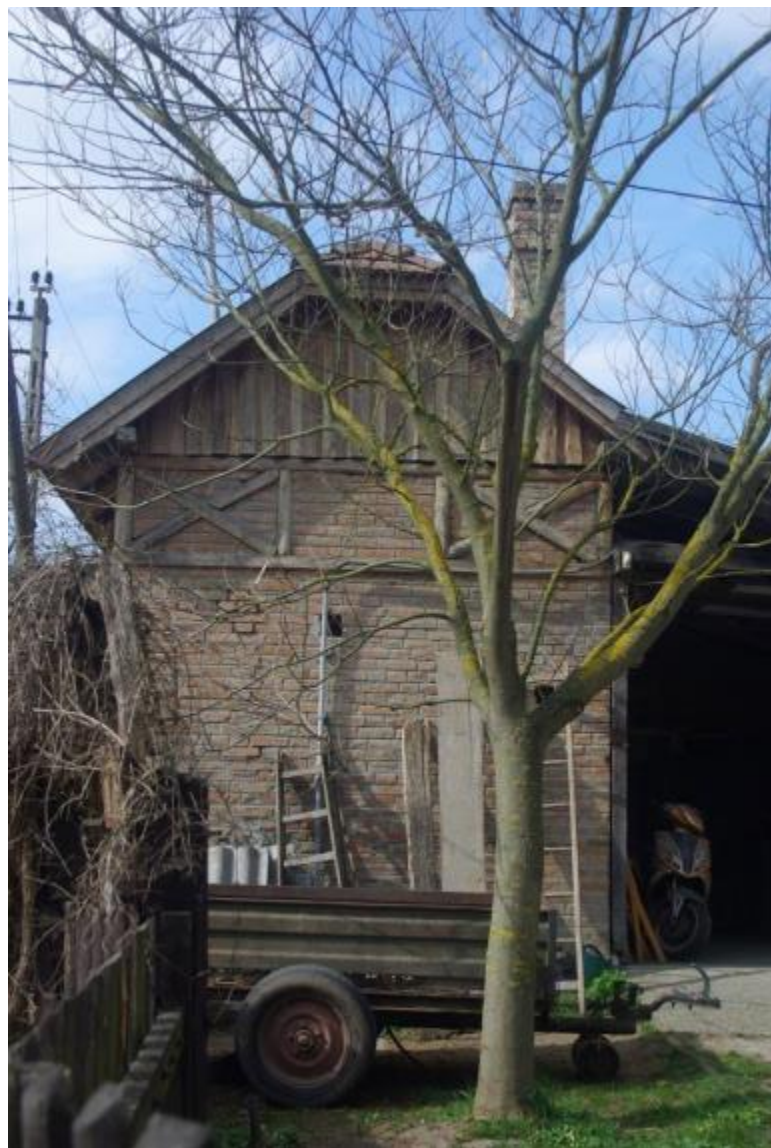
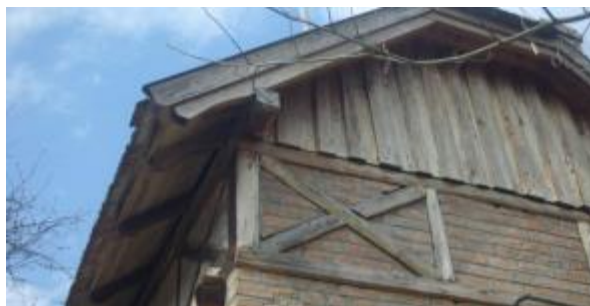
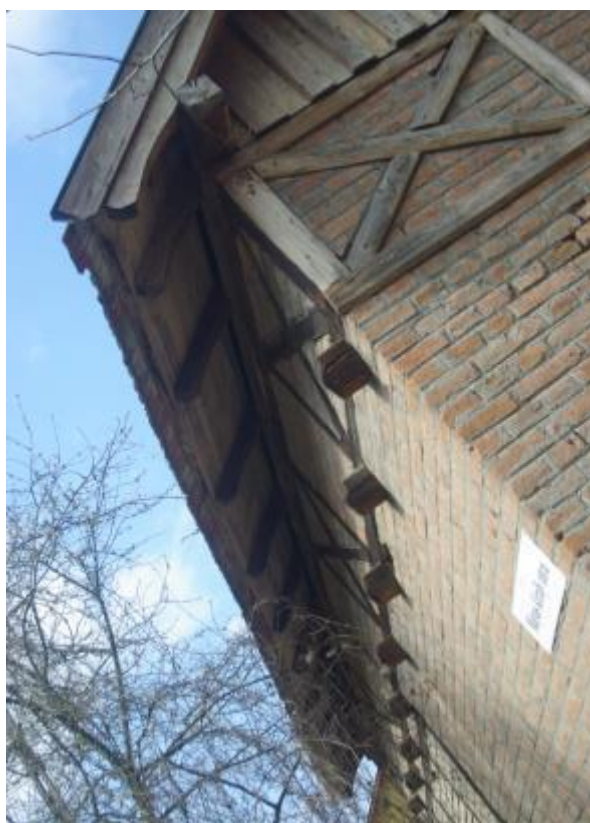
| ÁLTALÁNOS<br>ADATOK | Favázás, téglá falmezőkkel épült, „fachwerkes” szerkezetű épület. | | |
| VÉDELEM<br>INDOKLÁSA | A kisvasút két megmaradt épületének egyike, ipartörténeti emlék. Fachwerkes szerkezeti kialakítása és az ács és asztalos részletei – faragott szarufavégek, váltósoros faburkolat az oromzaton– egyediek, védendő értékek. Kéményfeje mintaértékű, hagyományos kialakítású, megőrzendő. | | |
| ÁLLAPOT | Karbantartott | | |

| JAVASLATOK | A jelenlegi állapot fenntartása, rendszeres szakszerű karbantartás az eredeti kialakítás figyelembe vételével. | | |

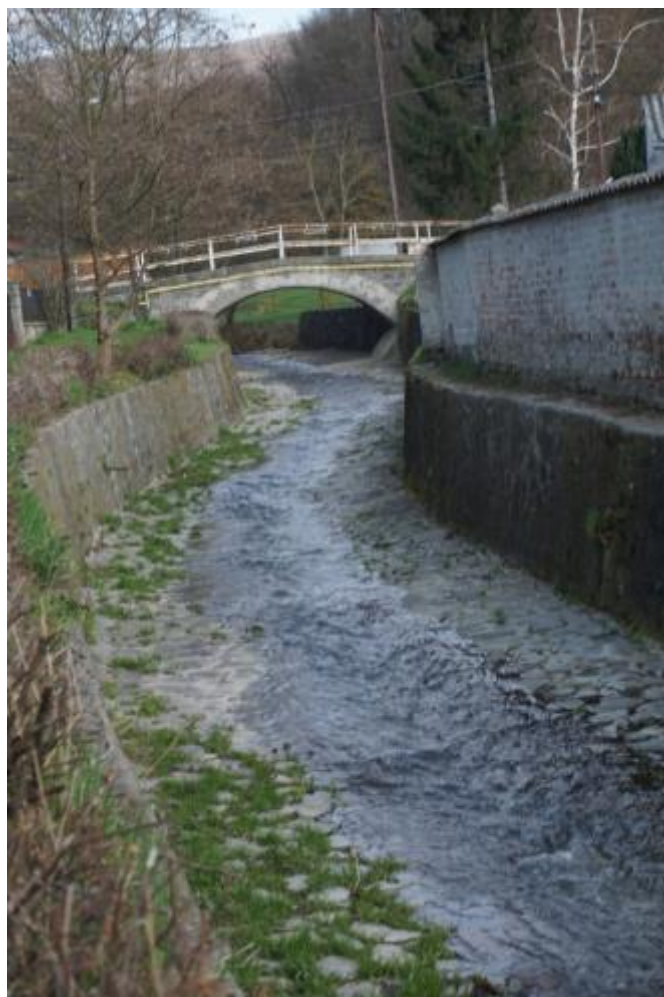
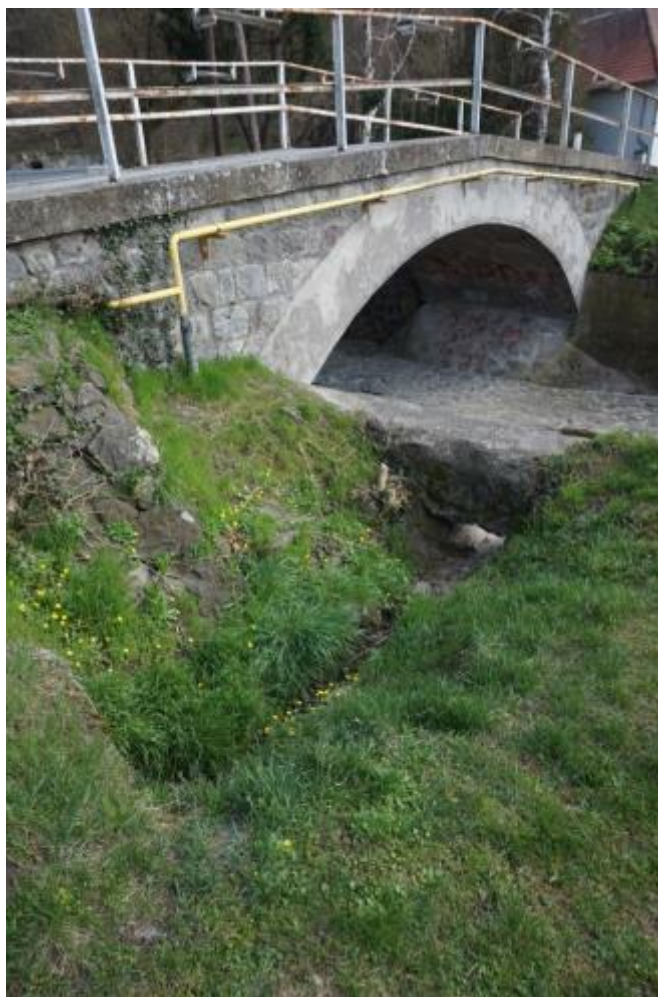
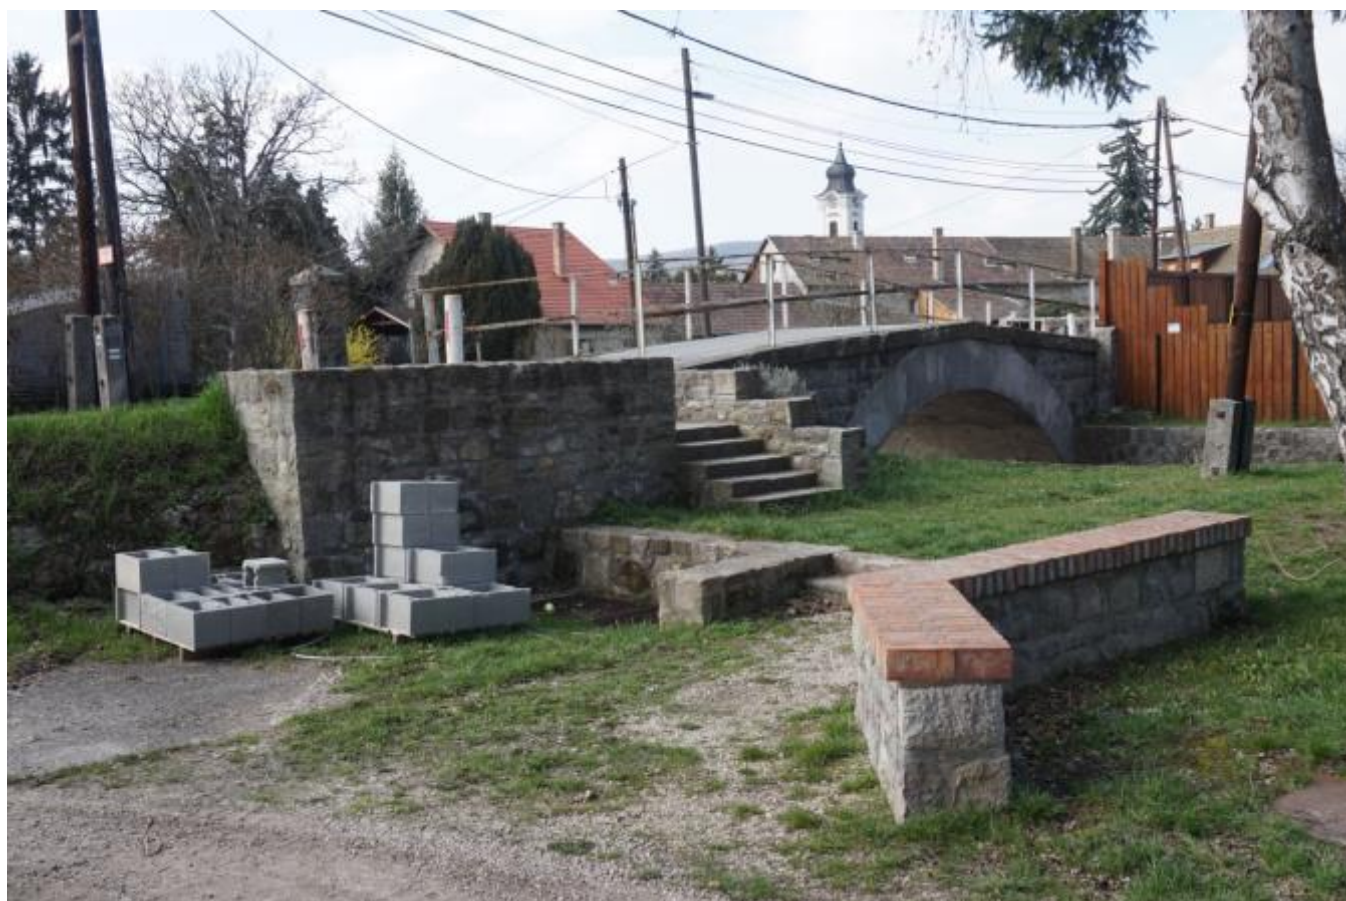
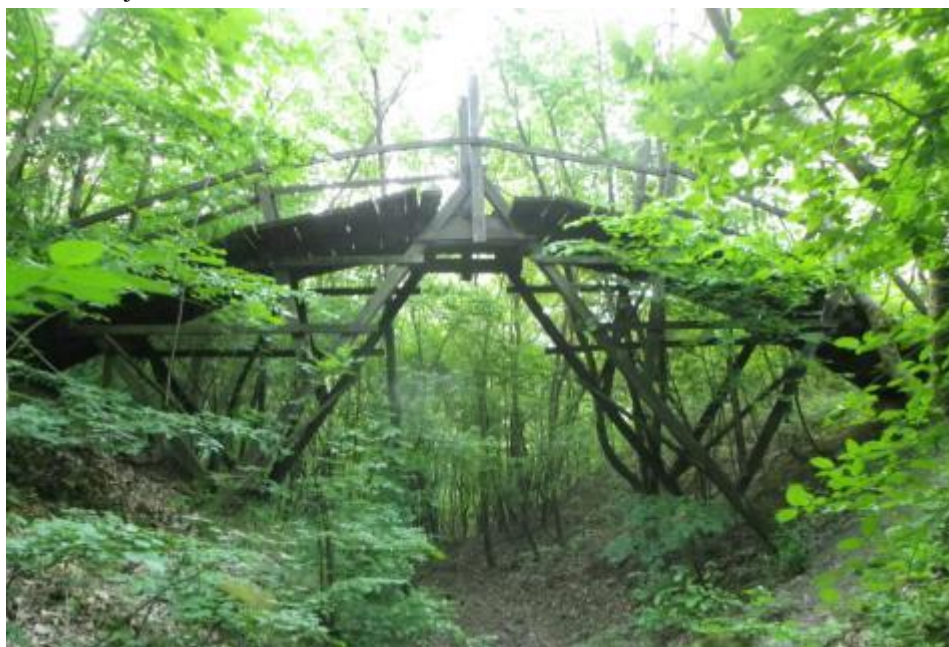
| ÁLTALÁNOS<br>ADATOK | Szentgyörgypusztán az elhagyott bányaudvarban álló fa építmények, melyek közül sok pusztulófélben van. | | |
| ÁLLAPOT | Elhagyatott | | |

| JAVASLATOK | Allagmegóvás. . A híd korlátja pótlendő, szerkezete szükség esetén foltozgatás nélküli cserékkel erősítendő meg. A barlang szerkezete és vízszigetelése felújítandó, méhkas vagy darázs-fészek formájú, lyukacsos deszka opeion-felépítménye pótlendő az eredeti tervek, vázlatok szerint. | | |

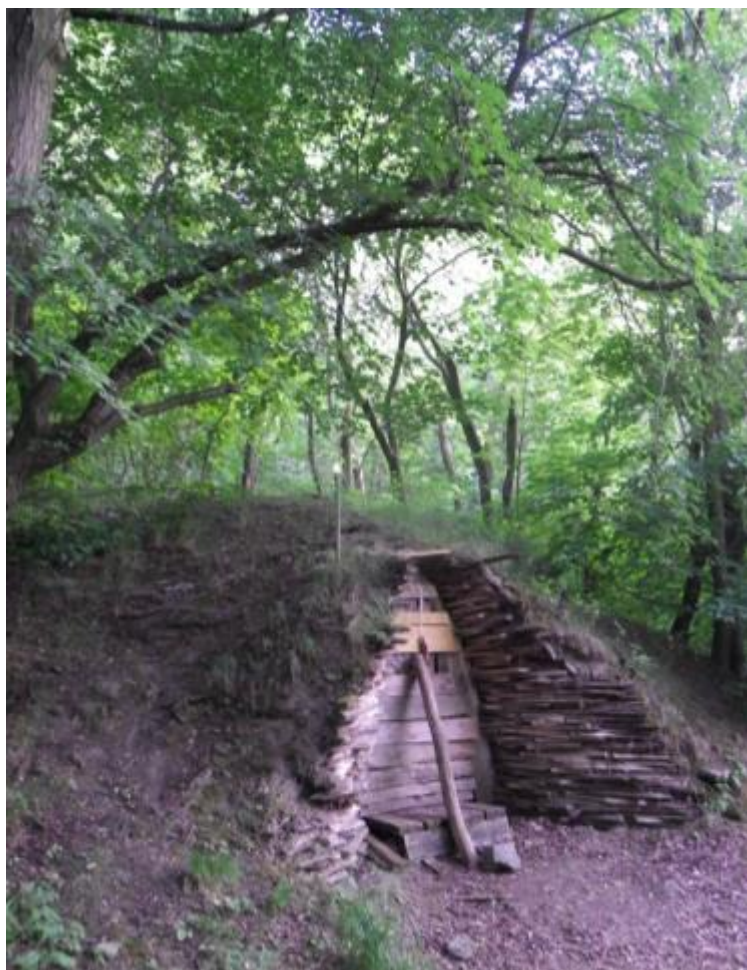
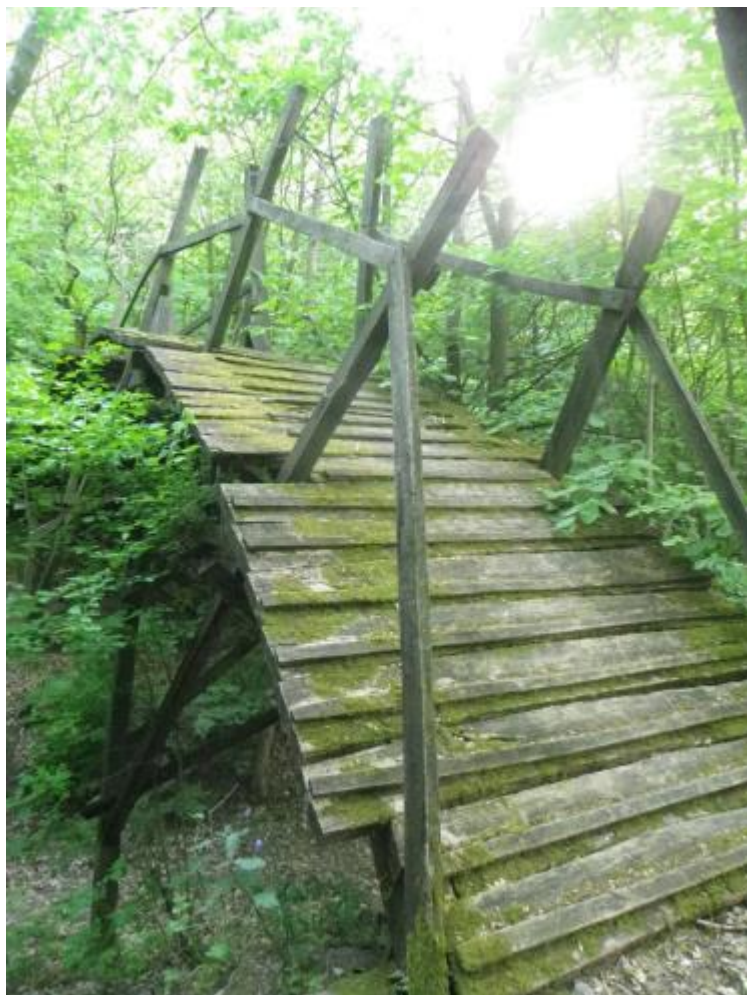
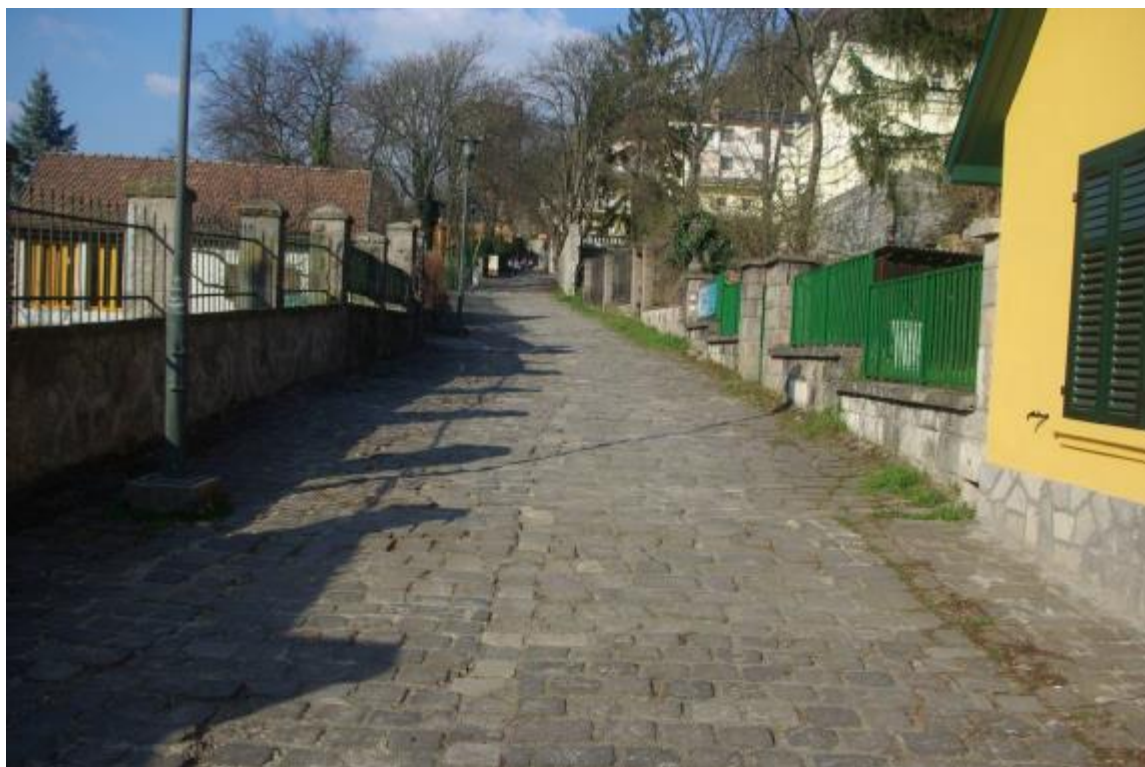
| ÉRTÉK<br>MEGNEVEZÉSE | <b>Macskaköves utcaburkolat</b> | NYILVÁNTARTÁSI<br>SZÁM | <b>H3-3</b> |

| ÁLTALÁNOS<br>ADATOK | Macskakővel burkolt utcaszakasz, nagyelemes, rakásmódja egykor hálós, de szabálytalan alakú köveket is tartalmaz. | | |
| ÁLLAPOT | Sok helyen szabálytalan és göröngyös, szegélyei hiányosak, de nincsenek kijárt keréknymok. A vízátfolyások néhol kimosták a fugákat. | | |

| JAVASLATOK | Fugák javítása, egyenetlen részeken a burkolat újarakása. Az utcán meglévő, és a burkolattal érintkező kandaláberek alapozási megoldása szervezettebben illeszkedőre cserélendő. | | |
