# VISEGRÁD VÁROS HELYI VÉDELEM ALATT ÁLLÓ ÉRTÉKEINEK KATASZTERE 2019.

A 9/2019. (X.2.) önkormányzati rendelet 1. függeléke

Visegrád város helyi védelem alatt álló értékeinek katasztere

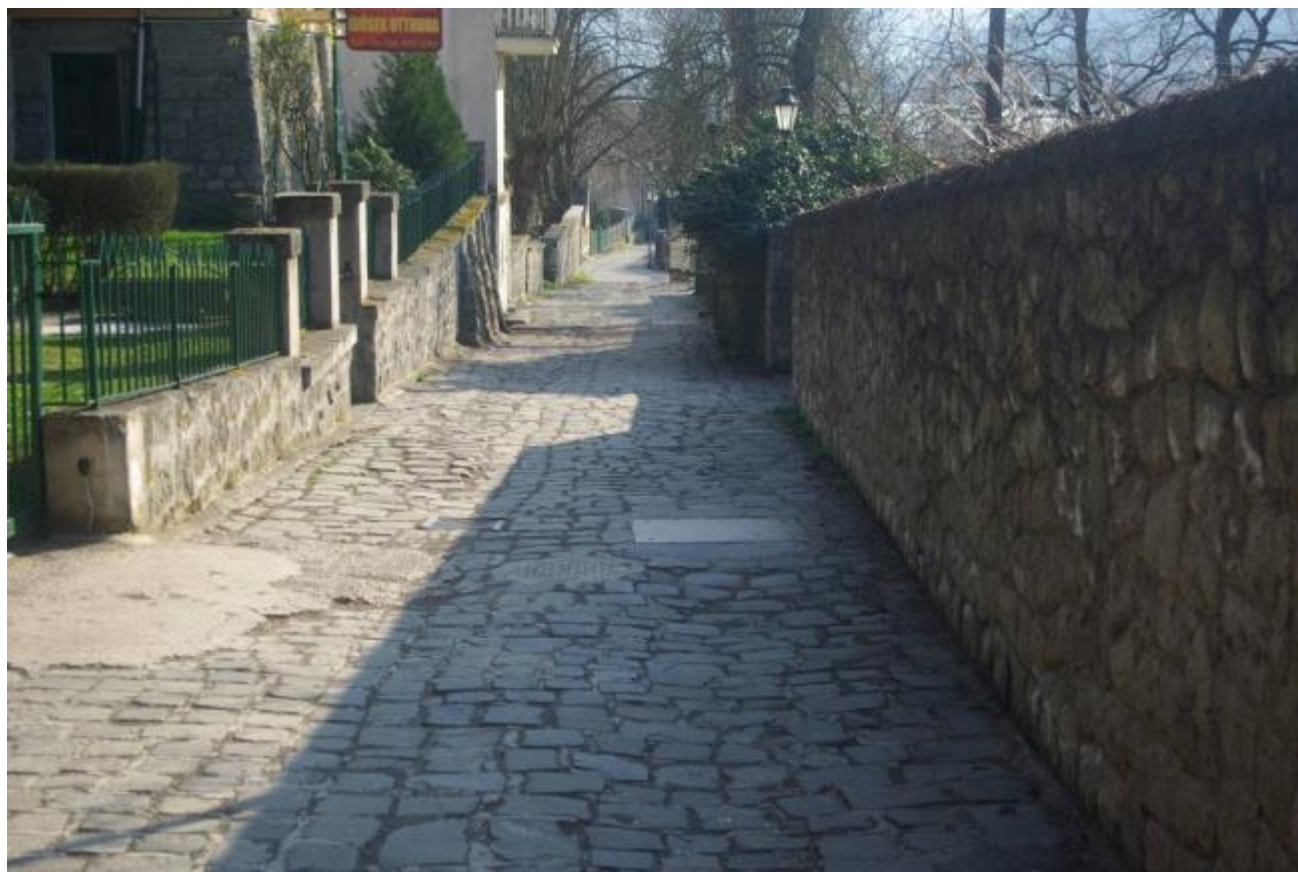
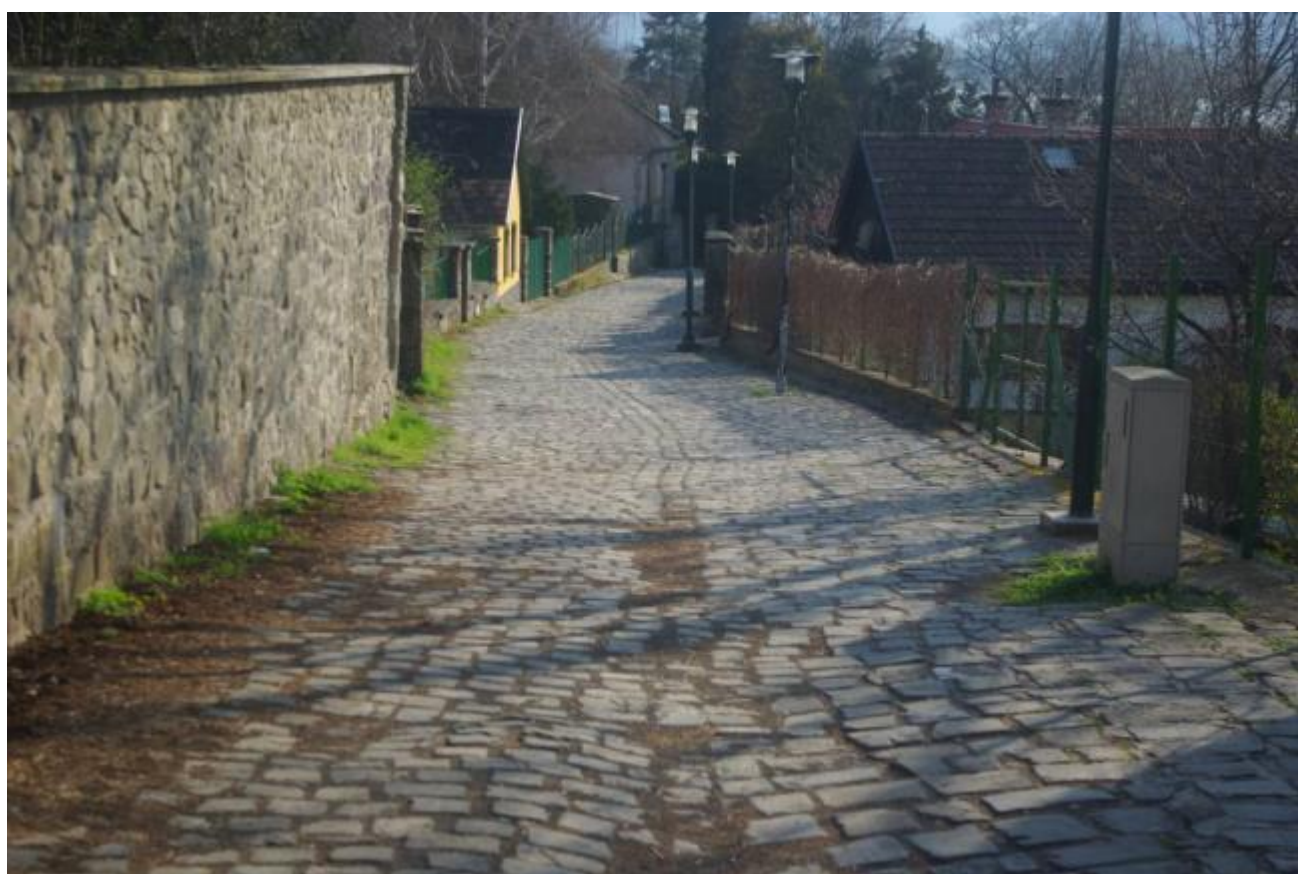
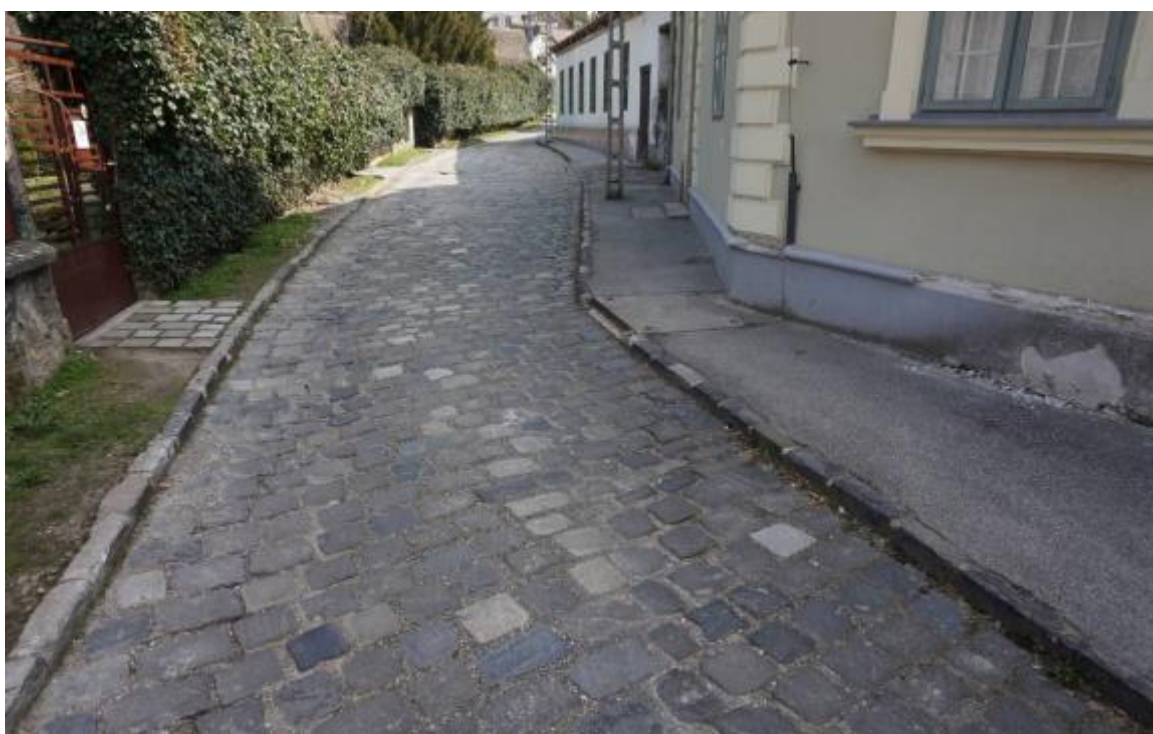
| ÉRTÉK<br>MEGNEVEZÉSE | <b>Macskaköves utcaburkolat</b> | NYILVÁNTARTÁSI<br>SZÁM | <b>H3-4</b> |

| ÁLTALÁNOS<br>ADATOK | Macskakövel burkolt utcaszakasz, nagyelemes, rakásmódja egykor hálós, de szabálytalan alakú köveket is tartalmaz. | | |
| ÁLLAPOT | Sok helyen kopott és göröngyös, a felülete, de szegélyei jó állapotban vannak, nincsenek kijárt keréknyomok. A vízfolyások néhol kimosták a fugákat. | | |

| JAVASLATOK | Fugák javítása, egyenetlen részeken a burkolat újarakása. A járdák burkolata és szegélyezése szervesen illeszkedő anyaghasználattal és rakásmóddal cserélendő a következő felújításkor. | | |

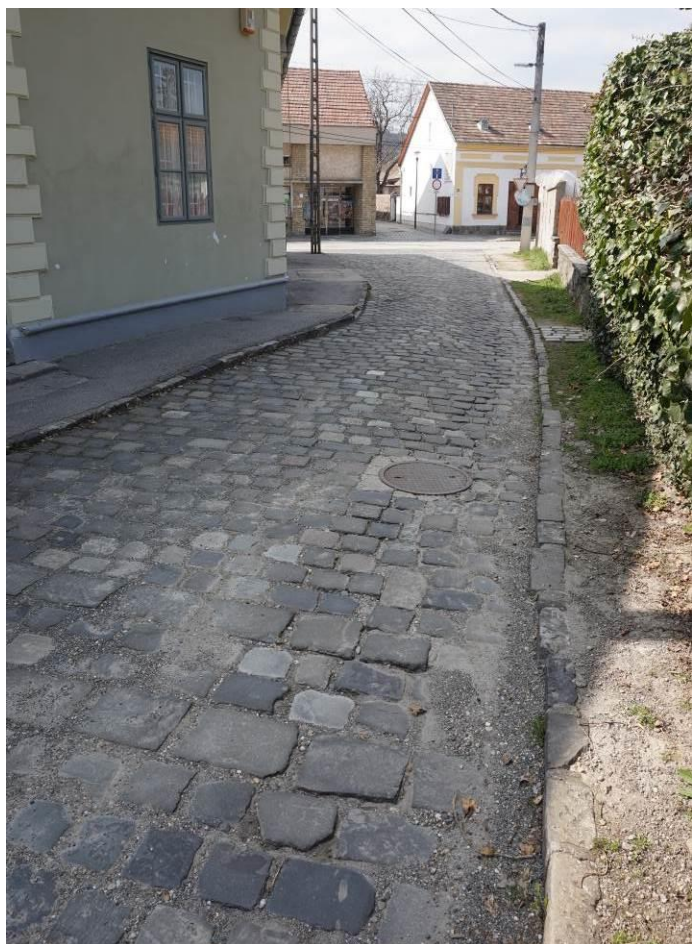
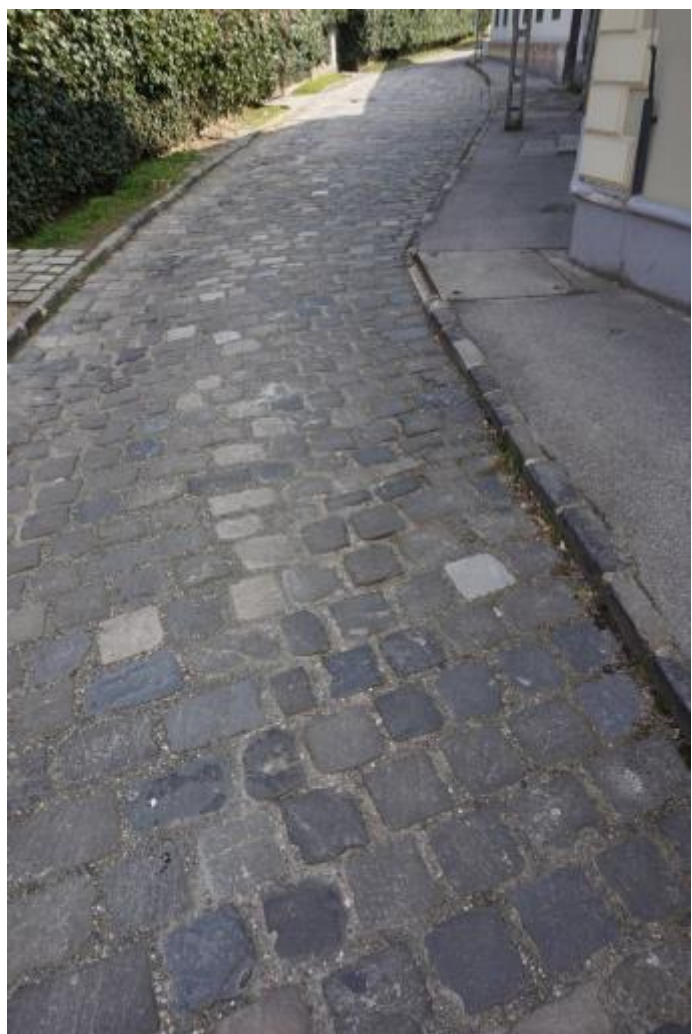
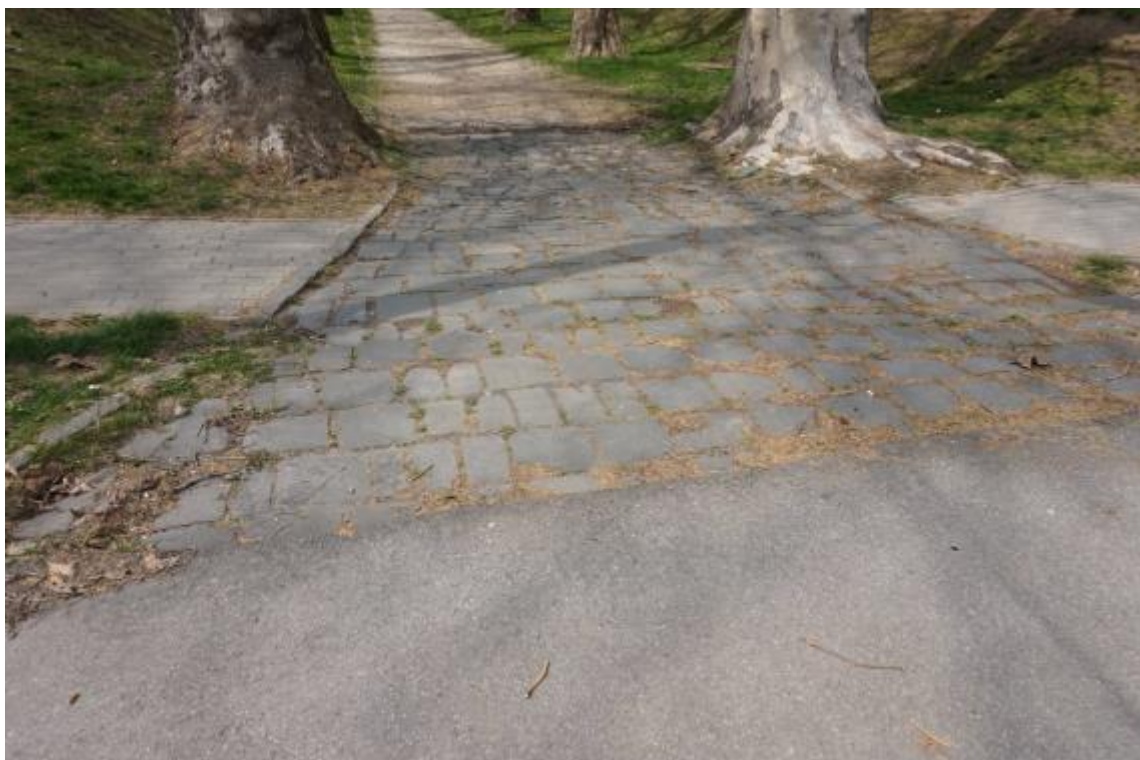
| ÉRTÉK<br>MEGNEVEZÉSE | Macskaköves burkolat | NYILVÁNTARTÁSI<br>SZÁM | H3-5 |

| ÁLTALÁNOS<br>ADATOK | Macskakővel burkolt utcaszakasz, nagyelemes, rakásmódja egykor hálós, de szabálytalan alakú köveket is tartalmaz. | | |
| ÁLLAPOT | A sétány felé föllazul a struktúra, egyenetlenné válik. | | |

| JAVASLATOK | Fugák javítása, egyenetlen részeken a burkolat újrarakása, esetleg a sétány további burkolása. | | |

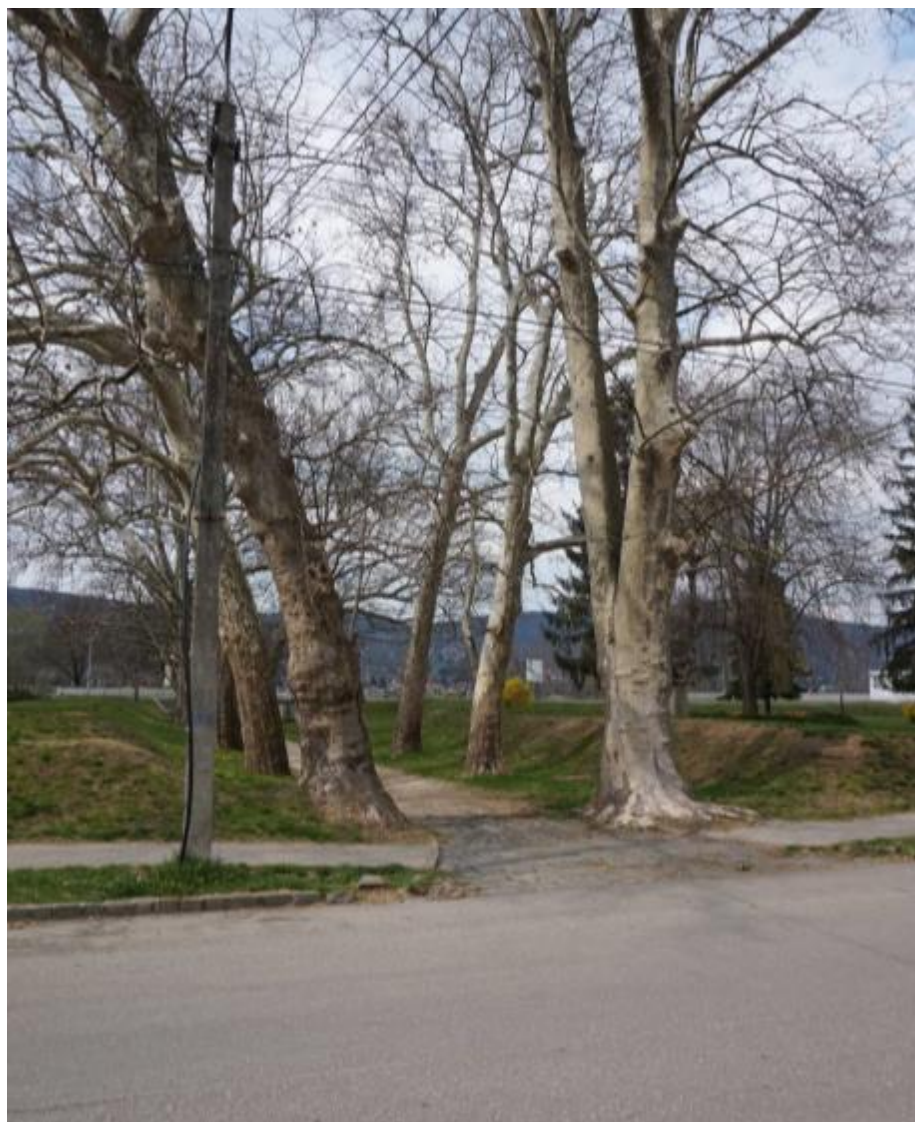
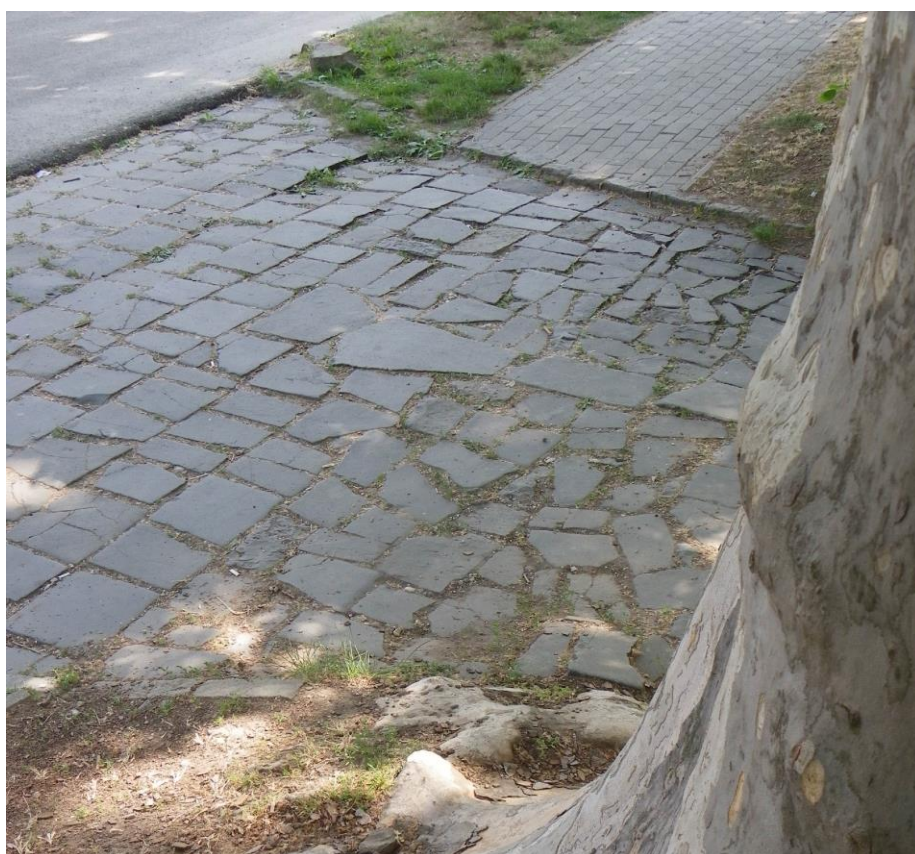
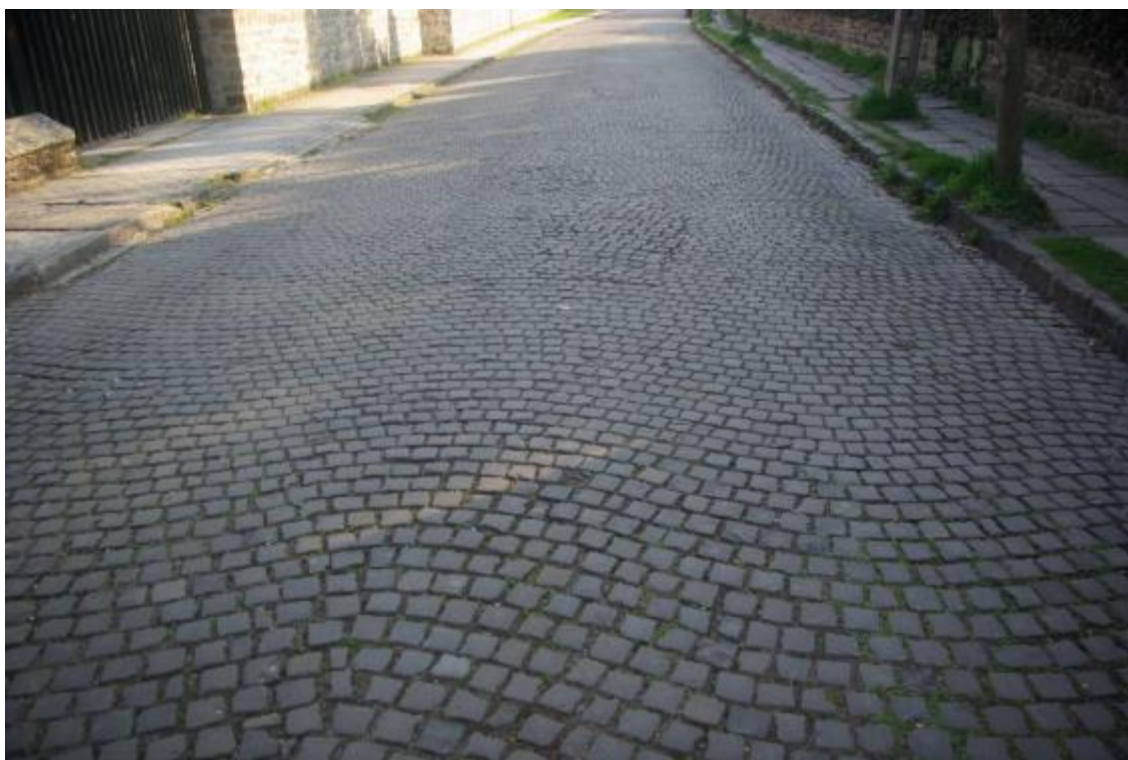
| ÉRTÉK<br>MEGNEVEZÉSE | Macskaköves utcaburkolat | NYILVÁNTARTÁSI<br>SZÁM | H3-6 |

| ÁLTALÁNOS<br>ADATOK | Macskakővel burkolt utcaszakasz, nagyeleemes, rakásmódja hullámvonalú, koszinuszgörbére emlékeztető körívvillesztésekből áll. | | |

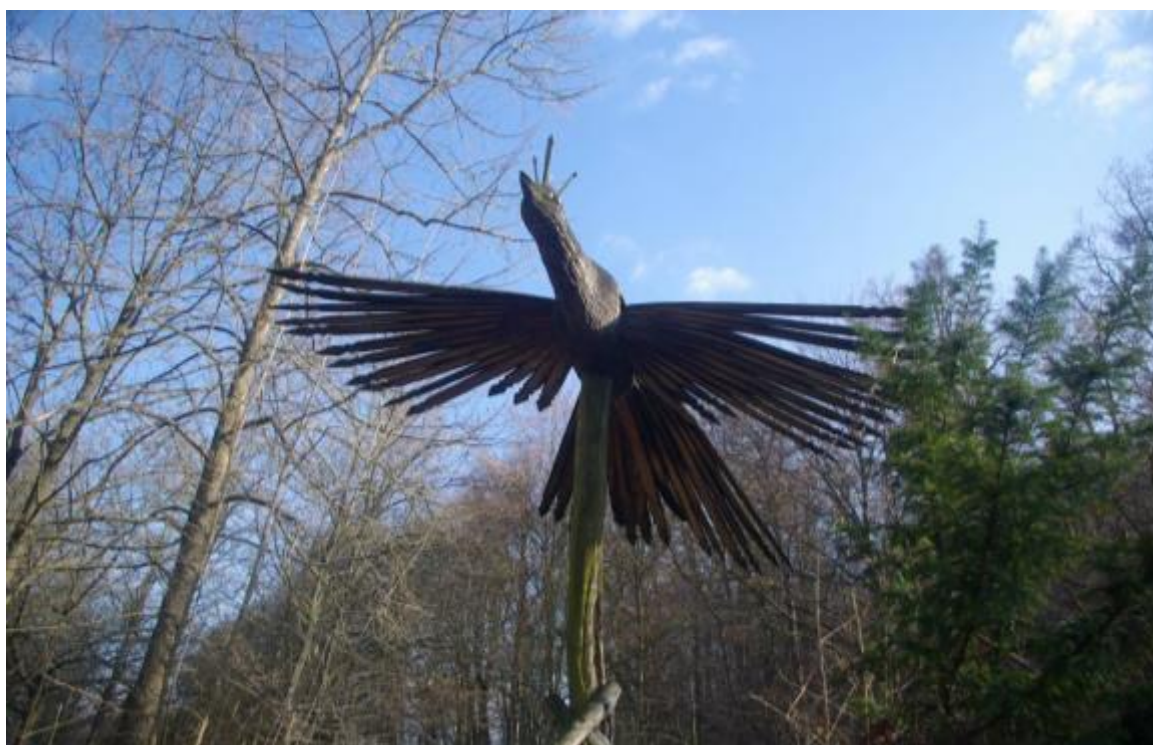
| FÉNYKÉPEK | 2018. március 28. | | |

| ÁLTALÁNOS<br>ADATOK | A gondnoki épület mellett a bejáratnál álló fa madárszobor. A pásztorhagyományból ismert lélekmadár felnagyított változata | | |
| ÁLLAPOT | Szárnyai hiányosak | | |

| JAVASLATOK | Archív fotók alapján lehetséges kiegészítése és felújítása | | |

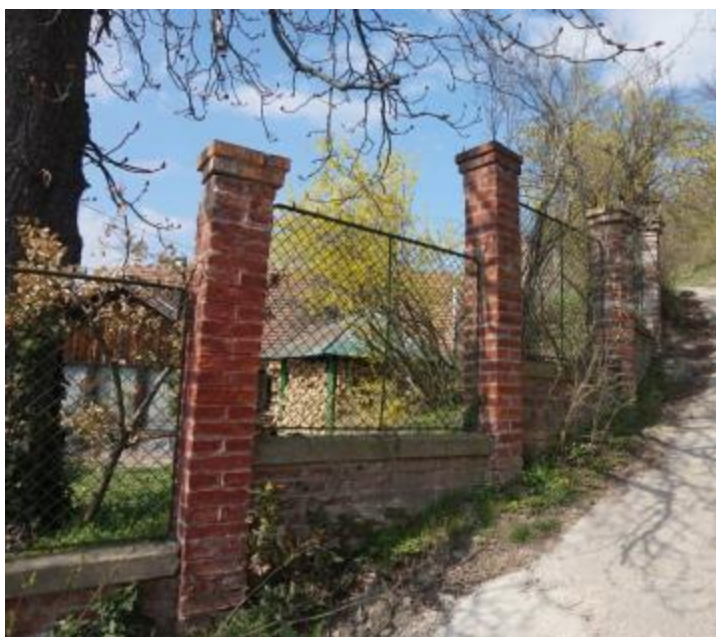
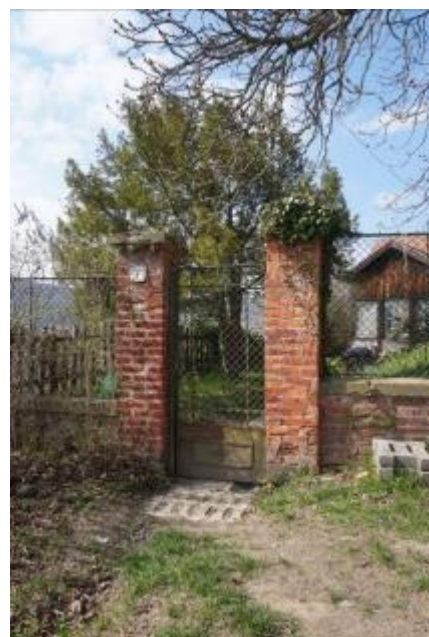
FÉNYKÉPEK 2018. március 28.

ÁLTALÁNOS  
ADATOK Téglapilléres kerítés, fém kerítésmezővel. Meredeken követi a terep emelkedését.

ÁLLAPOT A kerítésmezők festése kopott, a pillérek fugái helyenként peregnek.

JAVASLATOK Javasolt a kerítésmezők korrózióvédelmének fölüújítása, festése és a téglafugák javítása, kiegészítése, a fedkövek „felfrissítése”.

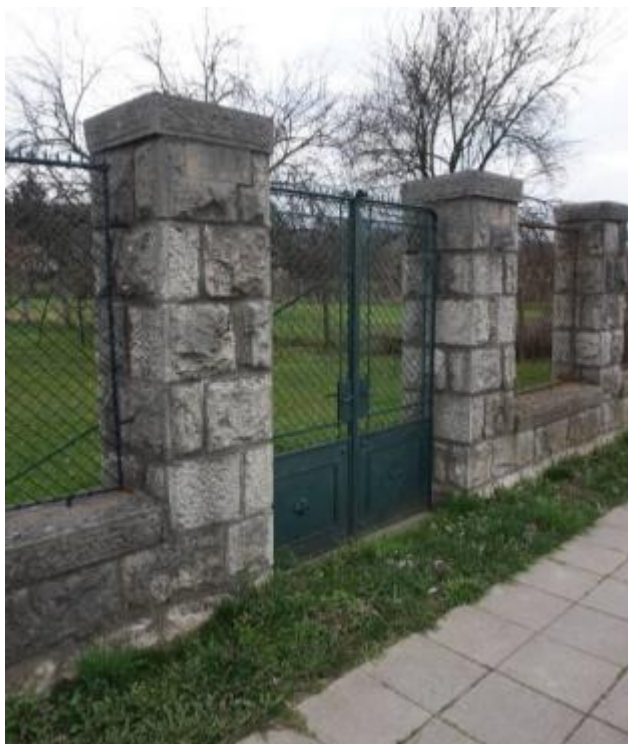
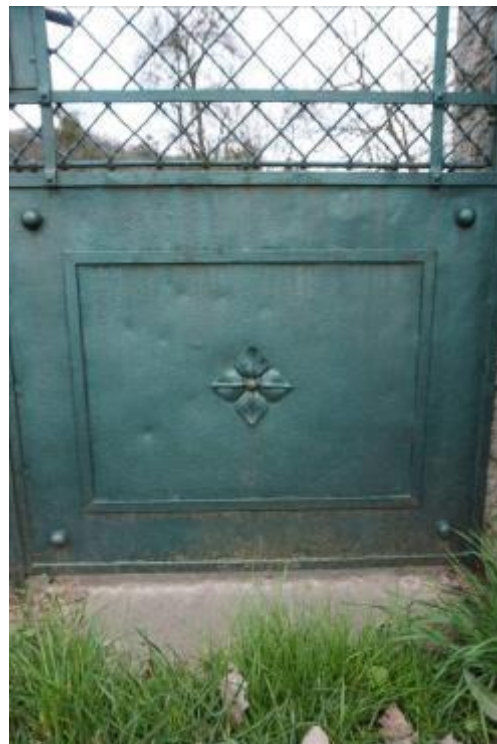
| ÁLTALÁNOS<br>ADATOK | A gát tövében, a gyalogos sétány mentén elhelyezkedő köpilléres kerítés. A kerítésmezők és a kapuk díszített fémrácsból készültek, a lábazat és pillérek faragott terméskőből rakottak. Kőablán a készítő kőfaragó mester névjegye áll. | | |
